交通部臺灣鐵路管理局行車事故報告書

一、發生時間：109年1月30日（星期五）09時47分

三、發生地點：烏日站

四、事故種類：死傷事故

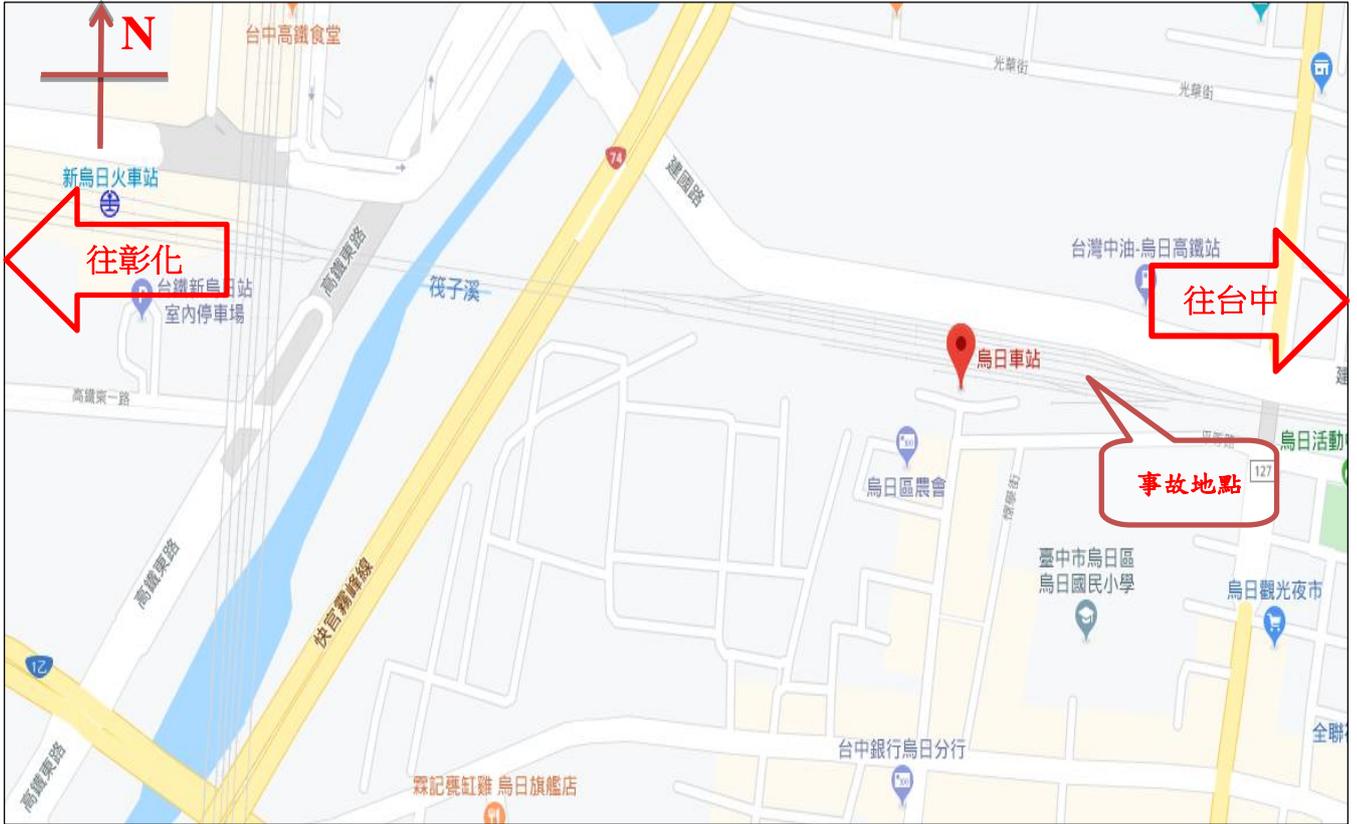
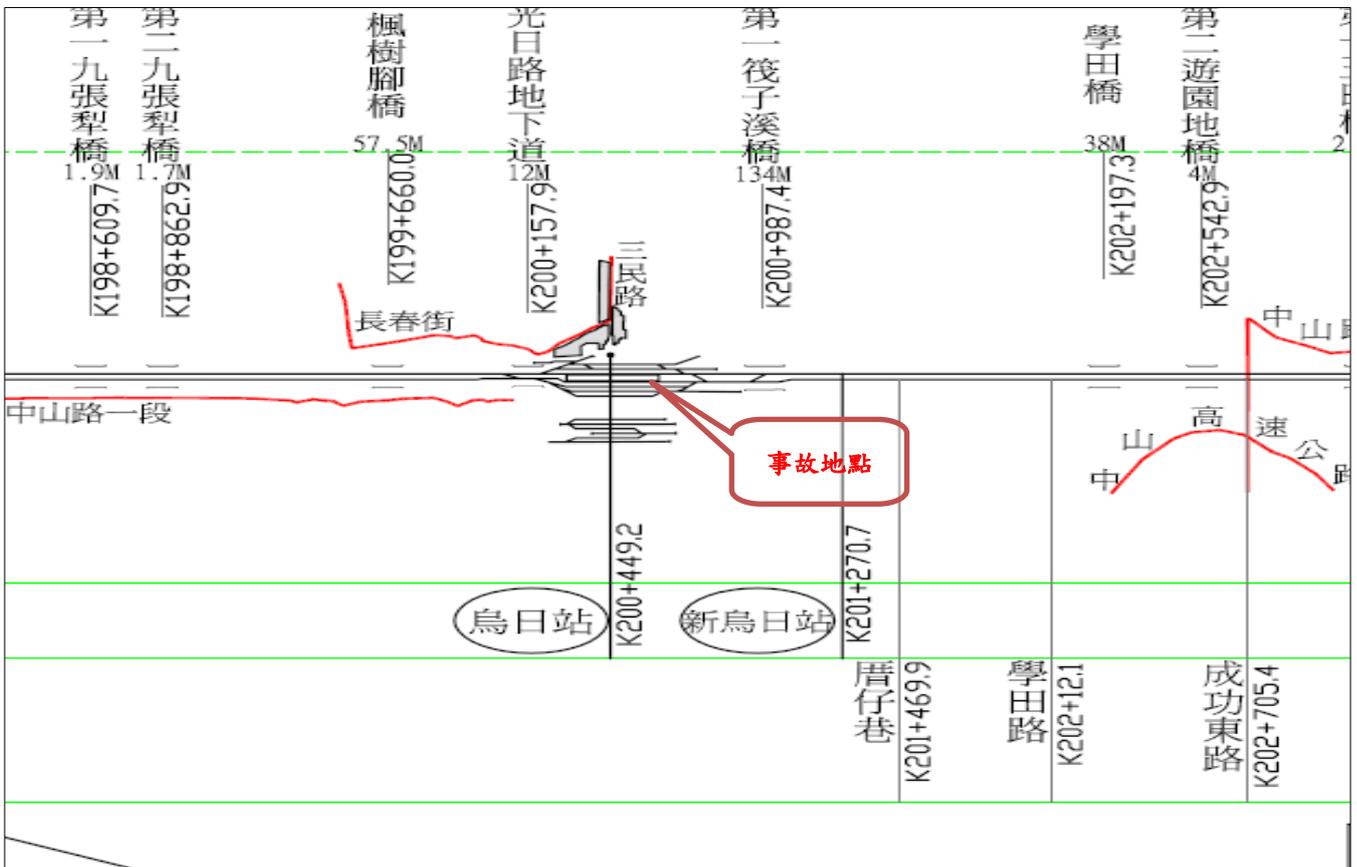
(一)事故現場環境：

(一)路線坡度：1.8‰(上坡段)。

(三)路段型態：高架、隧道、平面、地下、其他：

(四)周邊環境：鄰近或位於平交道、車站、道路或便道、民宅、河川、隧道、橋梁、邊坡、逃生出口、其他

(五)鐵路設施設備及圍籬：圍籬（有、無），監視設備（有、無）

由烏日站月台監視錄影顯示，該名旅客欲搭列車，但該時行走月台無立即上車，於列車關門時才欲上但未果，就於月台上徘徊。其後於月台(南邊)行走時注意軌道上似乎有物品，隨後自行跳下軌道彎下腰，然後欲爬上月台不成。該名旅客再往軌道南向走一段路欲再爬上月台，在試著爬上時被通過之第110次車撞及當場死亡。

經由本局各站、車跑馬燈、列車 LCD 與編列預算於網路及電視託播宣導短片等，積極宣導請民眾遵守鐵路專用路權相關規定，禁止侵入路線及跨越軌道，以免發生遺憾。

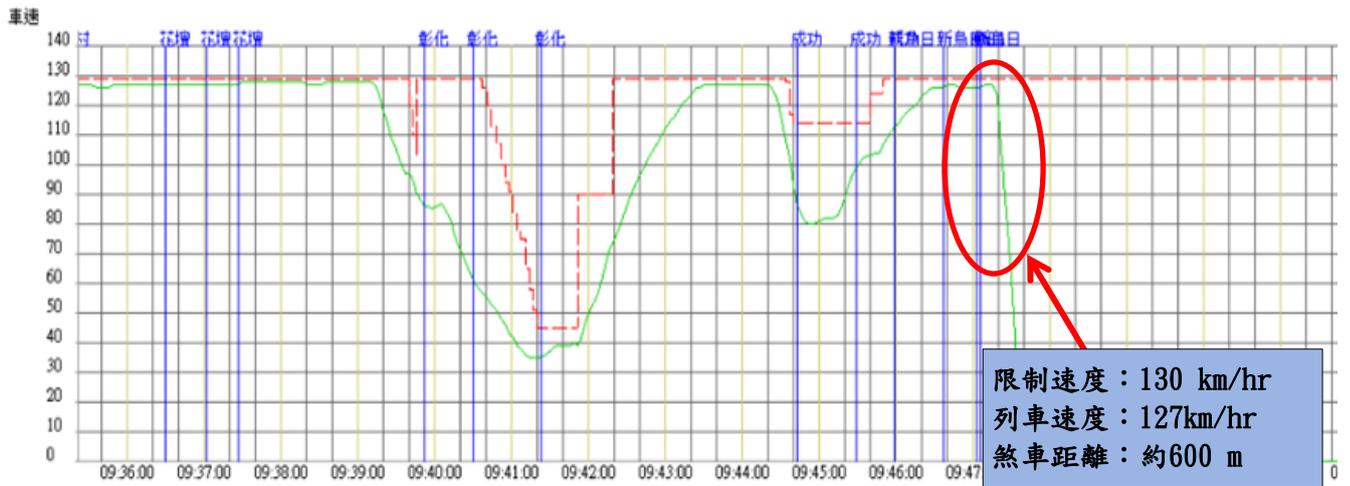
(二)車速與速限：

發生事故路段速限130km/hr，事發時車速約127km/hr，司機員於事發地點發現有一人於路線上，妨礙列車進路，立即鳴笛示警並緊急煞車，操作合乎標準作業程序。
