## 交通部臺灣鐵路管理局行車事故報告書

一、發生時間：109年6月26日（星期五）17時54分

三、發生地點：鶯歌站(K49+320)

四、事故種類：死傷事故

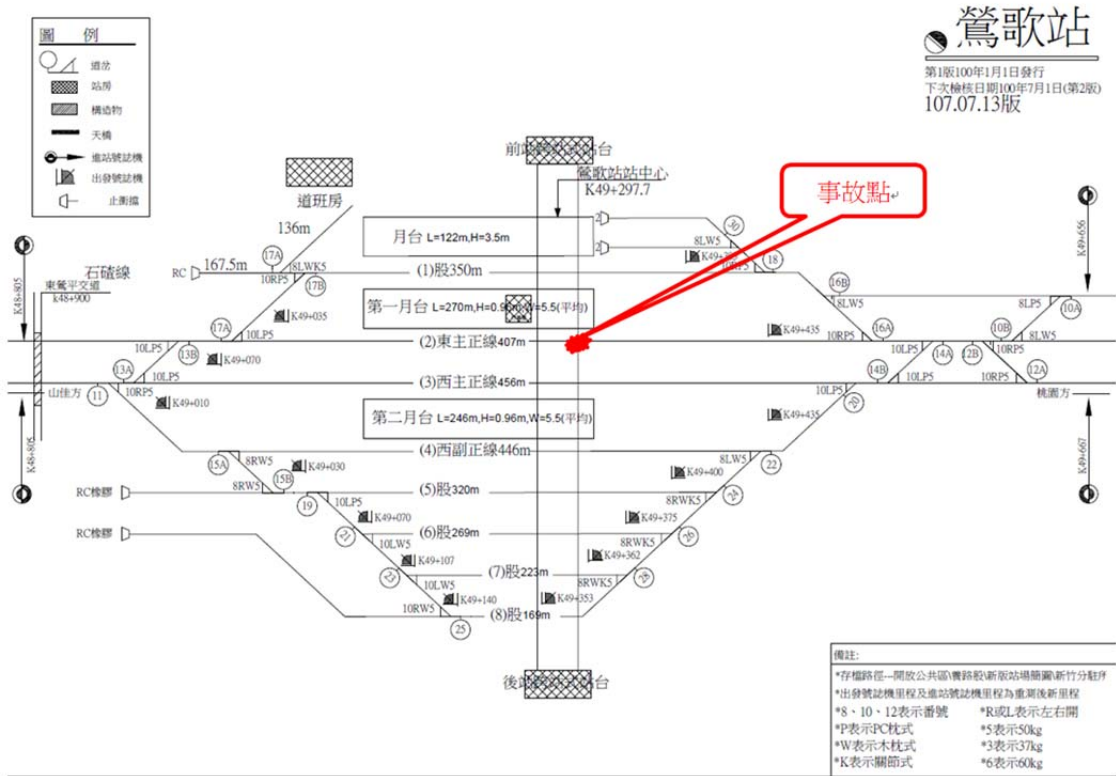
(二) 路線軌道配置圖

- (一) 路線坡度：0.9%上坡。
- (二) 曲線半徑：無(直線路段)。
- (三) 路段型態：高架、隧道、平面、地下、其他：
- (四) 周邊環境：鄰近或位於平交道、車站、道路或便道、民宅、河川、隧道、橋梁、邊坡、逃生出口、其他：
- (五) 鐵路設施設備及圍籬之設置：圍籬 (有、無)，監視設備 (有、無)

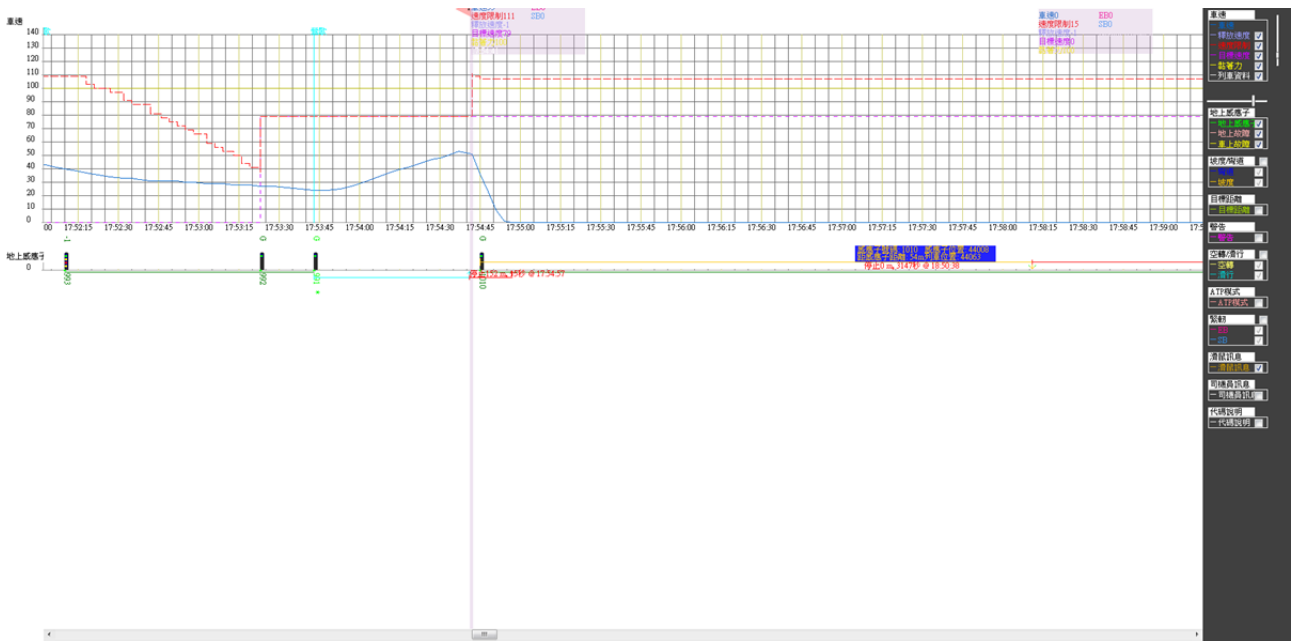
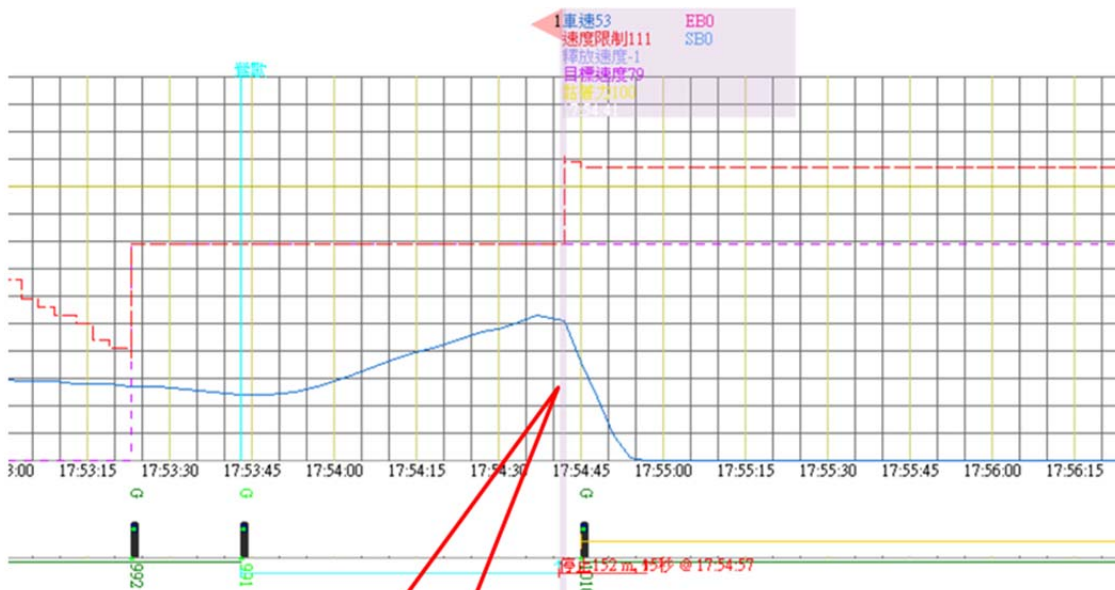
### (三) 其他(車速表)

車速限制：110·km/hr  
 車...速：53·km/hr  
 緊急距離：約152·公尺
