## 交通部臺灣鐵路管理局行車事故報告書

三、發生地點：新竹～三姓橋站間(K108+362)

四、事故種類：死傷事故

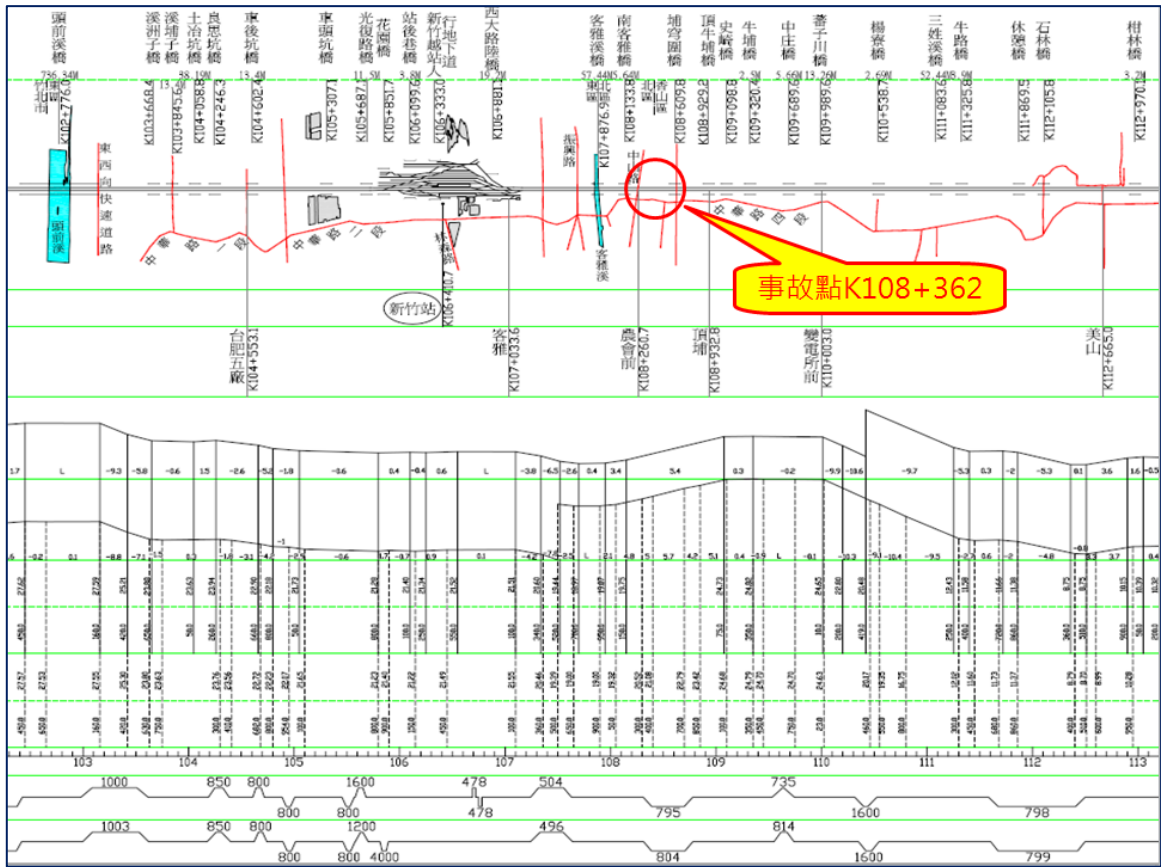
(二) 路線軌道配置圖

十、原因分析：電力維修車行駛至新竹～山姓橋站間(縱貫線 K108+362)前時，一名女性民眾由農會前平交道進入平交道區域後侵入路線，遭列車撞擊後受傷。

十一、檢討改進事項：經由本局各站、車跑馬燈、列車 LCD 與編列預算於網路及電視託播宣導短片等，積極宣導請民眾愛惜生命，勿闖越軌道。
