交通部臺灣鐵路管理局行車事故報告書

- 一、發生時間：108年4月15日（星期一）21時57分
- 二、天候：暗
- 三、發生地點：瑞芳~猴硐站間 明燈路平交道(K10+281)
- 四、事故種類：平交道事故
- 五、事故摘要：

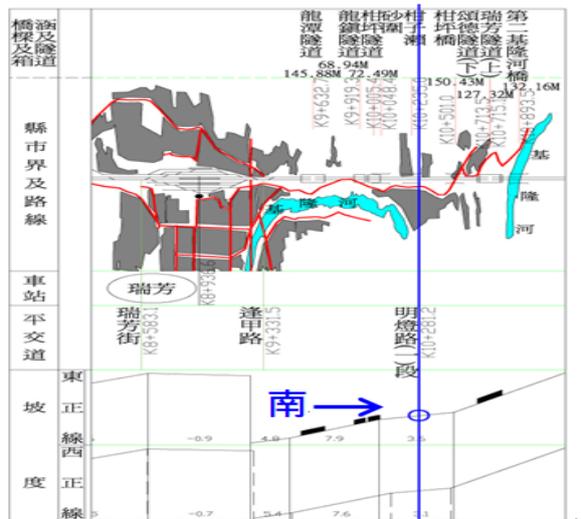
圖二、事故現場之地理坡度圖
(向南行駛3.6%上坡)

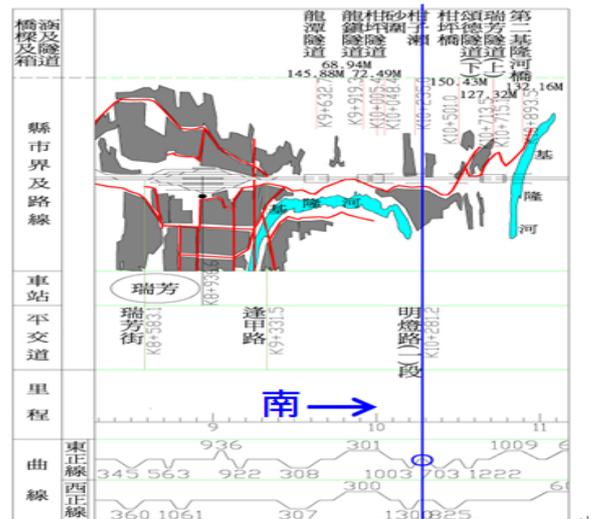
圖三、事故現場之里程及彎度
(向南行駛現場為直線)
(之前30公尺曲線半徑為1003公尺左彎)
(之前170公尺曲線半徑為301公尺右彎)

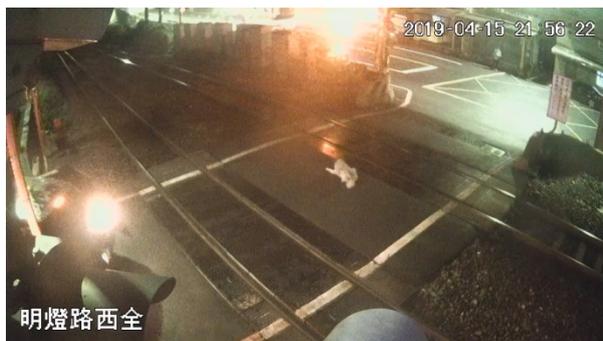
(1) 小客車倒車

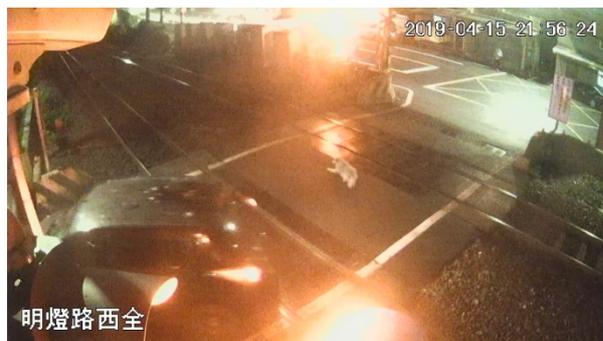
(2) 小客車退入平交道內

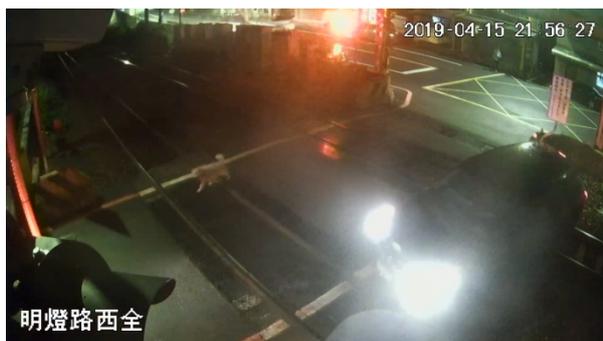
(3) 小客車停於西線

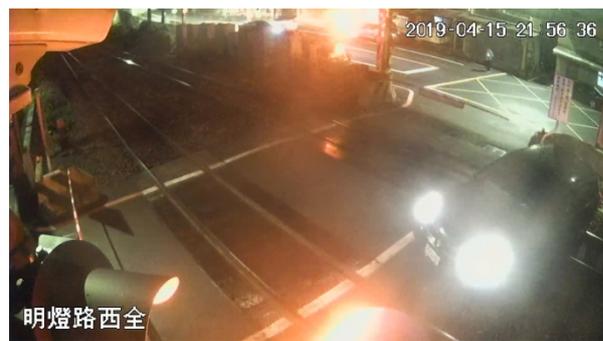
事故地點警鈴鳴響、紅色閃光燈閃爍7秒後遮斷器開始下降，又經5秒後降至水平，平交道警報時間大於30秒，平交道相關設備功能正常。

(4) 遮斷器降下

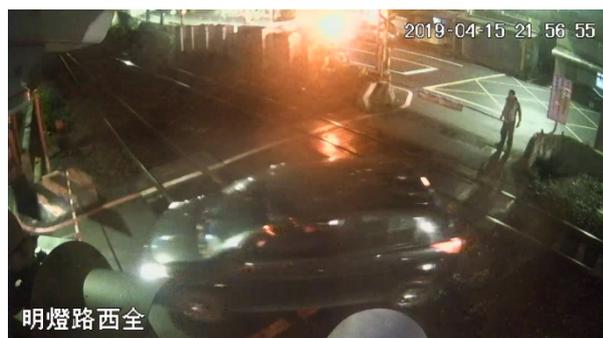
(5) 小客車向前駛

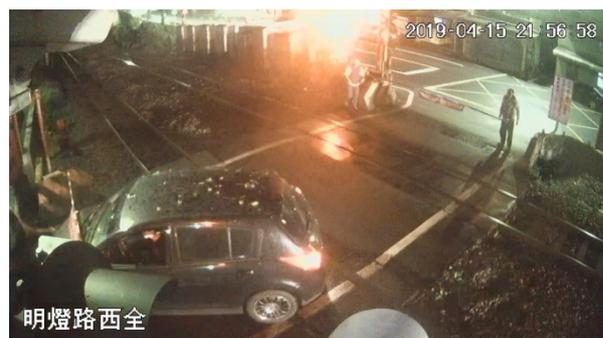
(6) 小客車停於遮斷器前(東線)

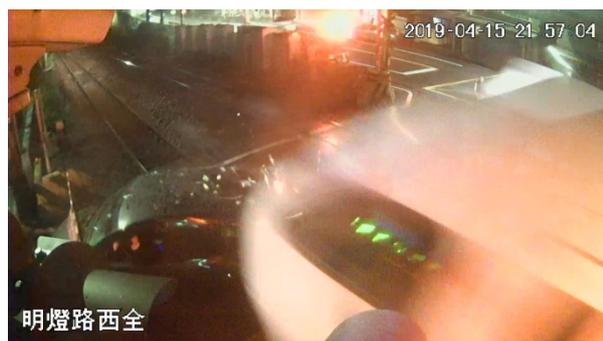
十、原因分析：小客車侵入東線軌道遭列車撞擊。

(7) 本次車撞擊小客車

十一、檢討改進事項：本局各站、車廂跑馬燈、列車 LCD 與編列預算於網路及電視託播宣導短片等，積極宣導「用路人經過平交道前，應注意停、看、聽」、「車輛要保持淨空（適當距離）才能進入平交道」及「若車輛發生故障，趕緊下車，按下平交道緊急操作鈕（按、推、跑）以確保安全」。

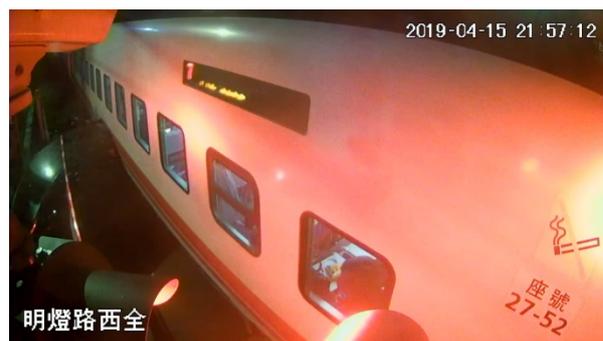
(8) 本次車停止

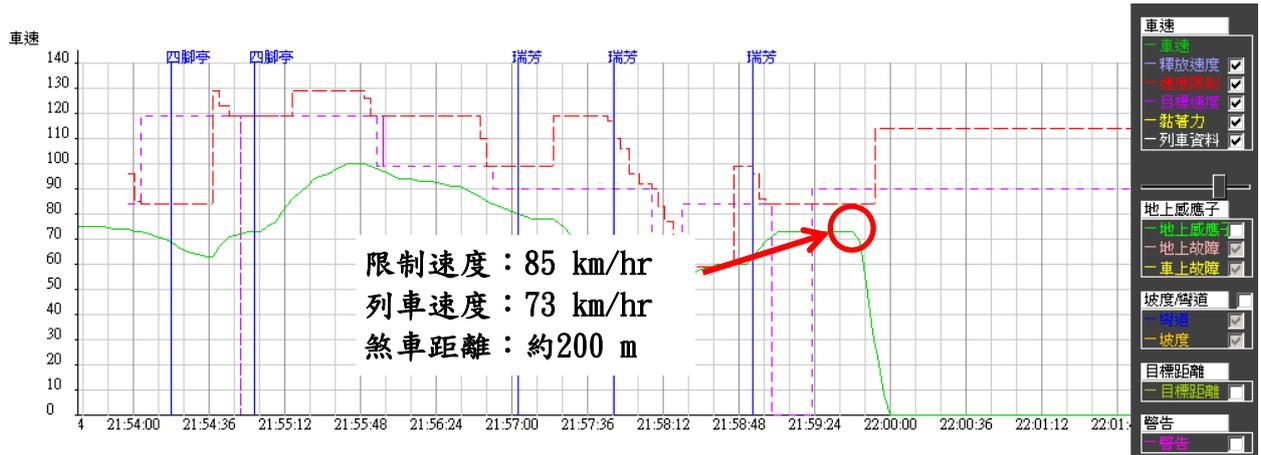
(四) 事故車輛之車速表

第288次車發生事故路段速限85km/hr，事發時車速73km/hr，司機員發現有小客車妨礙列車進路時，立即鳴笛示警並緊急煞車，操作合乎標準作業程序。
