## 交通部臺灣鐵路管理局行車事故報告書

一、發生時間：106年2月23日（星期四）07時16分

三、發生地點：北湖~湖口站間(K87+580)東正線

四、事故種類：人員受傷事故

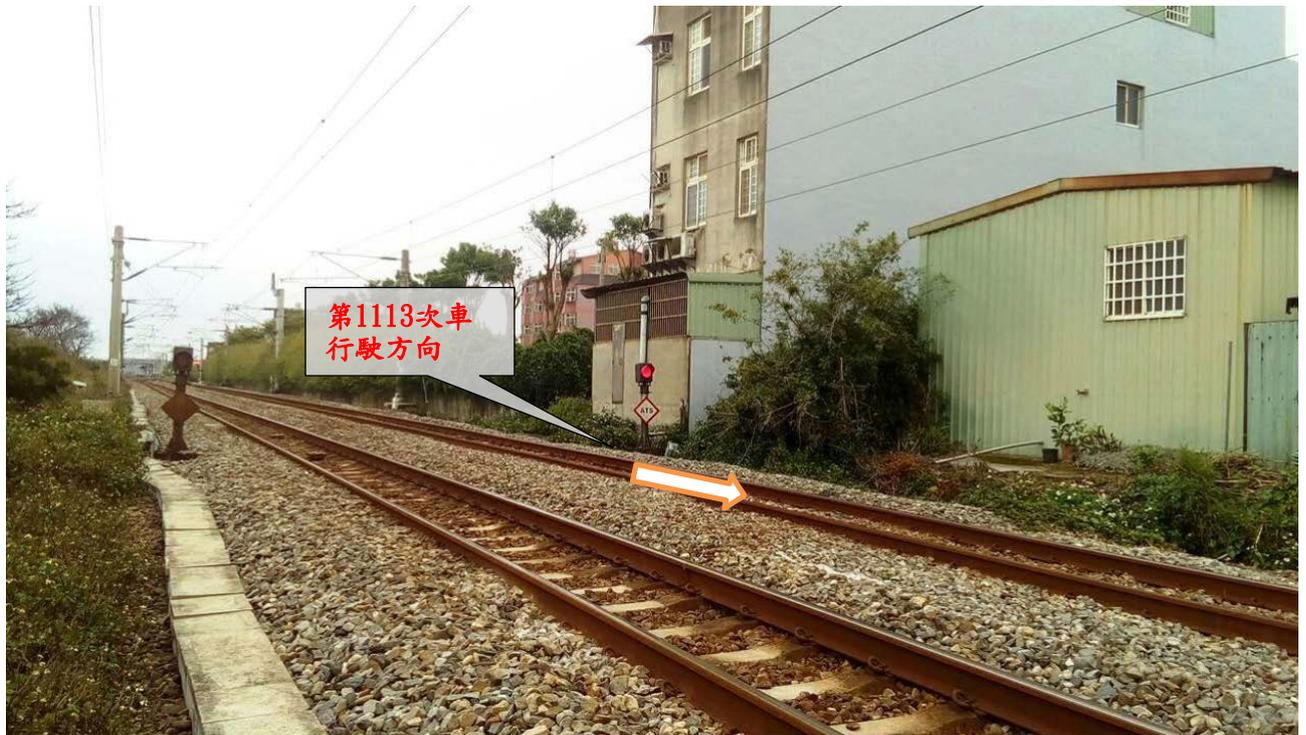
事故地點往北照片 ↓

十、原因分析：該路段兩側有民宅，該名男子精神恍惚，從民宅間的空地侵入路線被列車撞擊受傷。

- (一) 積極配合各級政府機構及民間慈善社團辦理民眾戒毒及愛惜生命宣導。
- (二) 本路段已納入「鐵路行車安全改善六年計畫」架設圍籬，降低民眾侵入本局路線風險。

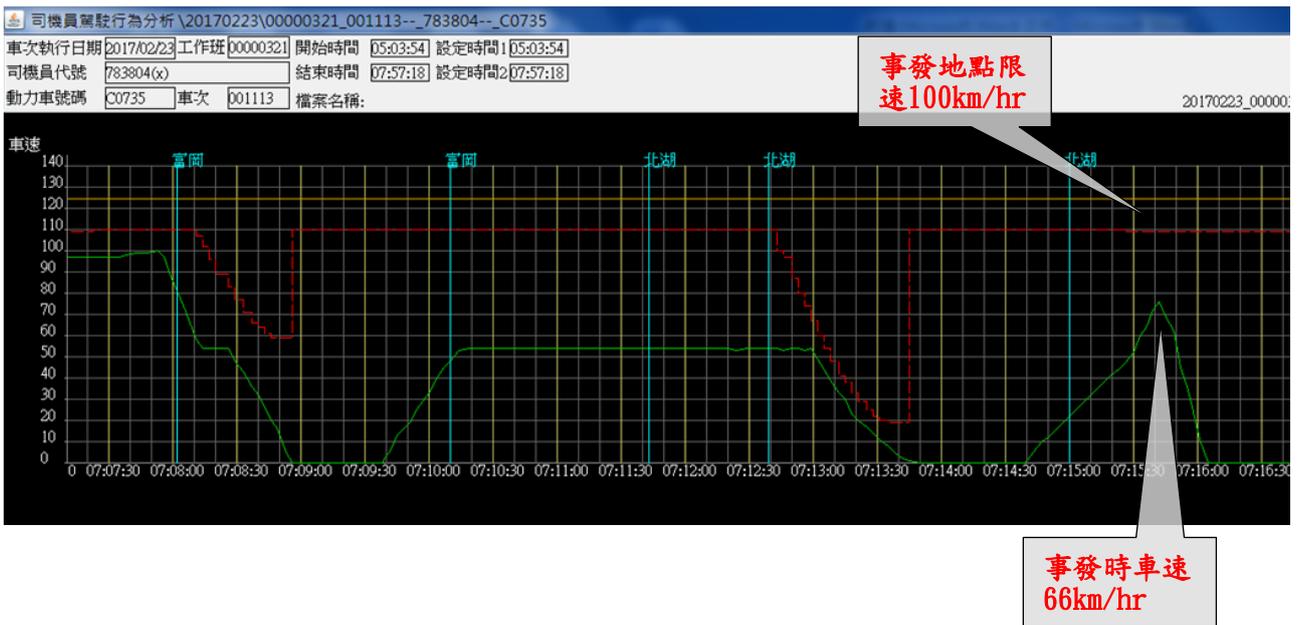
(四)其他(車速表)

- (一) 列車運行計畫及運轉情形：第1113次區間車 EMU700型編組8輛360噸，由基隆開往苗栗。
- (二) 車速與速限：事發路段速限100km/hr，事發時車速66km/hr，司機員發現立即鳴笛並緊急煞車，操作合乎標準作業程序。
