## 交通部臺灣鐵路管理局行車事故報告書

一、發生時間：107年4月28日（星期六）08時33分

三、發生地點：保安~台南站間 k359+700

四、事故種類：死傷事故（民眾死亡）

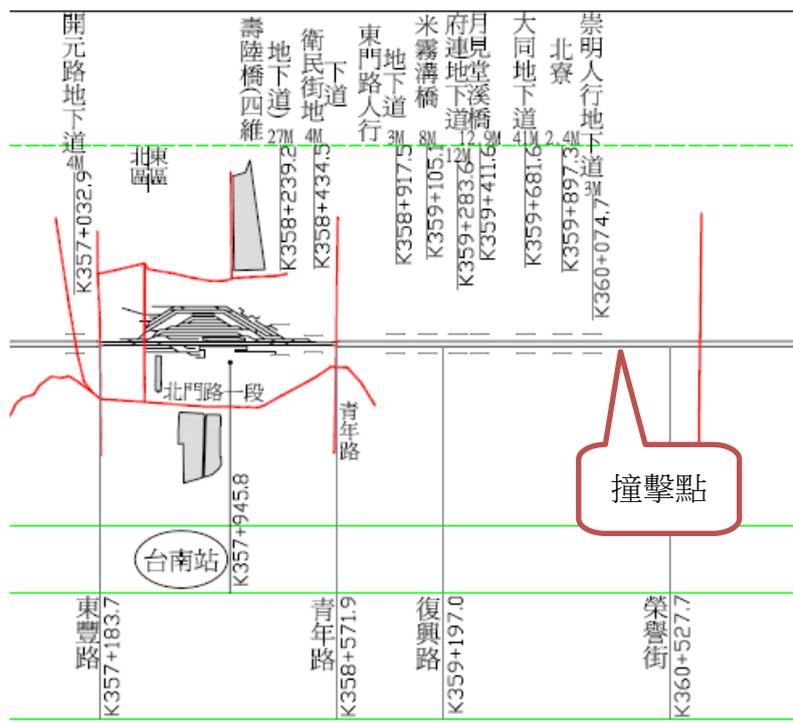
(二) 路線軌道配置圖

（一）路線坡度：2.0‰下坡段。

（二）曲線半徑：直線。

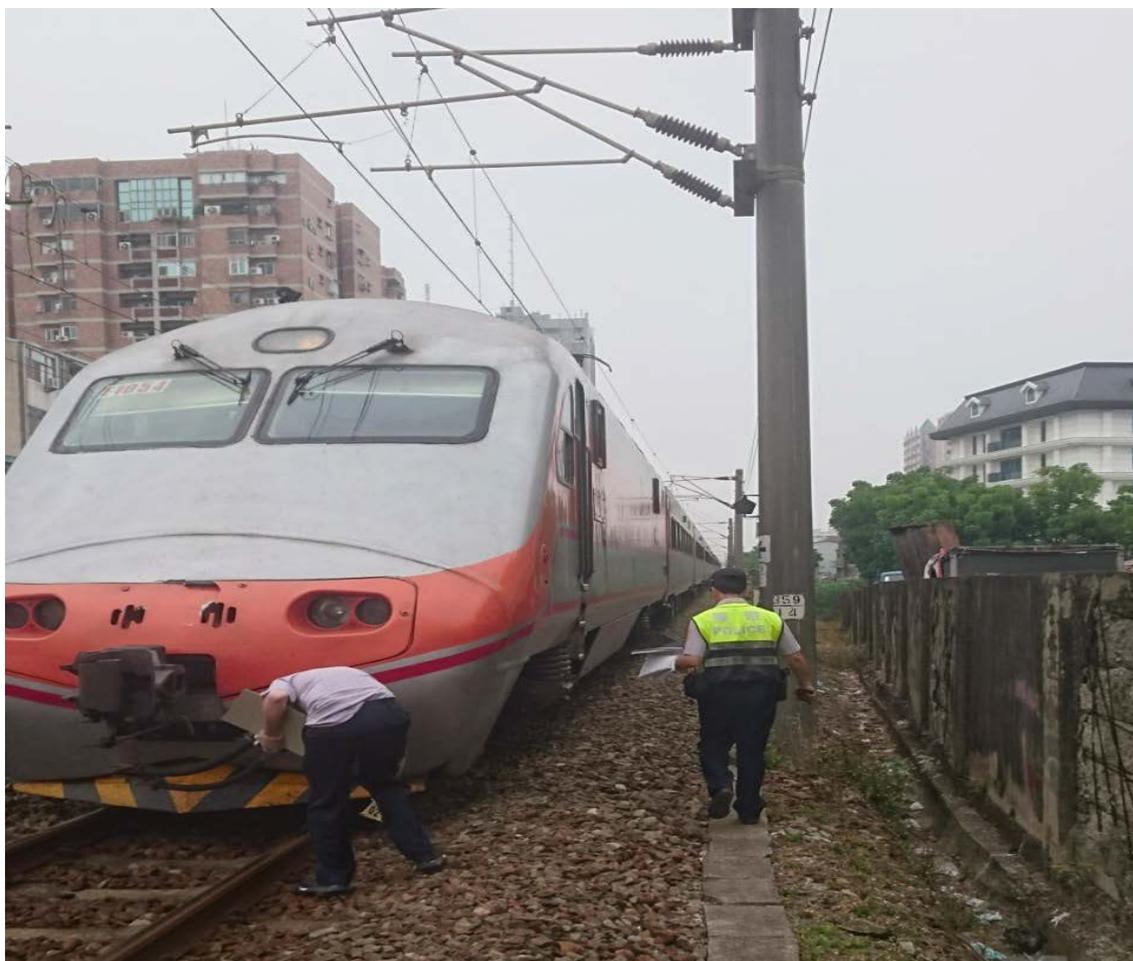
(三) 事故現場照片

(四) 民眾或旅客行為說明：經調閱事故列車 E1054號機車頭錄影紀錄，肇事民眾由東側闖入路線背向列車，站立於西正線兩軌道中央。

十、原因分析：一男子違規闖入路線並站立於兩軌道中央被列車撞及當場死亡。

十一、檢討改進事項：經由本局各站、車跑馬燈、列車 LCD 與編列預算於網路及電視託播宣導短片等，積極宣導民眾鐵路交通安全與愛惜生命。

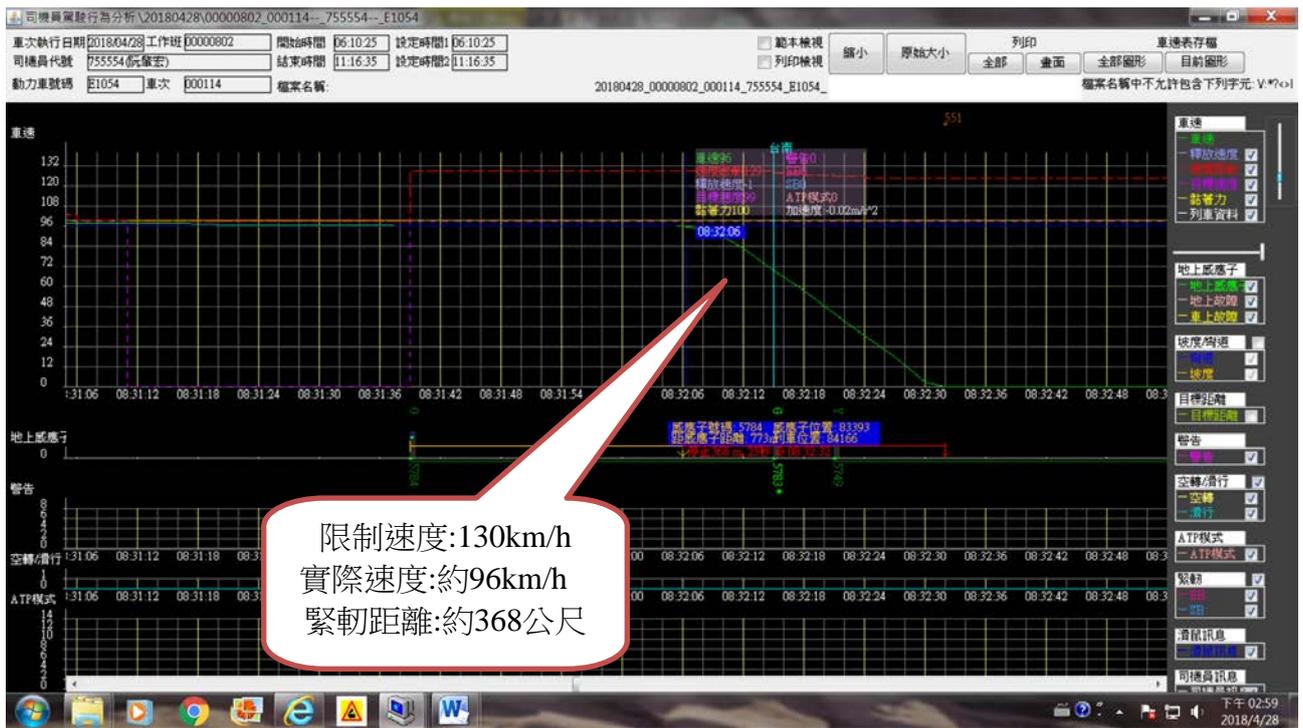
(四) 其他(第114次車速表)

(二) 車速與速限：發生事故路段速限130km/hr，事發時車速96km/hr，司機員發現有一男子由西側闖入路線，立即鳴笛並緊急煞車，操作合乎標準作業程序。
