## 交通部臺灣鐵路管理局行車事故報告書

一、發生時間：109年02月26日（星期二）05時50分

三、發生地點：楊梅~富岡站間

四、事故種類：死傷事故

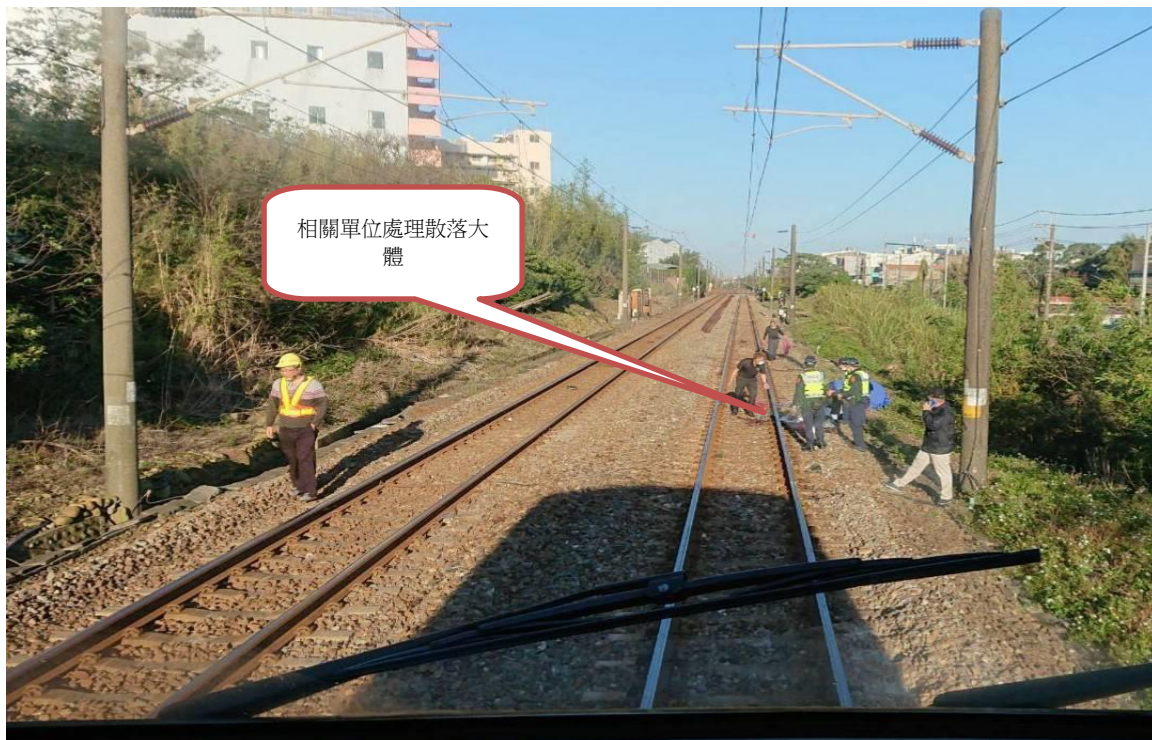
(三) 事故現場照片(行車影像時間與實際時間校正有所誤差)

(四) 民眾行為說明：經檢視行車攝影，該民眾在列車到達前因躺在路線上被通過列車撞及。

十、原因分析：民眾躺在路線上被通過列車撞及。

十一、檢討改進事項：經由本局各站、車跑馬燈、列車 LCD 與編列預算於網路及電視託播宣導短片等，積極宣導請民眾愛惜生命。

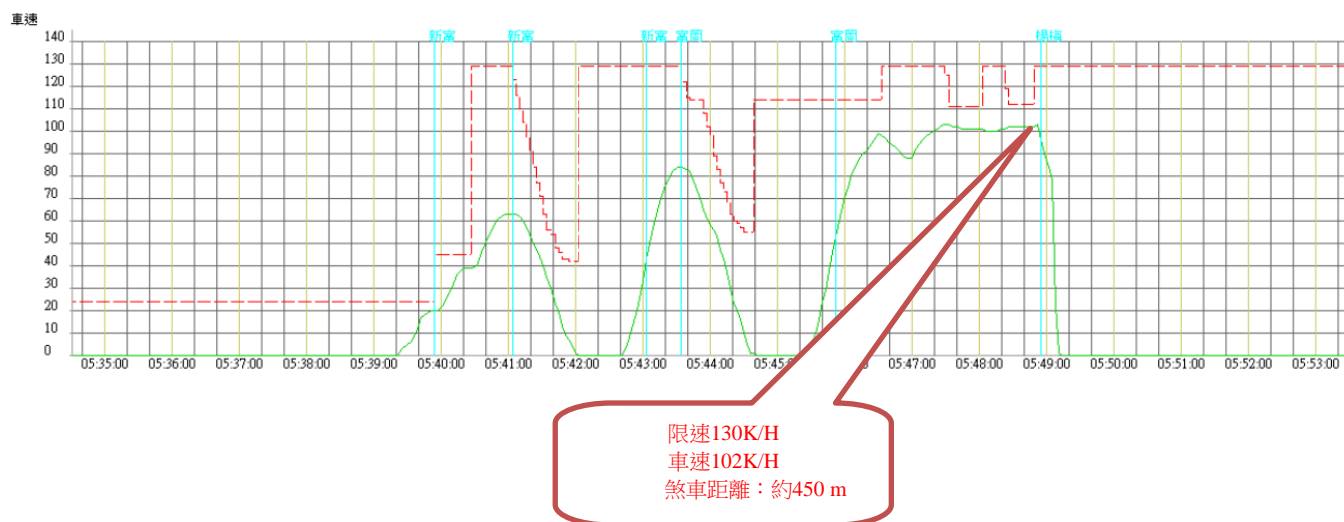
(四) 其他(車速表)

(二) 車速與速限：發生事故路段速限130km/hr，事發時車速102km/hr，司機員發現有一路人躺在路線上，立即鳴笛示警並緊急煞車但仍撞及(當場死亡)，操作合乎標準作業程序。
