交通部臺灣鐵路管理局行車事故報告書

一、發生時間：109年1月28日（星期二）8時24分

三、發生地點：臺南站

四、事故種類：死傷事故

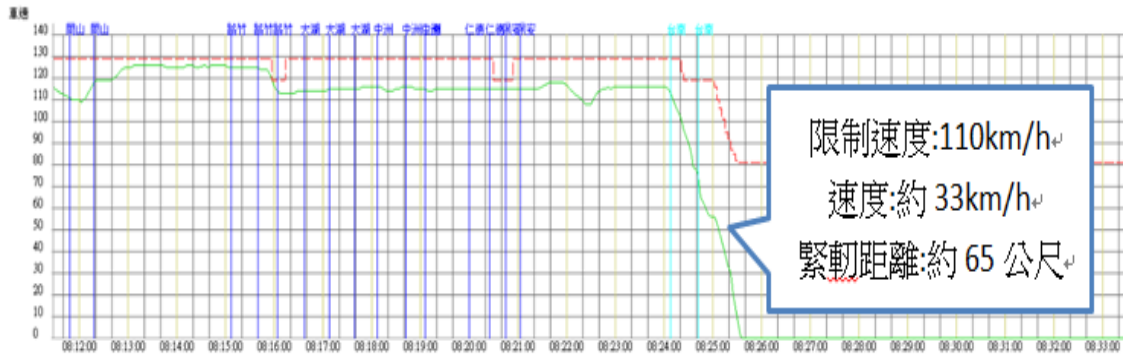
(三)其他(車速表)

- (一) 列車運行計畫及運轉情形：第110次車自強號，8輛330噸，由潮州站始發開往南港站。
- (二) 車速與速限：發生事故路段速限110km/hr，事發時車速33km/hr，司機員發現一男子跳下軌道，立即鳴笛並緊急煞車但不及，操作合乎標準作業程序。
- (三) 關係者之職務、資歷及操作情形：
第110次車司機員駕駛資歷10年11個月，當日乘務範圍為潮州~臺中站。
- (四) 民眾行為說明：經檢視車站監視攝影確認司機所述，該旅客有跳落軌道行為。
