## 交通部臺灣鐵路管理局行車事故報告書

一、發生時間：109年01月11日（星期六）09時34分

三、發生地點：三貂嶺~十分站間

四、事故種類：死傷事故

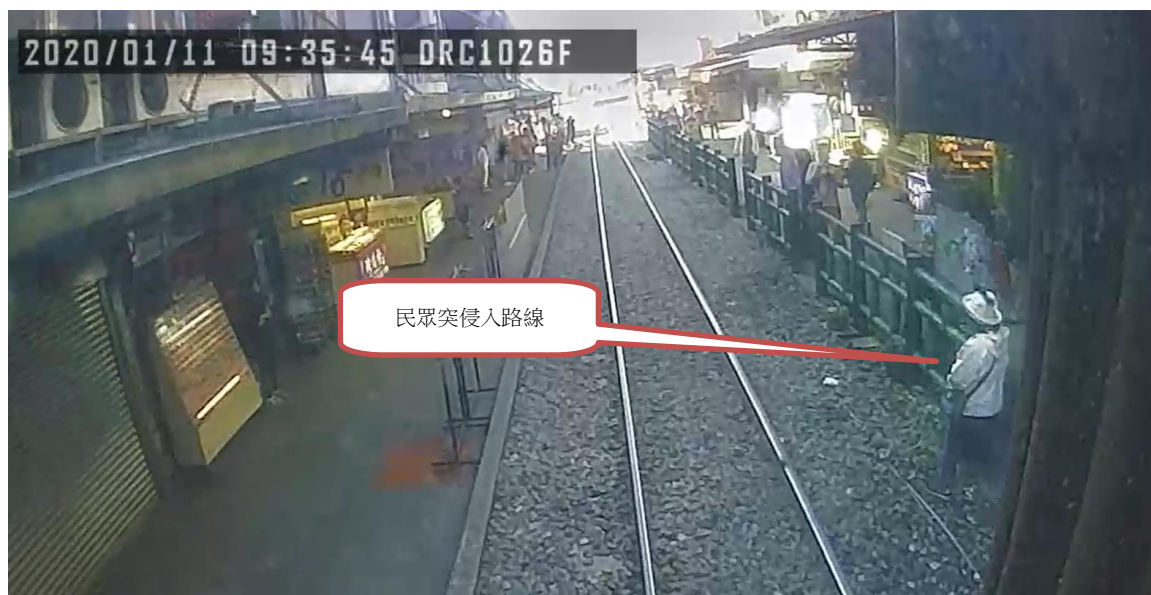
## (三) 事故現場照片(行車影像時間與實際時間校正有所誤差)

五、事故摘要：第4714次車(八斗子~菁桐間)三貂嶺站準點(09:21)開，09:34於(三貂嶺~十分站間)進十分站前約300公尺處(K6+100)，因路人未注意突侵入路線，司機員立即鳴笛並施以緊軔停車，該女子被第一節車廂擦撞，隨即通報相關單位，該名女子被撞擊後受傷(遭車輛右側車廂中央處擦撞額頭受傷，意識清楚)，09:35瑞芳站通報119，09:49救護車到達，09:53將受傷女性用路人送基隆長庚醫院就醫，4714次旅客以接駁梯下車引導步行至十分站，10:00路警到達現場處理，10:28蒐證處理完畢後放行，10:29現場恢復正常行駛，10:30第4714次晚55分到十分站。影響：本次車/55分、4713/52分、4716/43分，計3列次/150分/旅客550人，案由瑞芳路警所偵辦。

(四) 民眾行為說明：經檢視列車攝影，該民眾在列車到達時因突侵入路線上被列車撞及。

十、原因分析：民眾突侵入路線上遭撞擊。

十一、檢討改進事項：經由本局各站、車跑馬燈、列車 LCD 與編列預算於網路及電視託播宣導短片等，積極宣導請民眾遵守鐵路專用路權相關規定，禁止侵入路線及跨越軌道。

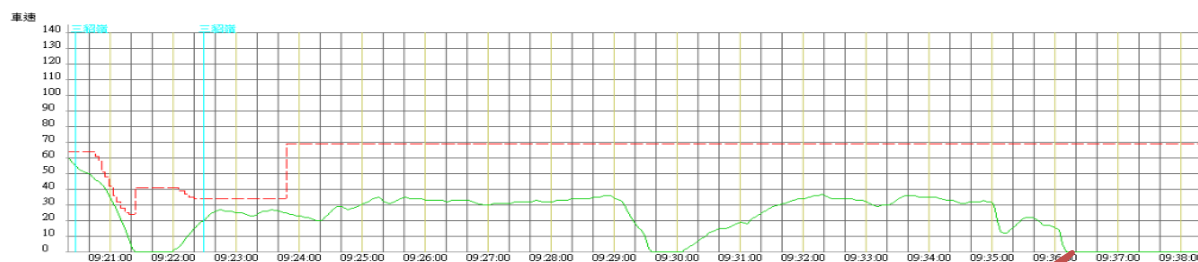
## (四) 其他(車速表)

(二) 車速與速限：發生事故路段速限25km/hr，事發時車速17km/hr，司機員看見該民眾突侵入路線立即鳴笛並施以緊軔停車，操作合乎標準作業程序。

限速70K/H  
車速17K/H  
煞車距離：約50 m
