交通部臺灣鐵路管理局行車事故報告書

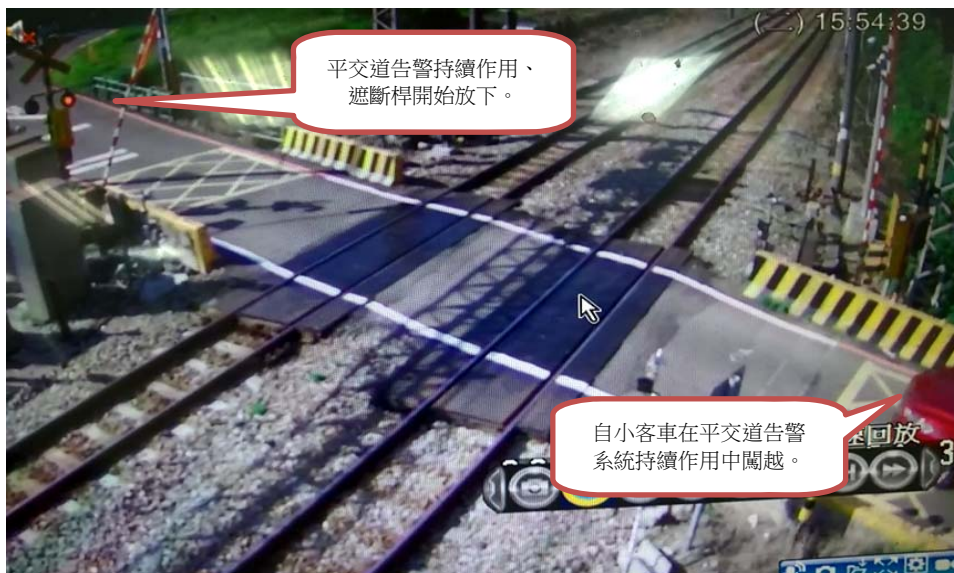
(三) 事故現場照片

- 七、事故影響情形：
 - (一)人員傷亡情形：無。
 - (二)設備受損情形：排障器左側彎折。
 - (三)運轉影響情形：計17列次/411分/旅客4520人。
- 八、事故現場環境：
 - (一)路線坡度：3.7%上坡。
 - (二)曲線半徑：1600M。
 - (三)路段型態：高架、隧道、平面、地下、其他：
 - (四)周邊環境：鄰近或位於平交道、車站、道路或便道、民宅、河川、隧道、橋梁、邊坡、逃生出口、其他：
 - (五)鐵路設施設備及圍籬之設置：圍籬 (有、無)，監視設備 (有、無)

- (一) 列車運行計畫及運轉情形：第2538次車 EMC526區間車，4輛180噸，由彰化站始發開往北湖站。
- (二) 車速與速限：發生事故路段速限110km/hr，事發時車速96km/hr。司機員發現後立即鳴笛示警並緊急緊軔，操作合乎標準作業程序。
- (三) 關係者之職務、資歷及操作情形：第2538次車司機員，當日乘務範圍為彰化~北湖站，操作情形詳如事故摘要。
- (四) 平交道設備作動及民眾行為說明：調閱平交道攝影紀錄顯示，事故地點平交道告警系統作用正常，該小客車(AUG-7332)在告警系統持續啟動後自東向西闖越平交道停在出口端遮斷桿前，駕駛下車後並未按下緊急按鈕而試圖抬起遮斷桿，稍後該小客車遭第2538次車撞及。

十一、檢討改進事項：本局各站、車廂跑馬燈、列車 LCD 與編列預算於網路及電視託播宣導短片等，積極宣導「用路人經過平交道前，應注意停、看、聽」、「若車輛發生故障，趕緊下車，按下平交道緊急操作鈕（按、推、跑）以確保安全」。

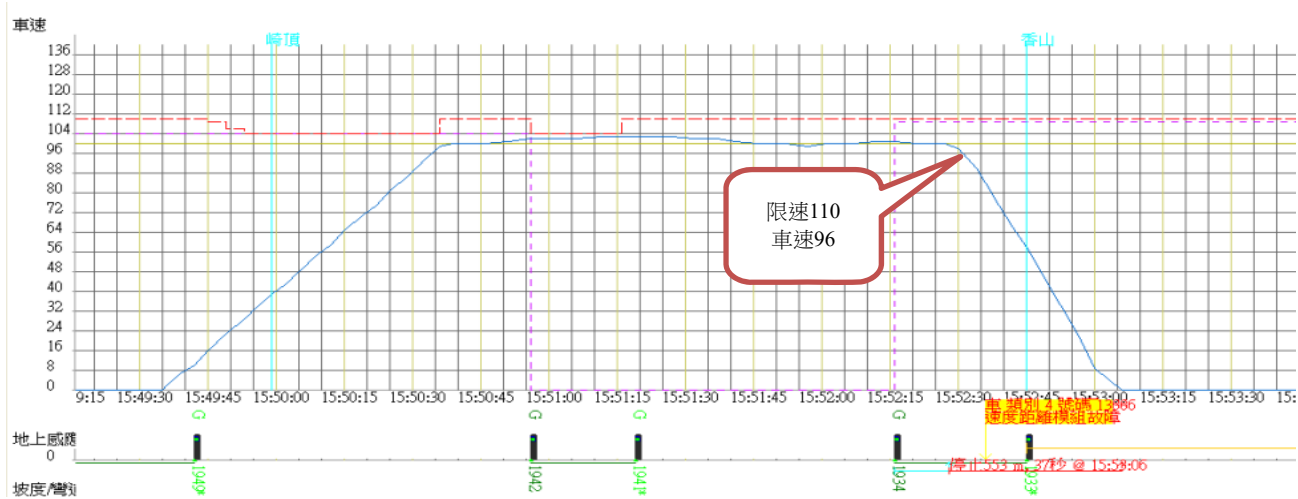
(四) 其他(車速表)

煞車距離553公尺
