交通部臺灣鐵路管理局行車事故報告書

一、發生時間：109年3月9日（星期一）20時33分

三、發生地點：埔心站

四、事故種類：死傷事故

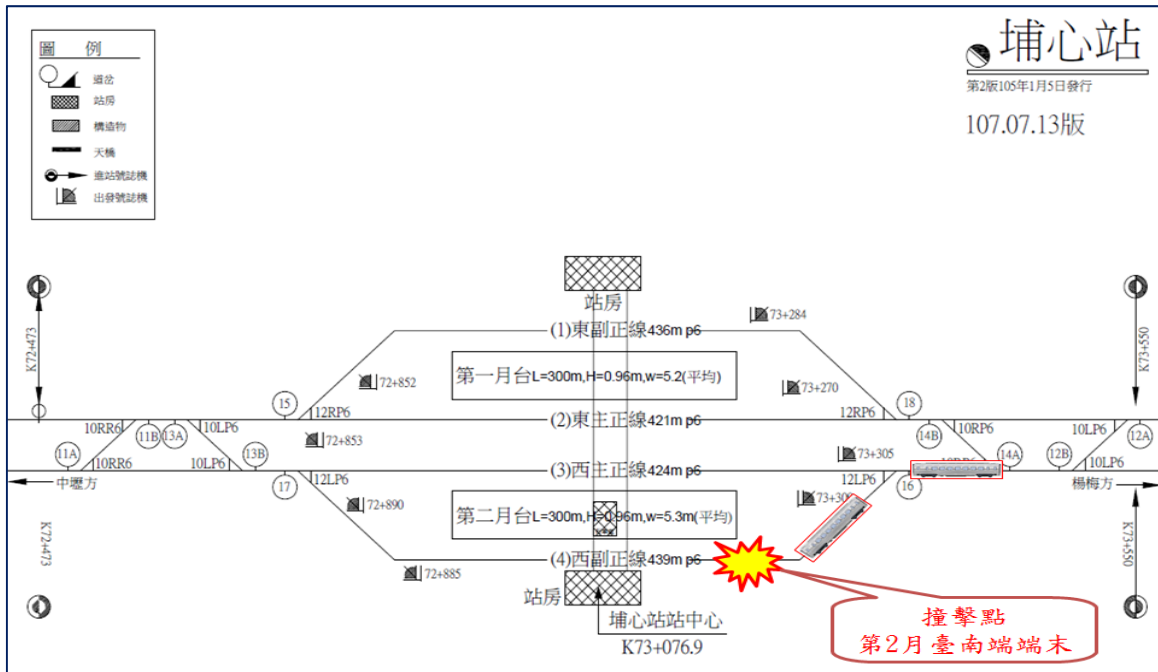
(二) 路線軌道配置圖

第1268次(苗栗～基隆區間車)楊梅站晚4分(20:29)開車，20:33行駛西正線至埔心站(進4股西副正線)，於第2月臺南端端末撞及不明物，經司機員停車查看係撞及侵入路線民眾(當場死亡)，即通知相關單位，令該區間上行列車改行駛西主正線，旅客全部換乘第1272次(較本次車晚18分)，路警約20:35到現場(本次車路警護車任務)，經路警現場蒐證，報請檢察官同意後本次車准予放行，本次車於現場22:32開車，西副正線為處理大體持續封鎖路線，於23:39清理完畢解除封鎖，西副正線恢復通車，案由中壢路警所偵辦。

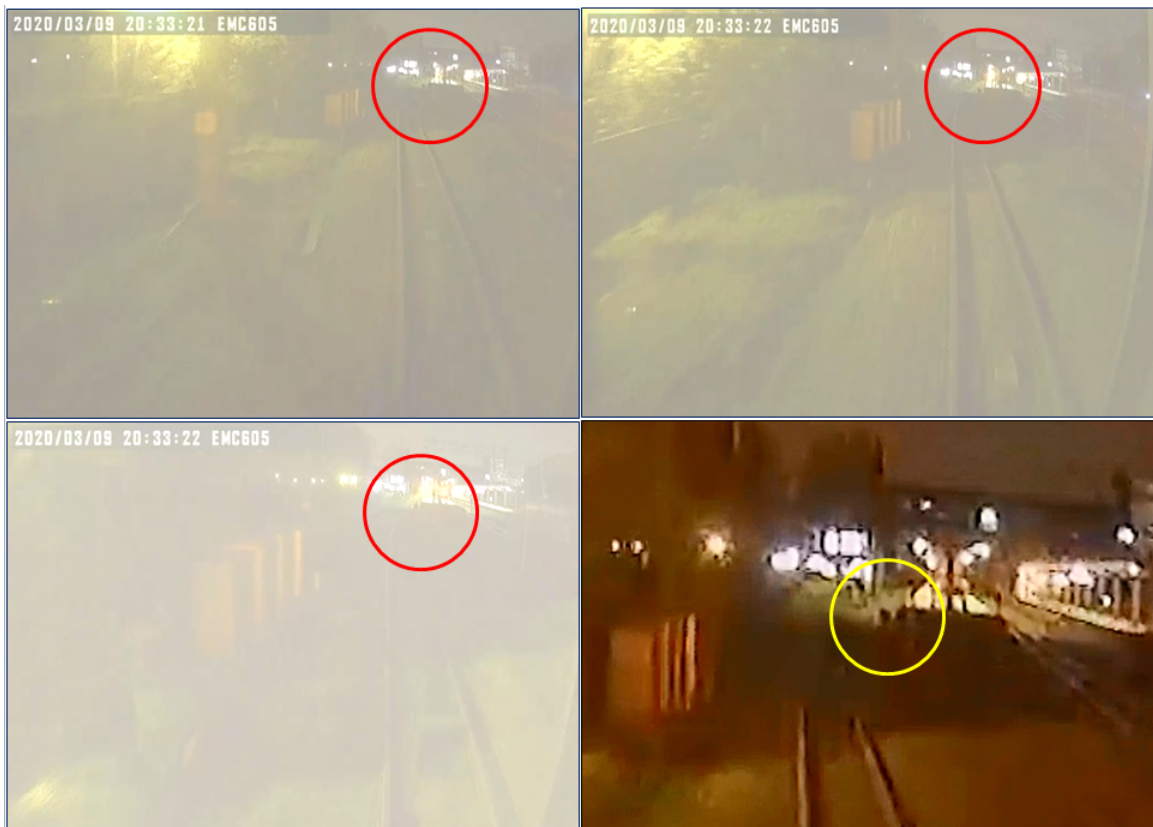
(三) 事故現場照片(行車影像時間與實際時間校正有所誤差)

(四) 民眾行為說明：經檢視車站與列車攝影，該民眾約19:33由車站圍牆進入站場昏暗處，約20:31由月臺末端進入路線，闖越軌道被列車撞及。

十、原因分析：民眾闖越軌道侵入路線被撞及。

經由本局各站、車跑馬燈、列車 LCD 與編列預算於網路及電視託播宣導短片等，積極宣導請民眾愛惜生命。

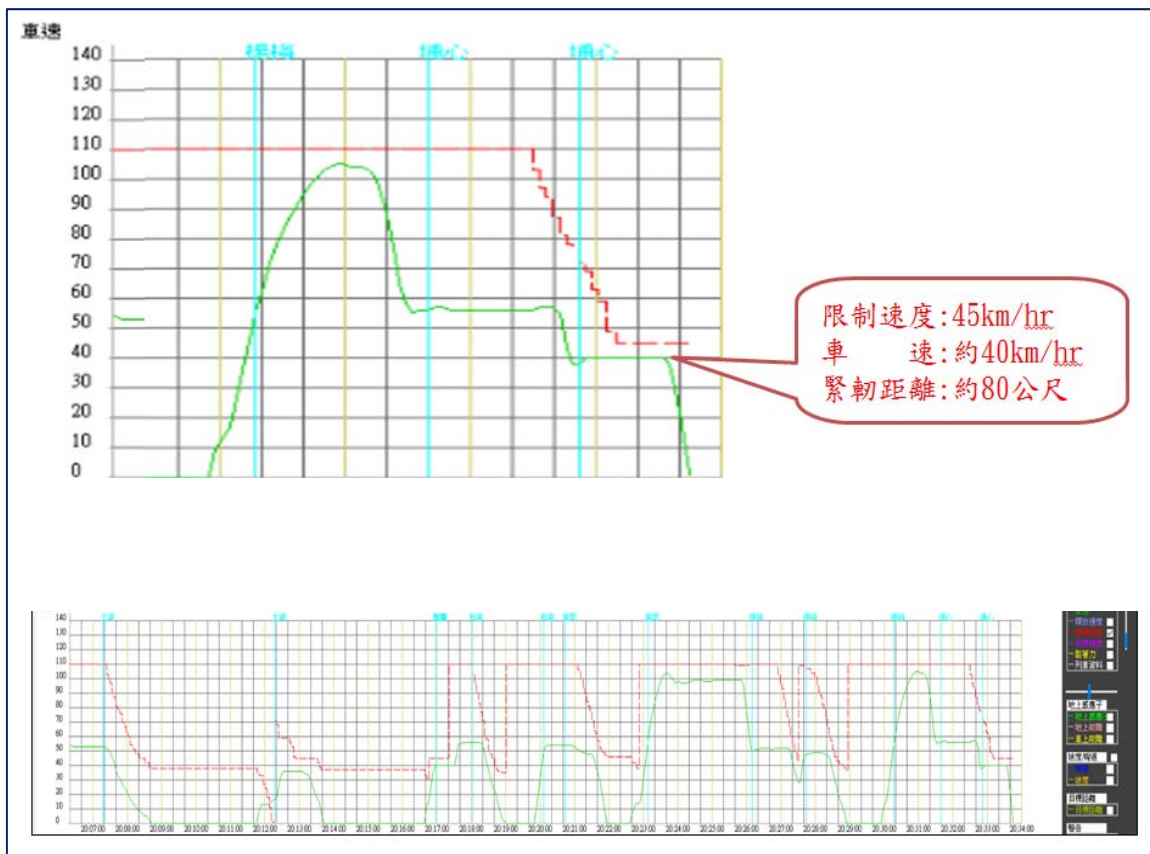
(四) 其他(車速表)

發生事故路段速限45km/hr，事發時車速40km/hr，司機員發現撞及不明物，即停車查看係撞及侵入路線民眾(當場死亡)，操作合乎標準作業程序。
