交通部臺灣鐵路管理局行車事故報告書

- 一、發生時間：109年5月16日（星期六）06時11分
- 二、天候：晴
- 三、發生地點：大湖~中洲站間 基隆起點 371公里236公尺
- 四、事故種類：平交道事故
- 五、事故摘要：

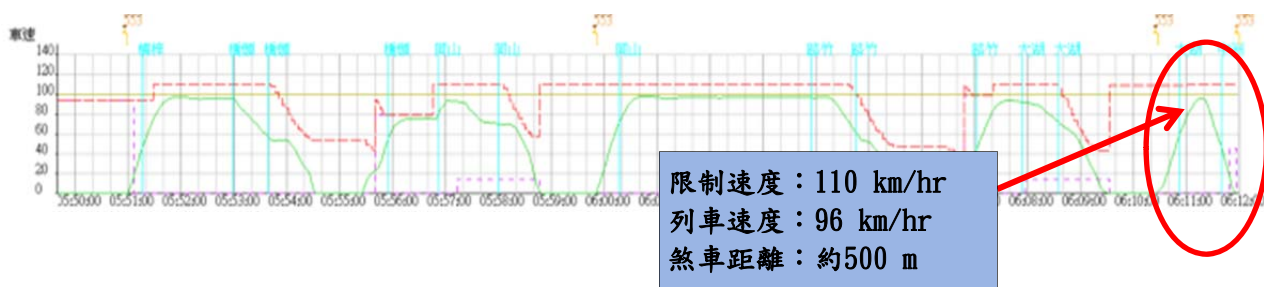
(三) 事故列車之車速表

第3122次車發生事故路段速限110km/hr，事發時車速96km/hr，司機員發現有一名女性路人牽著一輛腳踏車妨礙列車進路時，立即鳴笛示警並緊急煞車，操作合乎標準作業程序。
