交通部臺灣鐵路管理局行車事故報告書

參、發生地點：佳冬～枋寮站間復興路平交道(K57+971)

肆、事故種類：平交道事故

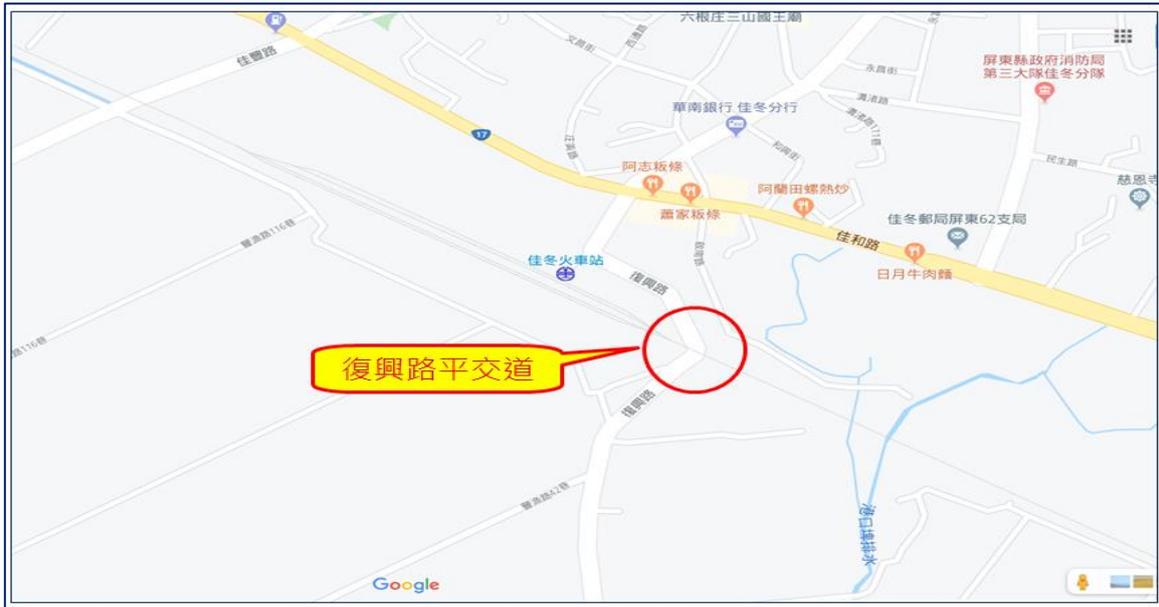
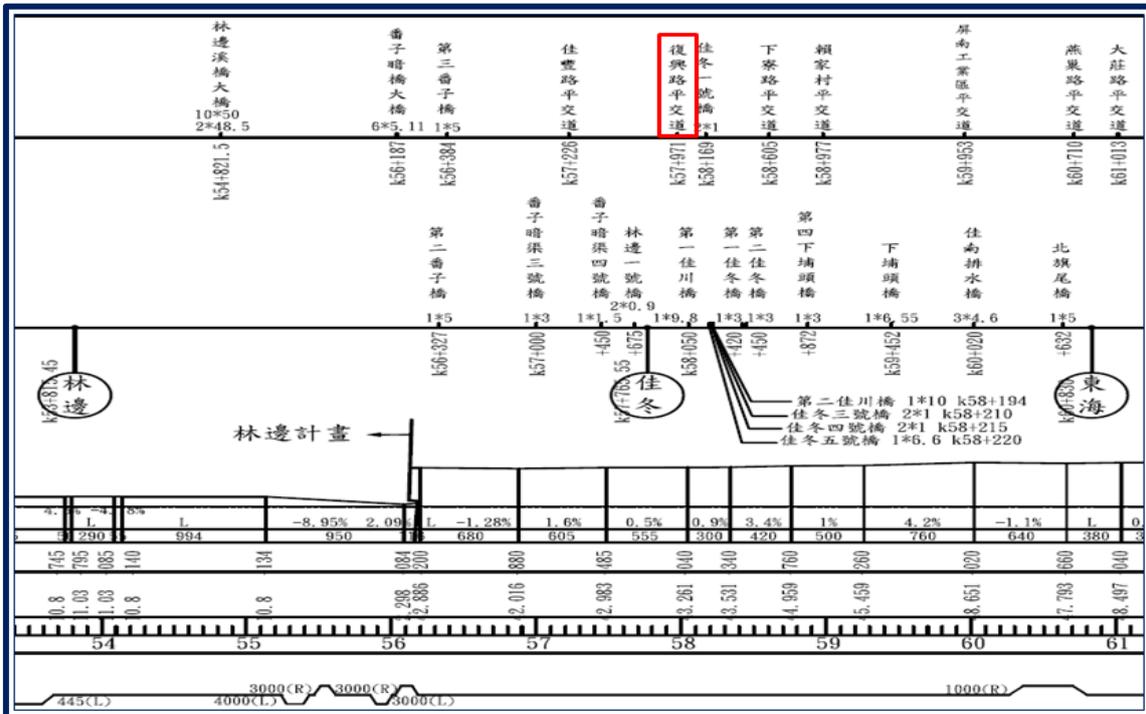
一、事故現場環境：

一、路線坡度：0.5‰。

四、 周邊環境：鄰近或位於平交道、車站、道路或便道、民宅、河川、隧道、橋梁、邊坡、逃生出口、其他

五、鐵路設施設備及圍籬：圍籬（有、無），監視設備（有、無）

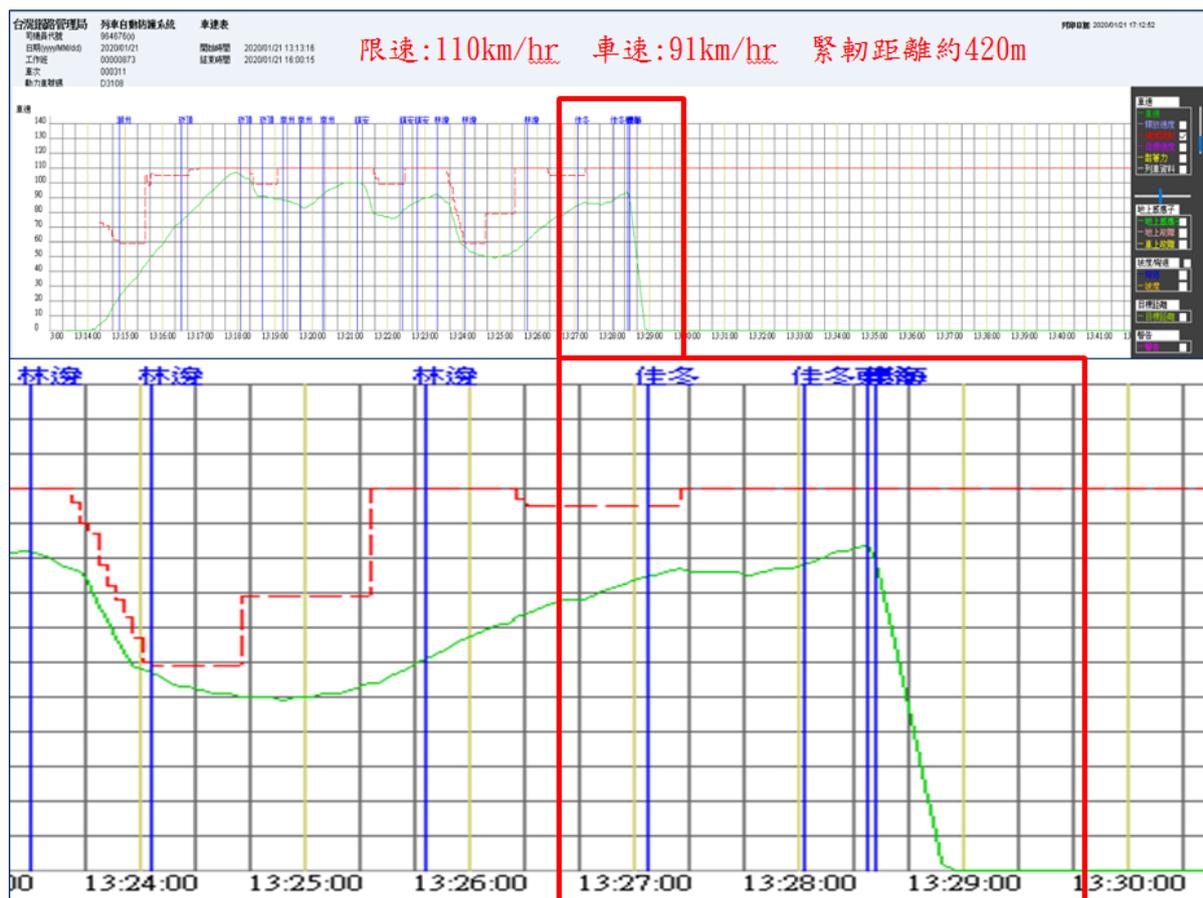
二、車速與速限：

發生事故路段速限110km/hr，事發時車速約91km/hr，操作合乎標準作業程序。

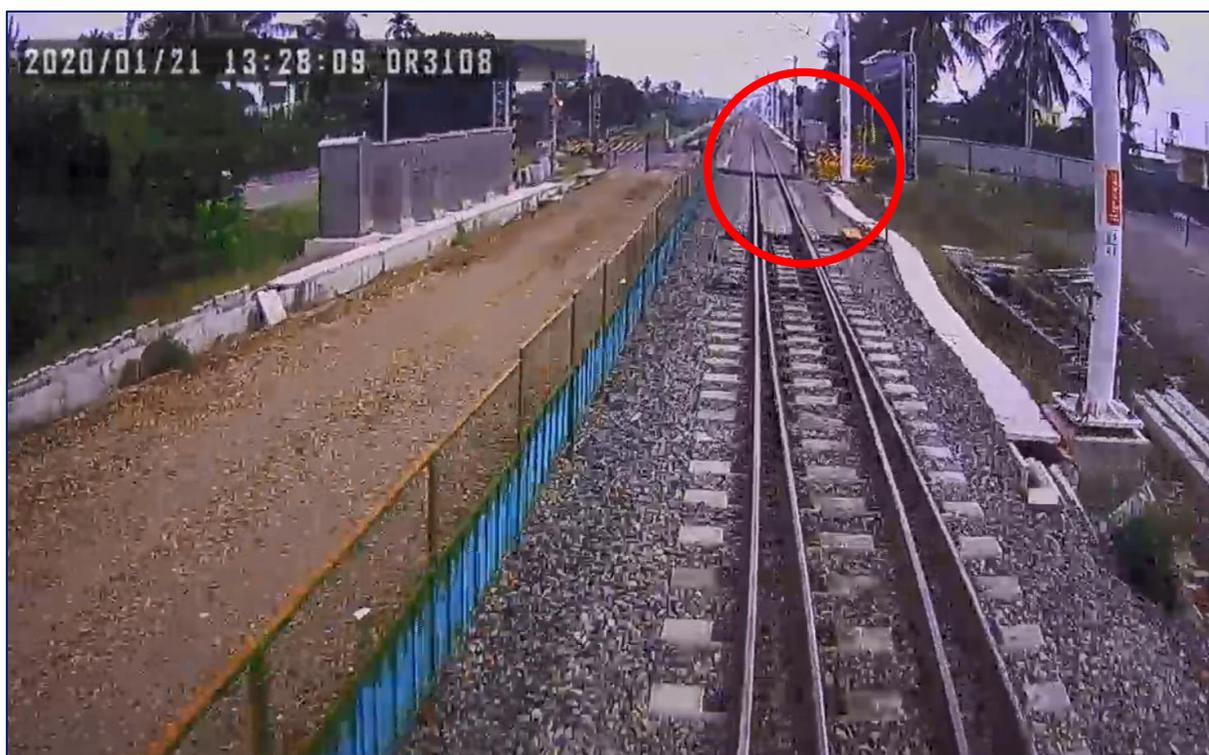
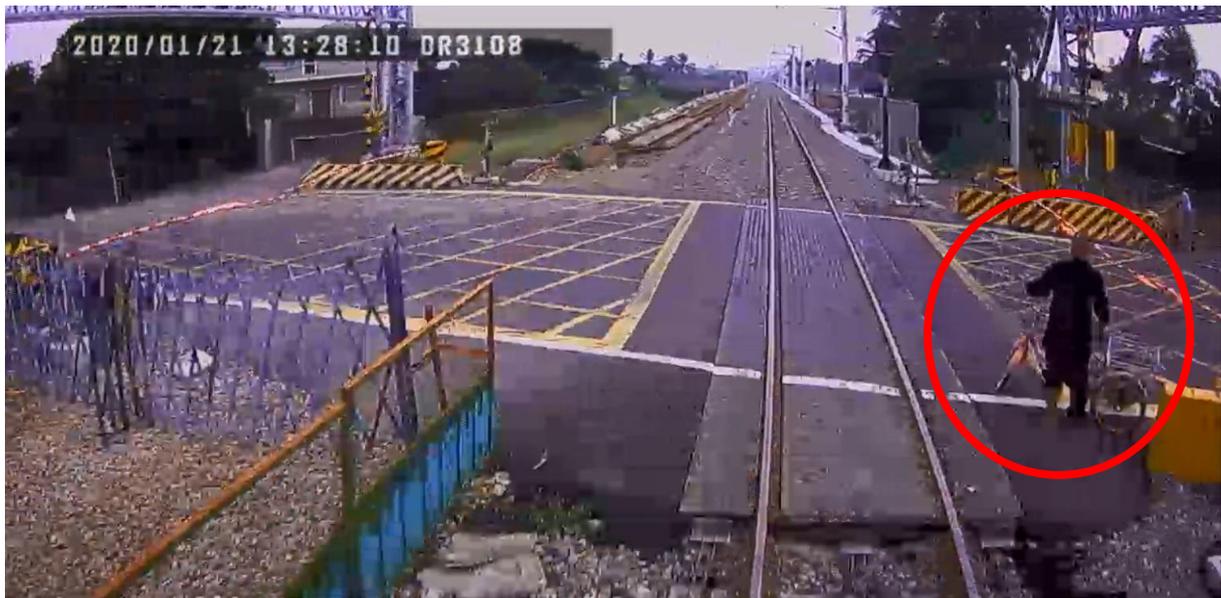
（一）列車行車錄影紀錄：

1男性民眾騎腳踏車侵入平交道淨空，遭列車撞擊後受傷送醫。

本次車行駛至佳冬～枋寮站間，佳冬站南邊復興路平交道(K57+971)，1男性民眾騎腳踏車侵入平交道淨空，遭列車撞擊後腳部受傷送醫。

經由本局各站、車跑馬燈、列車 LCD 與編列預算於網路及電視託播宣導短片等，積極宣導用路人注意平交道淨空。
