交通部臺灣鐵路管理局 行車事故報告書

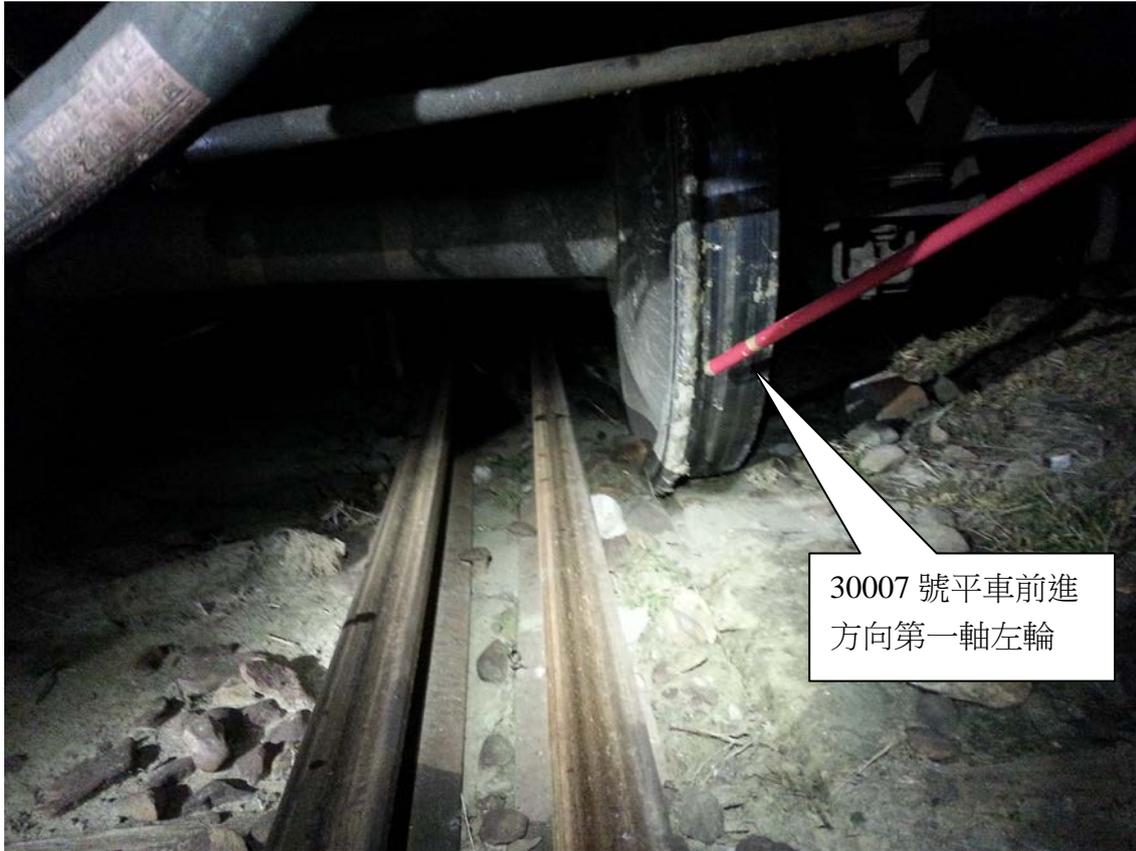
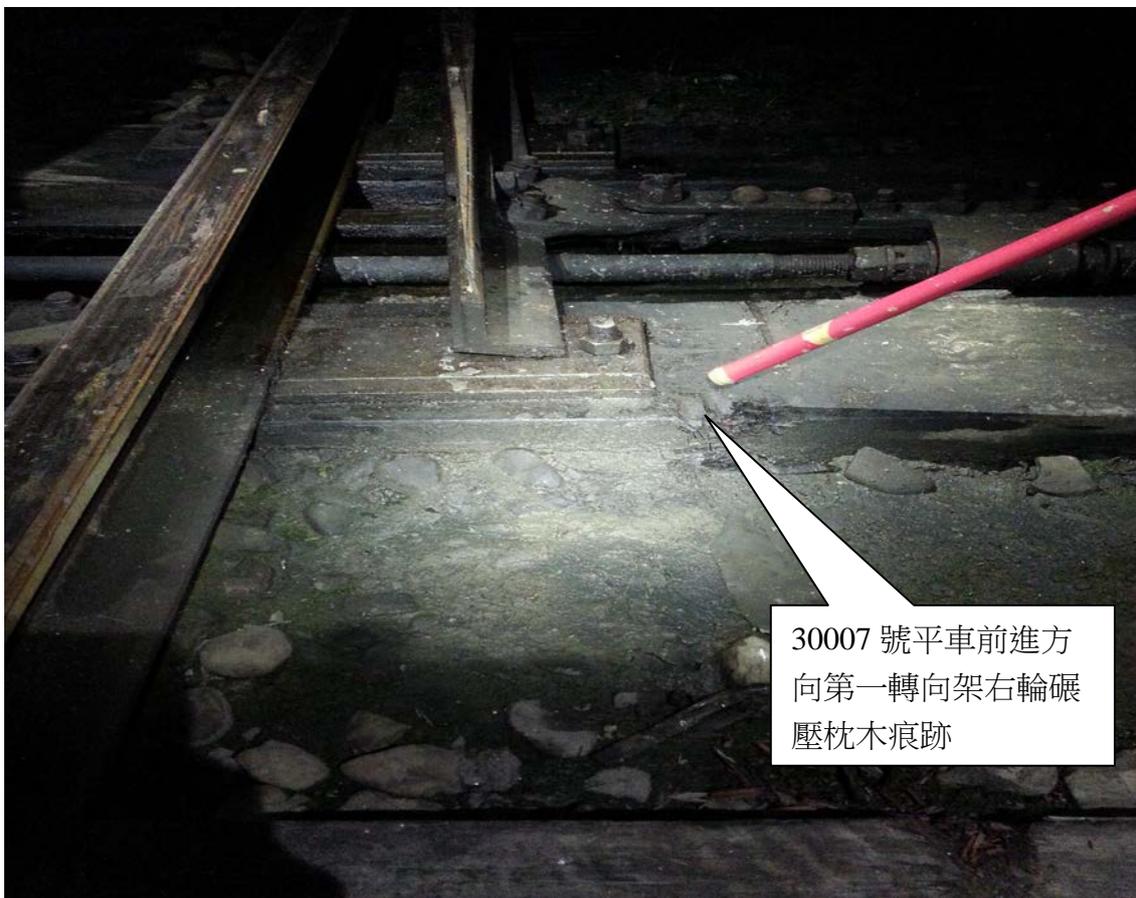
附件二

- 一、發生時間：103 年 03 月 25 日（星期二）22 時 40 分
- 二、天候：暗
- 三、發生地點：新營站
- 四、事故種類：側線出軌事故
- 五、事故摘要：22 時 40 分許，新營站為辦理站內車輛整理調車，由轉轍工駕駛 10 噸車輛調動機 DL1037 號，調車工引導由第 1 股道經 76A/B 標誌式雙動轉轍器反位轉第 2 股道，再經由 60 號標誌式轉轍器反位連掛第 1 股道空平車 4 輛，擬推進至該股北端連掛蓬斗車 3 輛時，調車工隨乘調動機未先將第 76A/B 轉轍器恢復定位，即通知調動機推進運轉。行駛約 40 公尺後調車工突然驚覺第 76A/B 轉轍器尚未扳轉至正確方向，緊急通知停車但已不及，最前端轉向架兩軸（平車 30007 號）擠上第 76B 轉轍器出軌，即報相關單位。
- 六、處置過程：

- 七、事故影響情形：
 - （一）人員傷亡情形：無。
 - （二）設備受損情形：76B 標誌式轉轍器尖軌變形。
 - （三）運轉影響情形：未影響其他列車。
- 八、原因分析：調車工未確認進路上相關轉轍器開通方向正確即開始調車工作。
- 九、檢討改進事項：加強調車人員之教育訓練，養成確認、再確認、再三確認；聯繫、再聯繫、再三連繫之良好工作習慣。
- 十、事故地點路線軌道配置圖：如附件一。
- 十一、事故現場照片：如附件二。
