交通部臺灣鐵路管理局行車事故報告書

一、發生時間：107年8月20日（星期一）20時16分

三、發生地點：雙溪站

四、事故種類：死傷事故（旅客死亡）

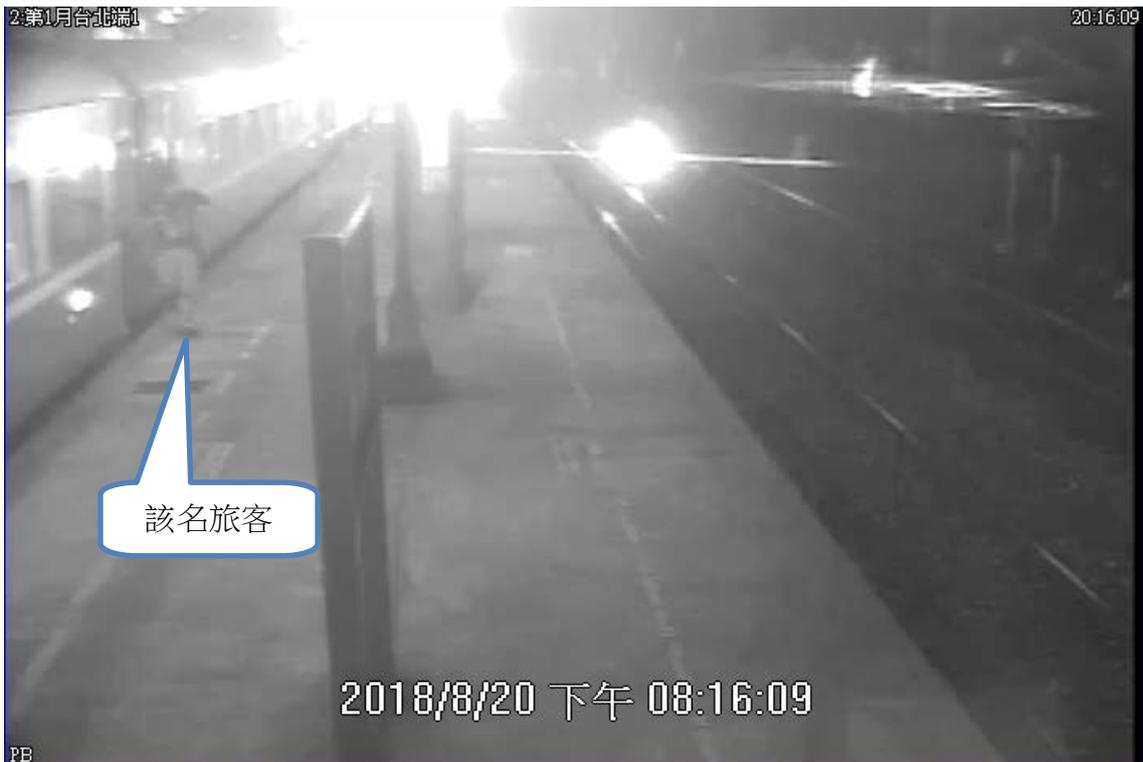
十、原因分析：旅客因為搭錯車(要搭第633次車誤搭第81次車)，在列車行駛中因為慢行降速時，自行打開車門跳車受傷送醫不治死亡。

圖一、第81次車通過雙溪站時該名旅客跳車情形

十一、檢討改進事項：經由本局各站、車跑馬燈、列車 LCD 與編列預算於網路及電視託播宣導短片等，積極宣導民眾鐵路交通乘車安全。

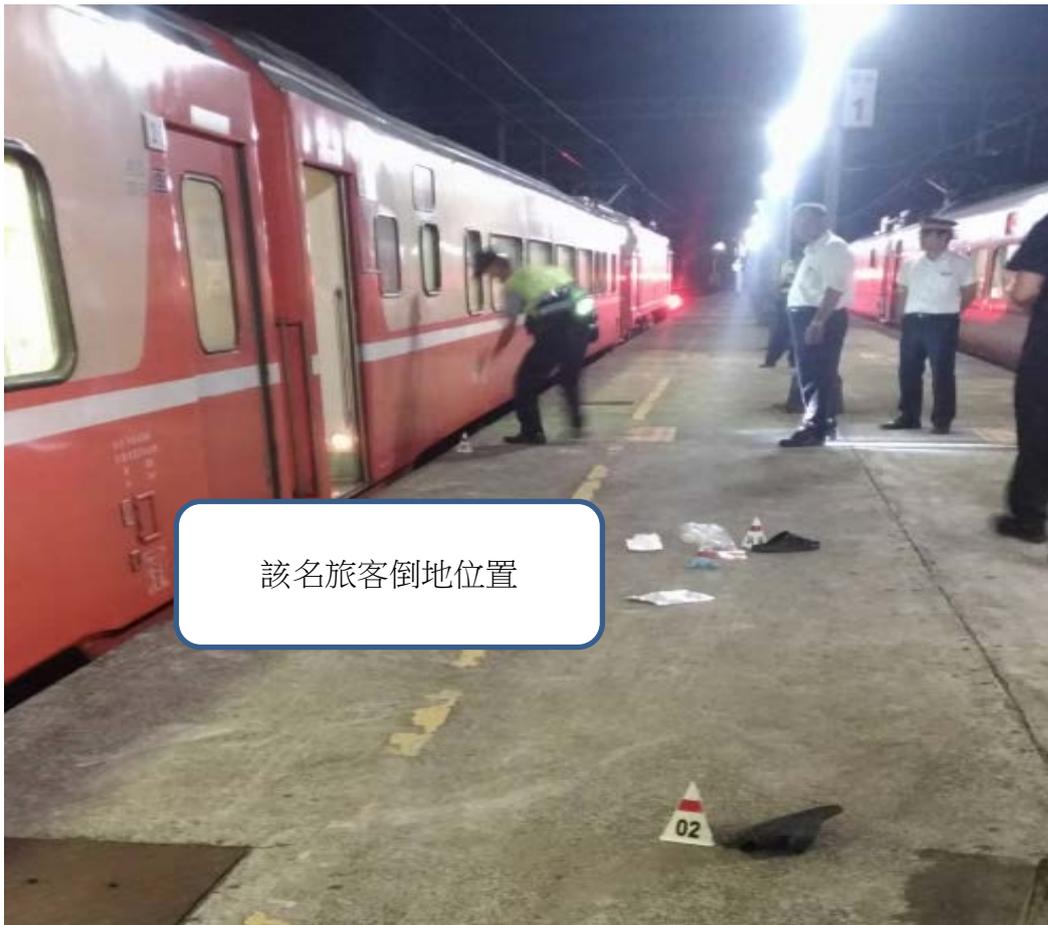
圖二、第633次車停車後路警蒐證情形

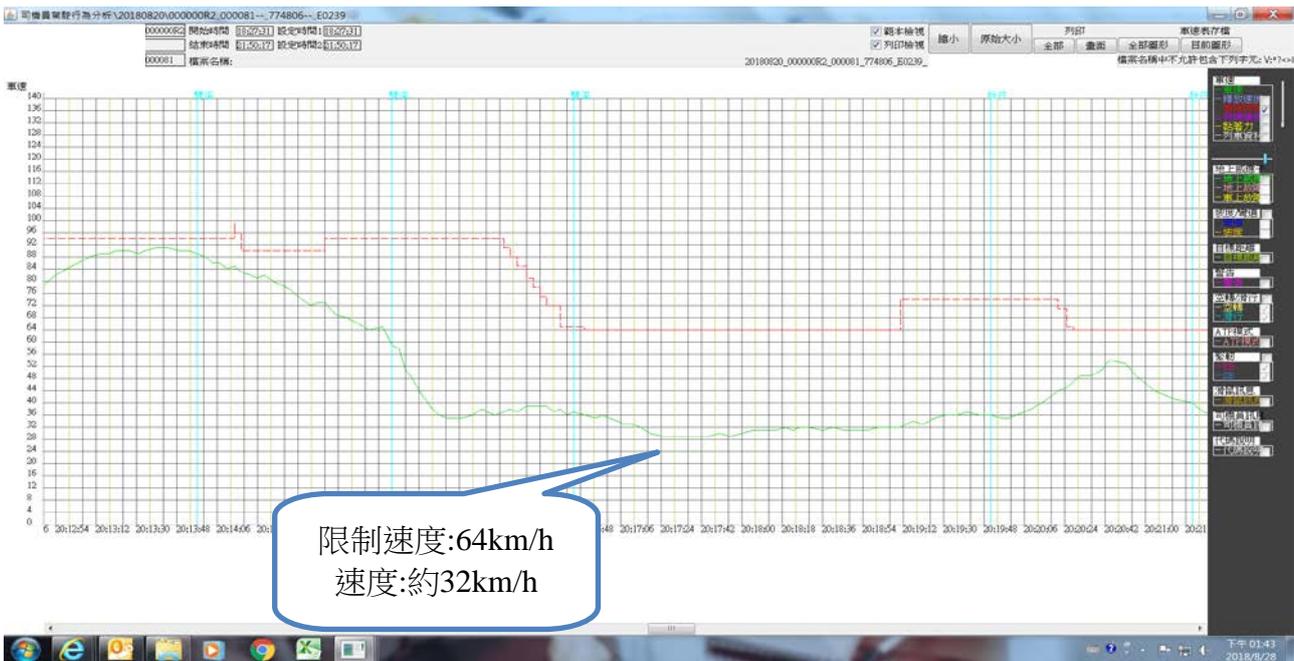
第81次車速表

1. 第81次發生事故路段速限64km/hr，事發時車速32km/hr，司機員雙溪站通過，旅客從第1、2車廂跳車後重心不穩倒地受傷，司機員無法察覺，操作合乎標準作業程序。
2. 第633次發生事故路段速限75km/hr，事發時車速38km/hr，司機員雙溪站通過時，司機員發現有旅客倒在月台上立即緊急停車，操作合乎標準作業程序。
