交通部臺灣鐵路管理局行車事故報告書

- 一、發生時間：109年4月10日（星期五）13時12分
- 二、天候：晴
- 三、發生地點：新左營~楠梓站間，屏山巷平交道(K393+780)
- 四、事故種類：平交道事故
- 五、事故摘要：

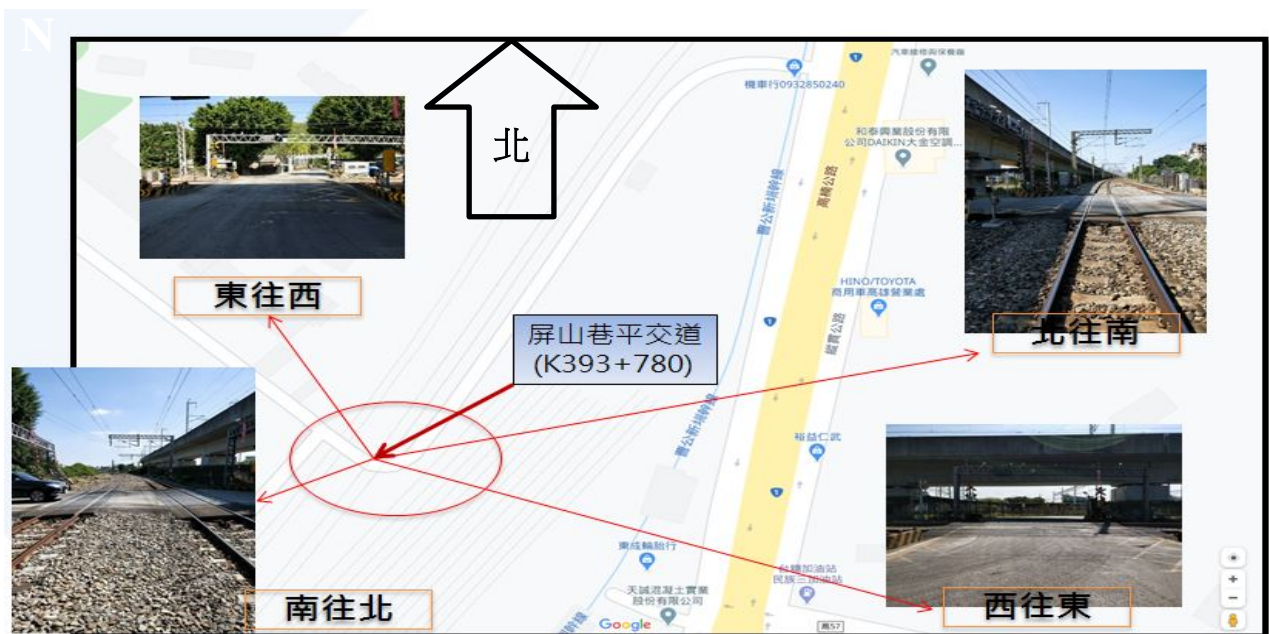
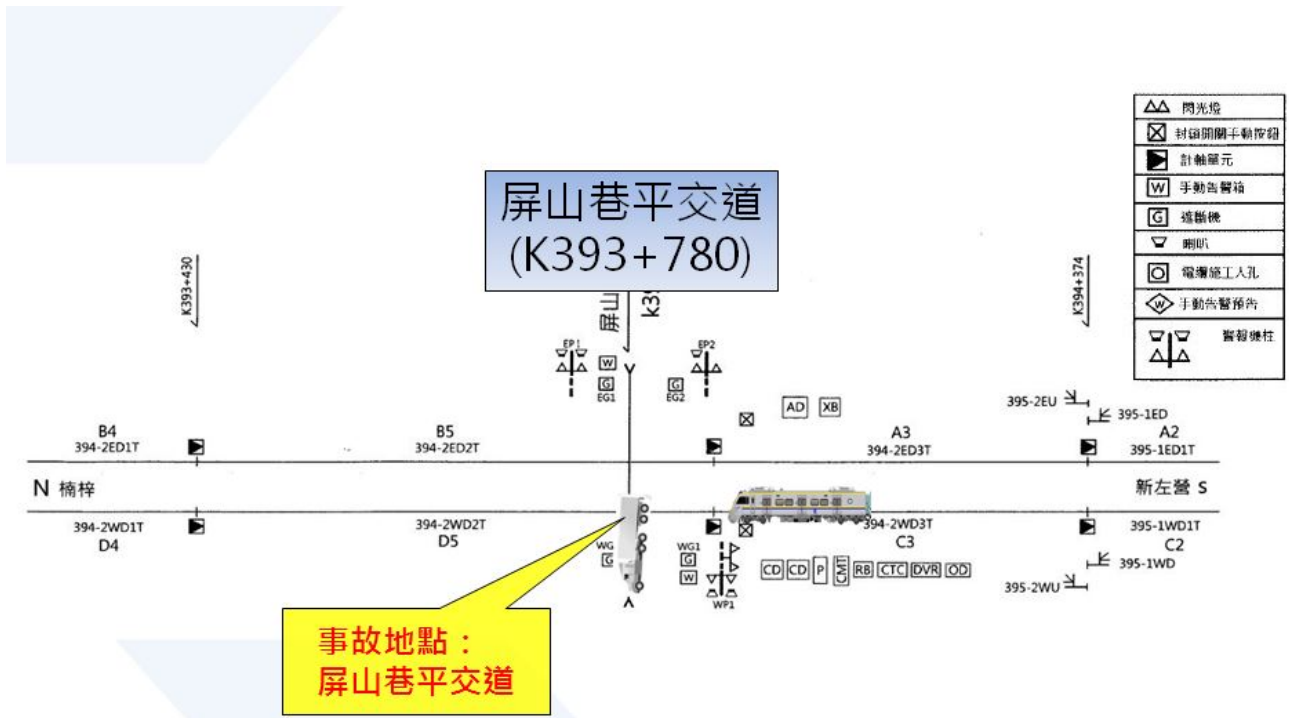
(一)事故現場環境：

1. 機務單位：列車第8、7、6車出軌，ED858(列車第1輛編組，整體嚴重損毀)+EMA858+EP858號等車頭變形、駕駛室嚴重變形、車身變形、集電弓損毀、車間連結跳線損毀、軀機操作單元(BOU)及管路等受損多處。
2. 電務單位：電桿基礎座1組、懸臂1組、電車線吊掛線3條、RF 線2條(300M)、平交道限高門等。
3. 工務單位：西線軌框嚴重受力變形位移(200M)、PC 枕斷裂(180M)及軌道挫曲(50M)等。

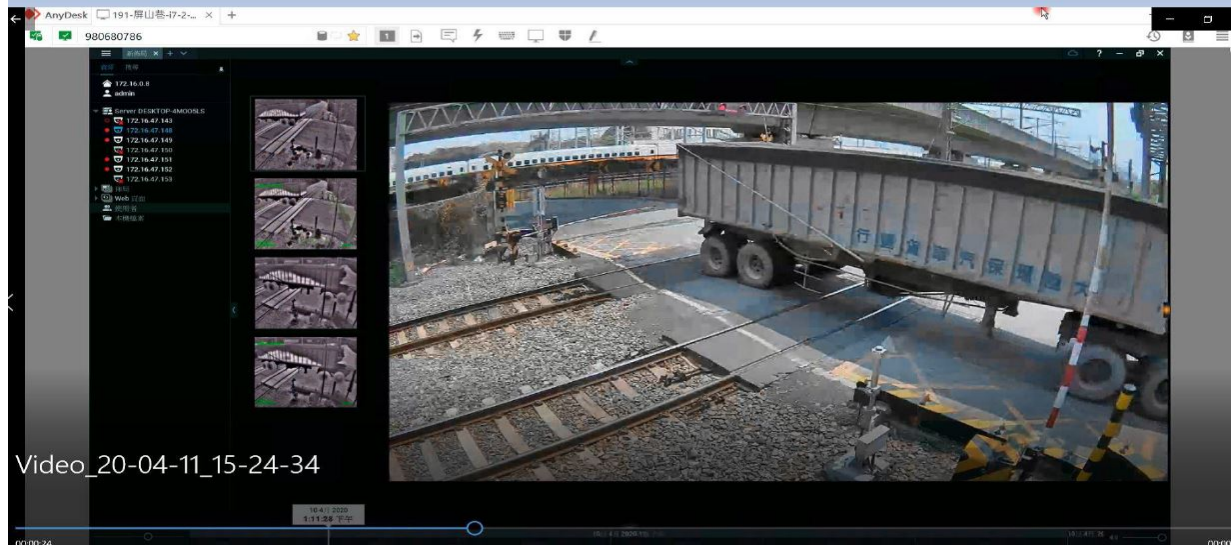
13:11:28 障礙物偵測訊號輸出 (目標編號2430)

13:11:16 平交道自動警報防護設備之啟動輸入

(1) 聯結車於此時間由東往西駛入平交道區域時，平交道開始作動
 註：此障礙物偵測設備為108年10月4日裝設，惟廠商安裝後需進行規範模擬測試，故只有資料建置，未開始正式啟用該設備。

(2) 聯結車開始往西駛出平交道區域

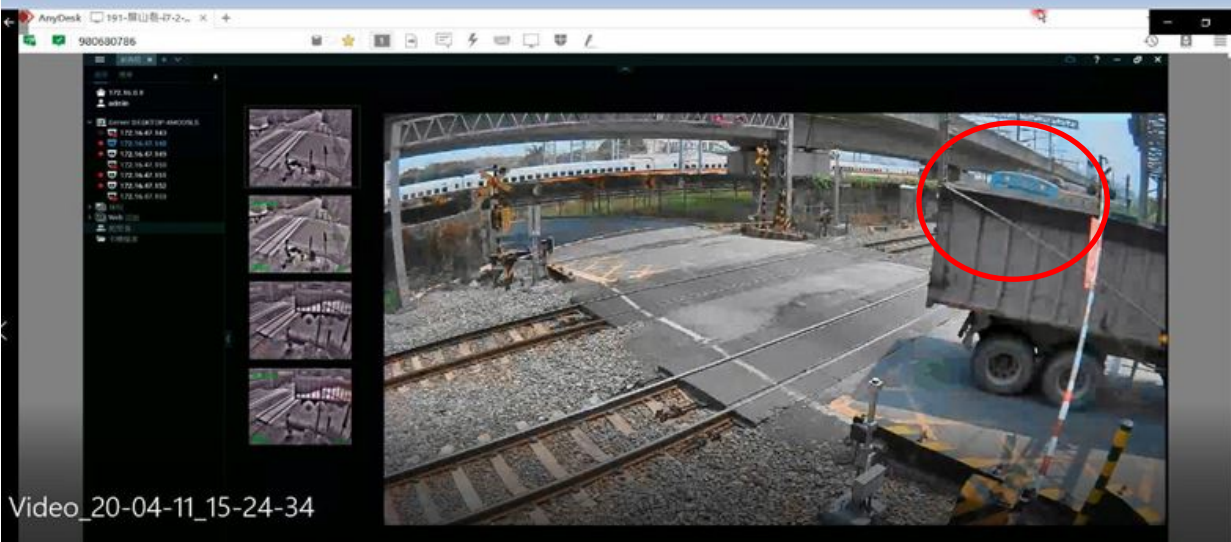
13:11:57 列車即將撞及聯結車

根據屏山巷平交道監視錄像，聯結車由東側駛入平交道區域後警報裝置開始作動(作動正常)，該車欲由西側出口左彎時，因無法駛離致聯結車後端停於平交道區域，約41秒後遭本次車撞及，撞及時因該聯結車相較於自小客及貨車等甚為長型且厚重車體，致第3198次處於路線上長型且厚重障礙物之情形下撞及隨即出軌。

(3) 聯結車後端仍於平交道區域，列車即將撞及該車(進入到撞及歷程約41秒)

本局各站、車廂跑馬燈、列車 LCD 與編列預算於網路及電視託播宣導短片等，積極宣導「用路人經過平交道前，應注意停、看、聽及注意各種禁限標誌」及「若車輛發生故障，趕緊下車，按下平交道緊急操作鈕(按、推、跑)或撥打緊急電話述明地點及平交道位置以確保安全」等。

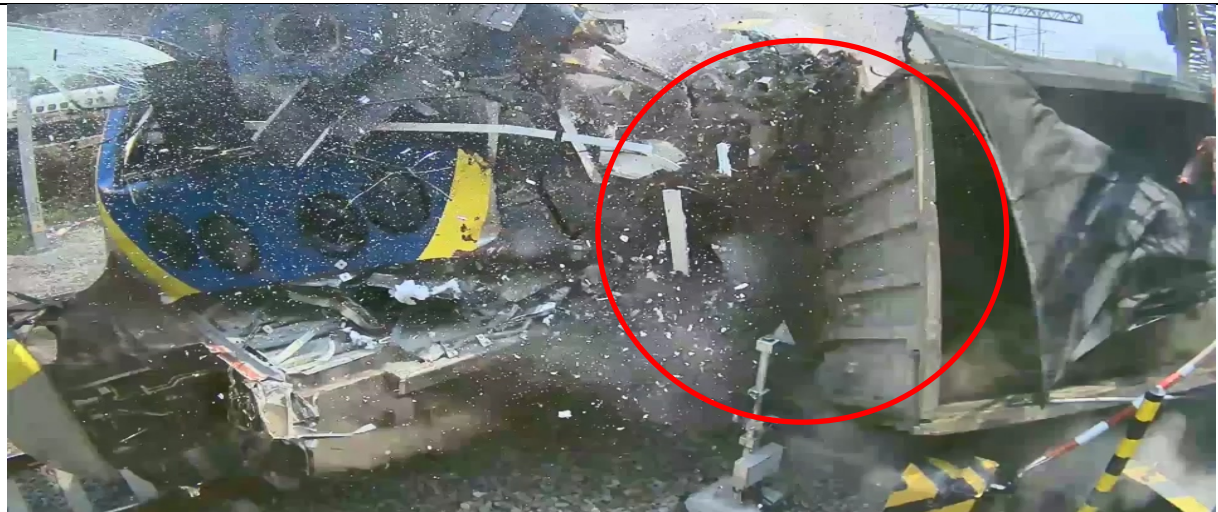
(3) 列車與聯結車撞及瞬間截圖

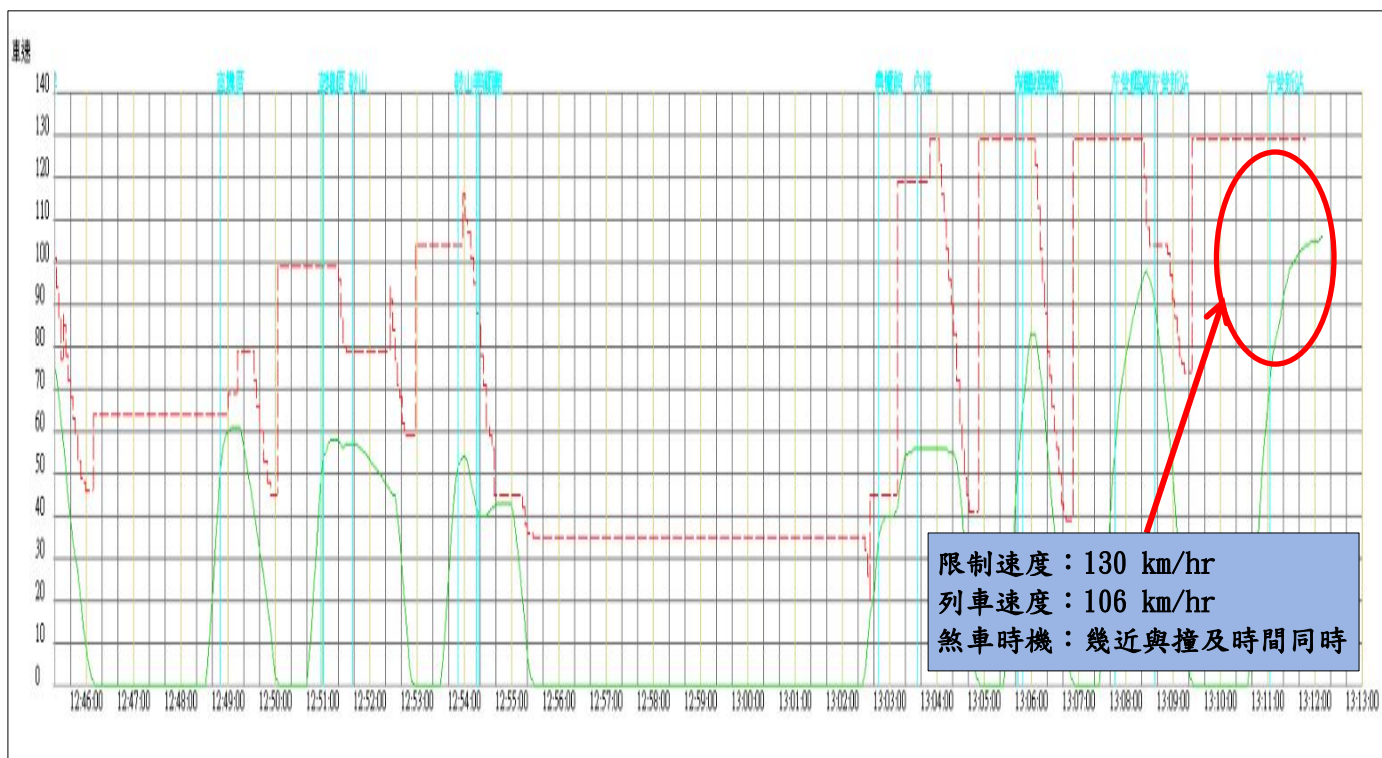
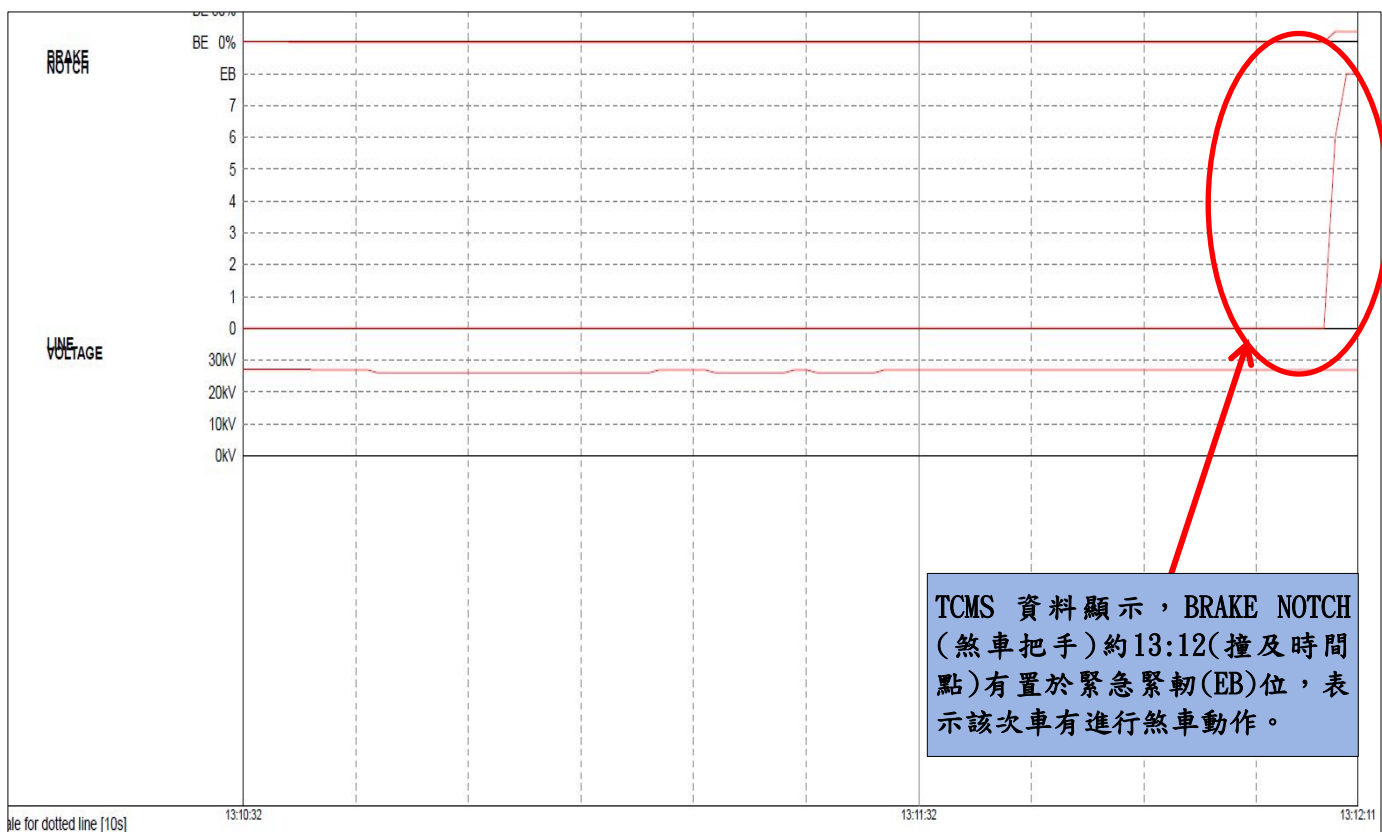
(三)車速與速限：

發生事故路段速限130km/hr，事發時車速約106km/hr，司機員目視1輛聯結車停在平交道上，立即鳴笛示警並緊急煞車但仍撞及(因處彎道視距不足，操作煞車時同時間

撞及)，操作合乎標準作業程序。
