交通部臺灣鐵路管理局行車事故報告書

一、發生時間：109年5月30日（星期六）16時26分

三、發生地點：浮洲站(K38+000)

四、事故種類：死傷事故

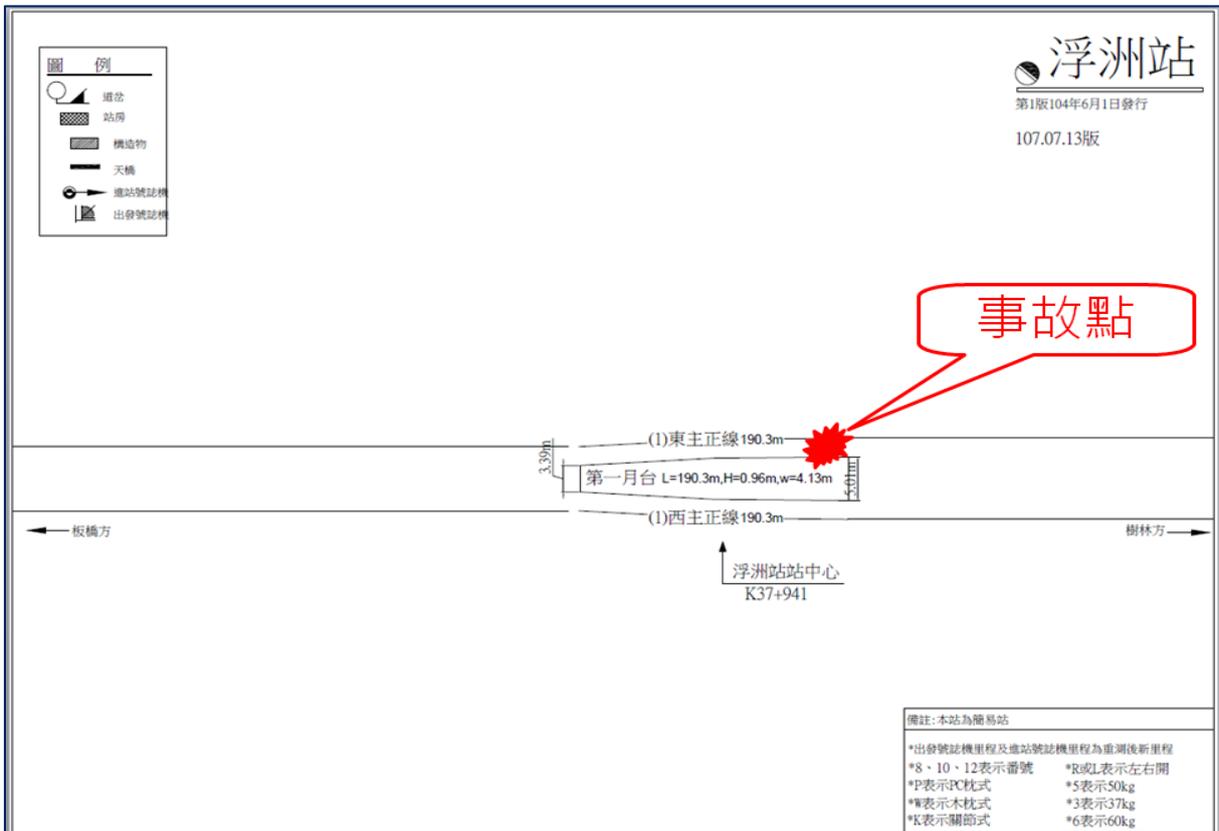
(二) 路線軌道配置圖

(四) 旅客行為說明：經檢視月臺與列車影像紀錄，該旅客由浮洲站月臺 A 側(東正線)跳下侵入路線淨空，遭列車撞及。

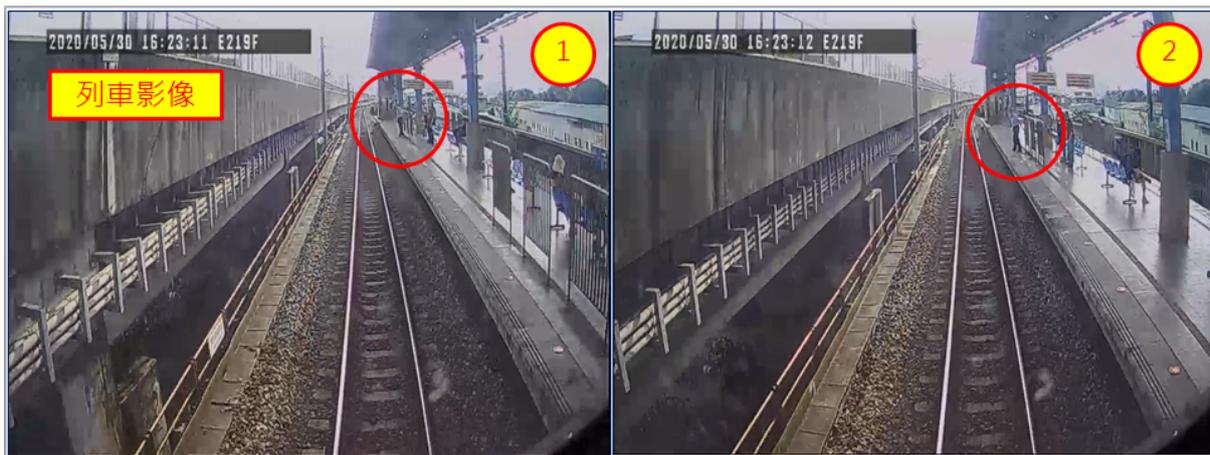
(三) 事故現場照片(影像時間與實際時間校正有所誤差)

十、原因分析：旅客侵入路線遭列車撞及。

經由本局各站、車跑馬燈、列車 LCD 及編列預算於網路與電視託播宣導短片等，積極宣導旅客嚴禁侵入路線。

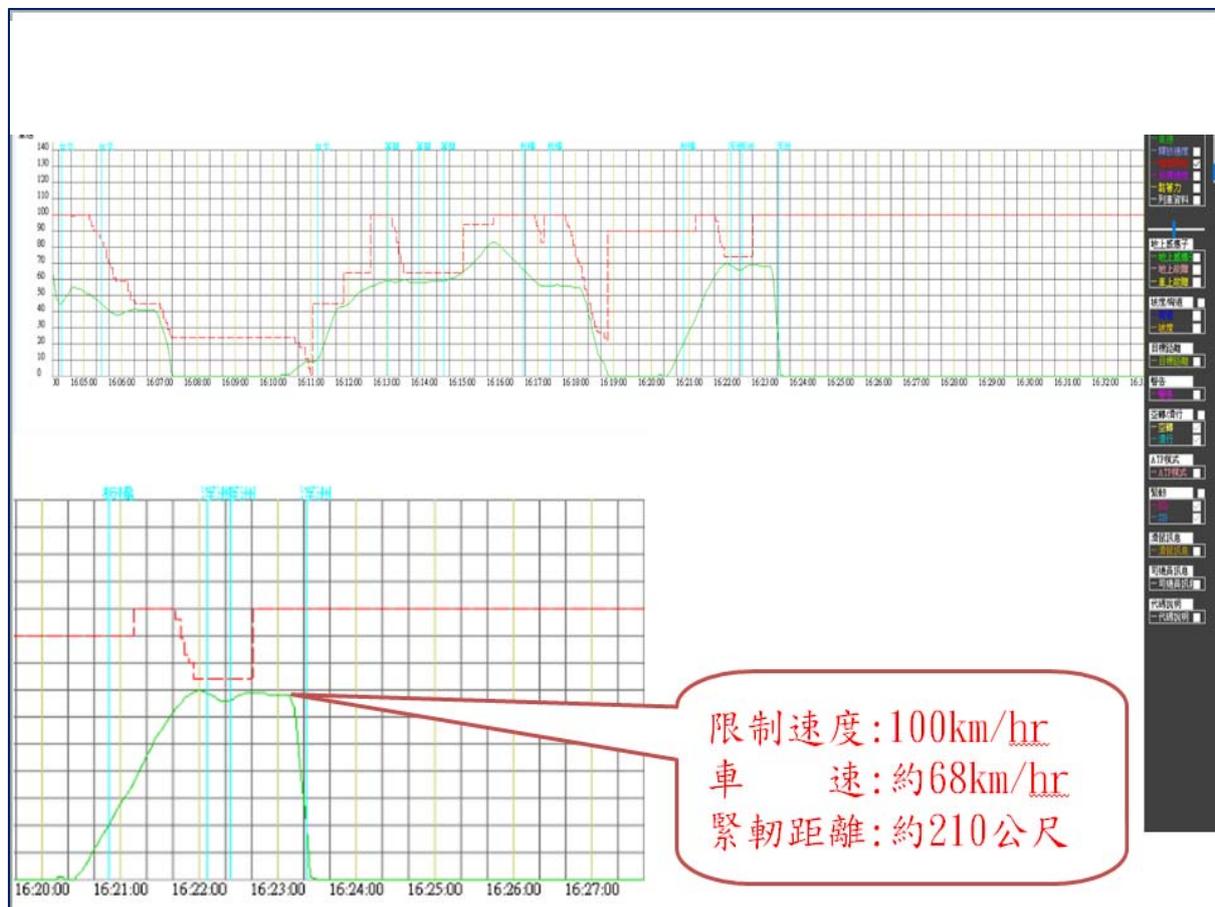
(四) 其他(車速表)

發生事故路段速限100km/hr，事發時車速約68km/hr，司機員發現旅客突然自月台跳下侵入路線淨空，即緊急煞車後並停車查看，操作符合標準作業程序。
