交通部臺灣鐵路管理局 行車事故報告書

三、發生地點：五堵貨場第 301 號轉轍器

四、事故種類：側線出軌事故

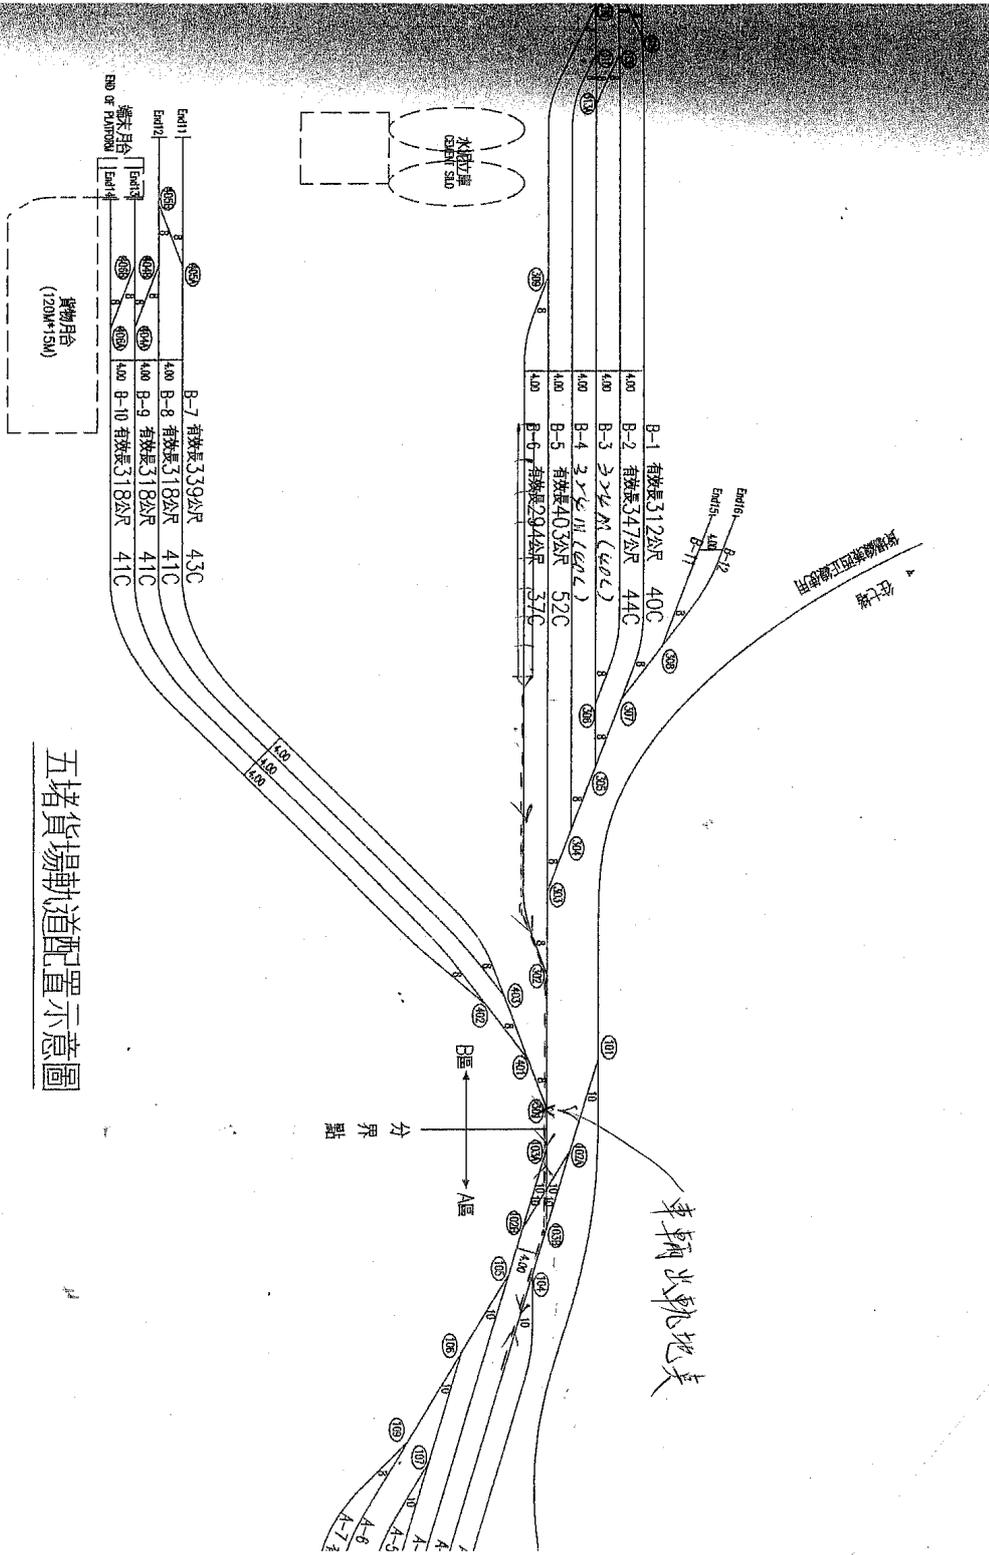
五堵貨場軌道配置示意圖

十、事故地點路線軌道配置圖：附件 1。

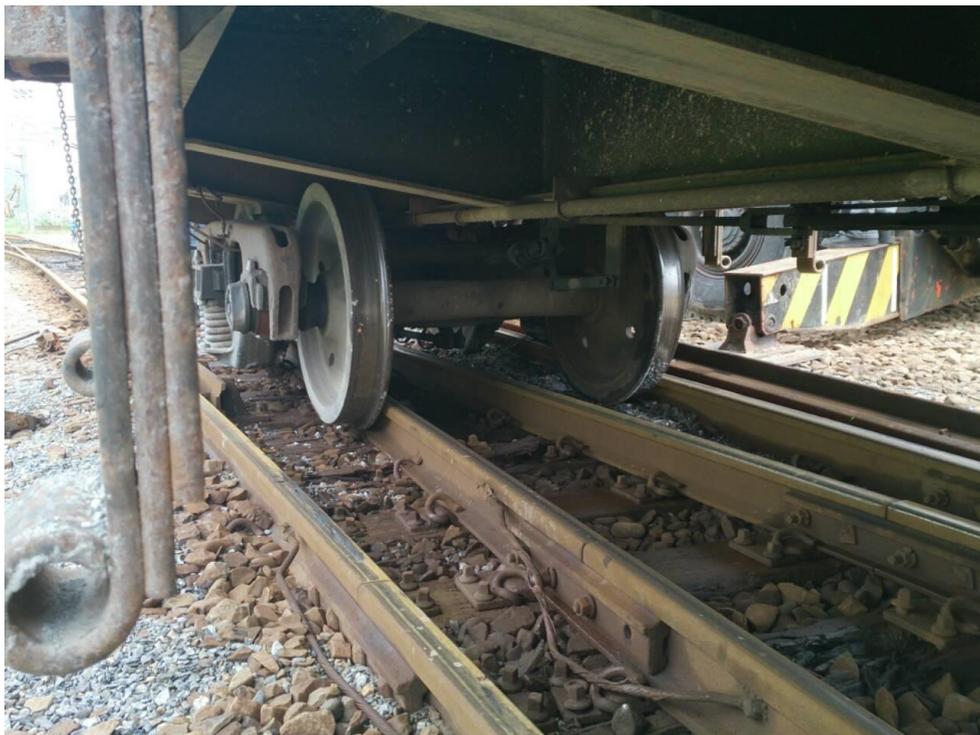
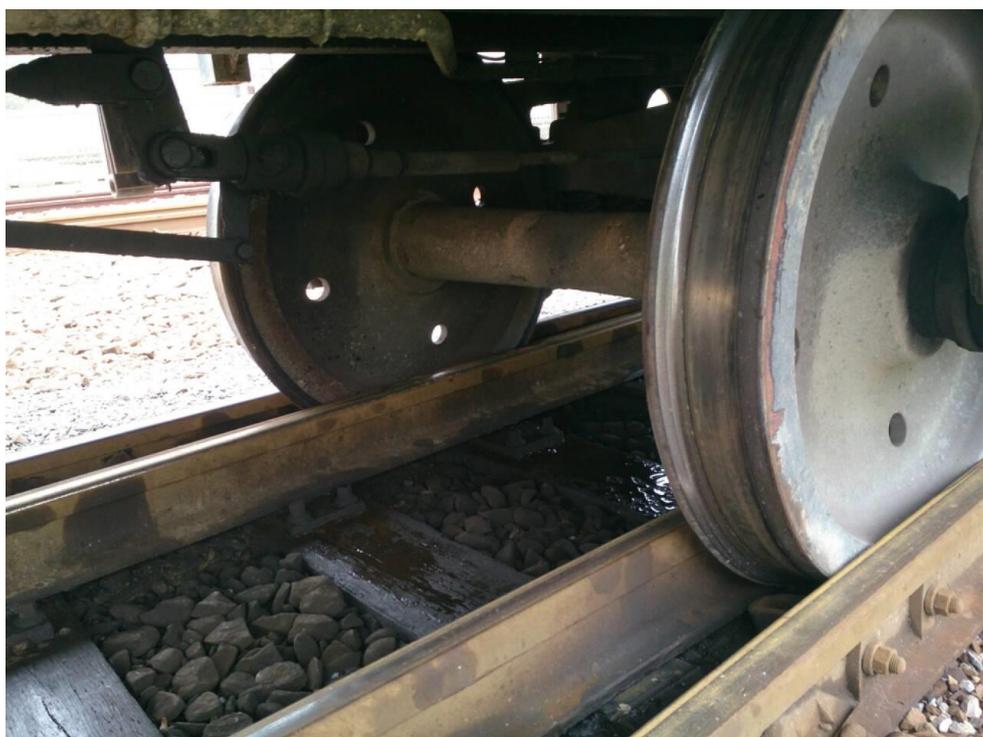
附件 2 :

五、事故摘要：09:42 許，五堵貨場從事第 7554 次車貨車編組調車時，調動機司機員於調車員司未到達前，逕行由 B-6 股道牽引貨車調車，疏於確認第 301 號轉轍器開通方向，致擠出轉轍器未查覺，擬退回 B-4 股道時再擠入該轉轍器，肇致行進方向第 1 車 30G2091 號前 3 軸行走雙線而出軌，即通報相關單位派員搶修，經汐止道班派員搶修，出軌車輛於 12 時 42 分復軌，路線於 14 時 36 分復舊，未影響其他列車。

（二）設備受損情形：第 301 號標誌式轉轍器損壞。

八、原因分析：五堵貨場調動機司機員於調車員司未到達前，逕行由 B-6 股道牽引貨車調車，疏於確認第 301 號轉轍器開通方向，致擠出轉轍器肇致轉轍器軌尖無法密靠未查覺，繼續辦理調車工作，致行走雙線而出軌。

（一）調車前，值班站長應確認調車工作班應全員到齊，確認調車工作人員全員定位，再向行控室或行車室通知，任何人不得私自逕行調車。

（二）調車中，轉轍工應以號誌旗「燈」，向調動機司機顯示轉轍開通號訊，調車員司要確認轉轍開通號訊並落實呼喚應答確認。

（三）調車中，扳轉二以上之轉轍器時，應由調車車輛擬進行之相反方向，由遠至近順序扳轉之，並落實轉轍器扳轉呼喚應答確認。
