交通部臺灣鐵路管理局 行車事故報告書

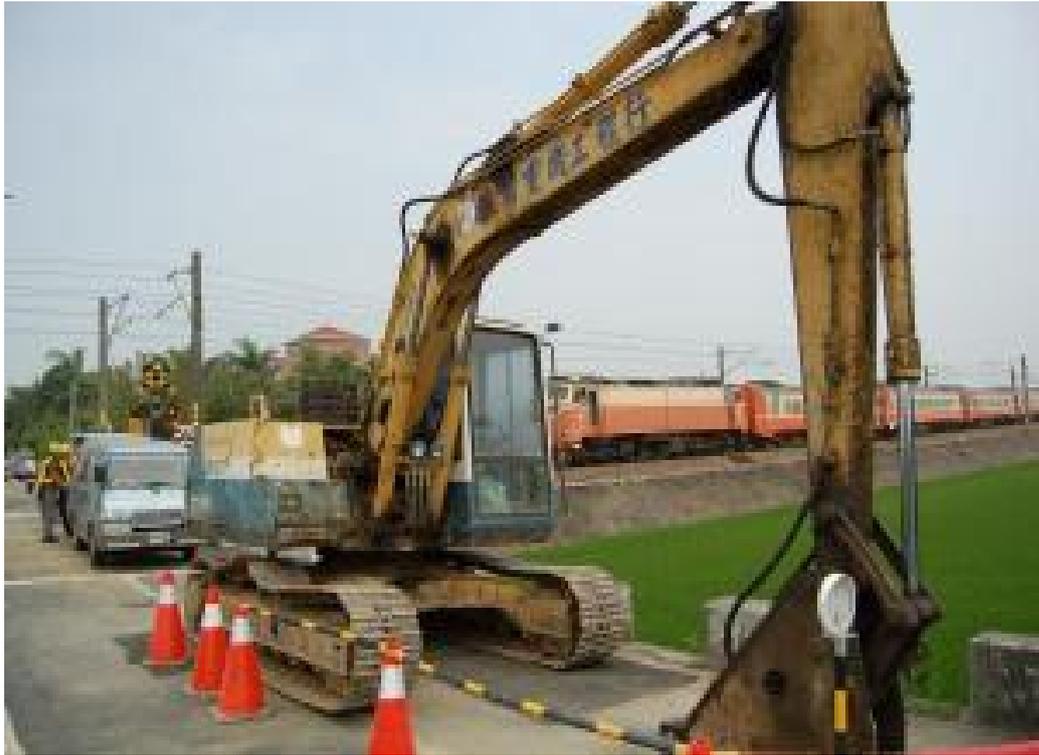
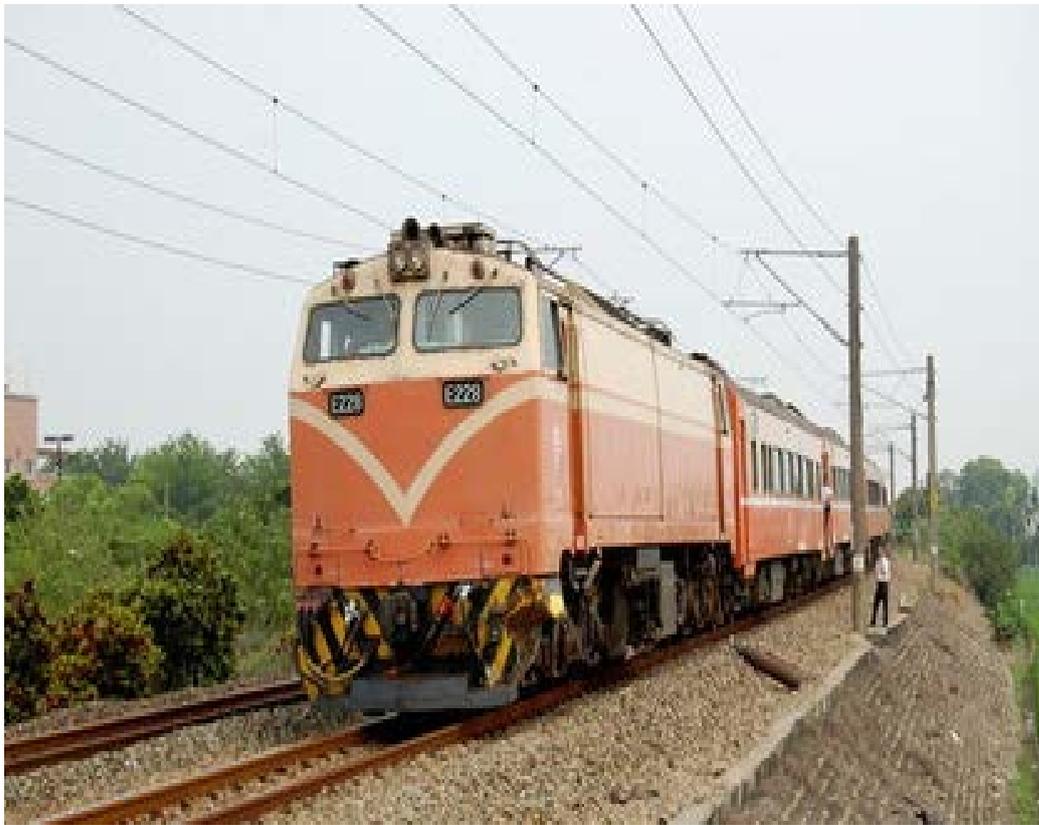
附件 2

- 七、事故影響情形
- （一）人員傷亡情形：無。
- （二）設備受損情形：機車 E228 號主排障器故障、電氣箱凹陷受損，第 1 車 FPK11403 號、第 2 車 FPK11406 號山側車身刮傷。
- （三）運轉影響情形：影響：第 3133 次新營~屏東間停駛，及 3124/64 分、506/30 分、3128/35 分、114/23 分、3132/41 分、508/23 分、116/5 分、3134/10 分、371/33 分、3137/17 分、503/21 分、3131/36 分、3141/15 分、3143/21 分、1/9 分、655/10 分，計 16 列次/393 分。
- 八、原因分析：挖土機停滯在平交道上。
