交通部臺灣鐵路管理局行車事故報告書

- 一、發生時間：109年5月7日（星期四）20時30分
- 二、天候：暗
- 三、發生地點：岡山~橋頭站間大寮路三甲平交道(K384+331)
- 四、事故種類：平交道事故
- 五、事故摘要：

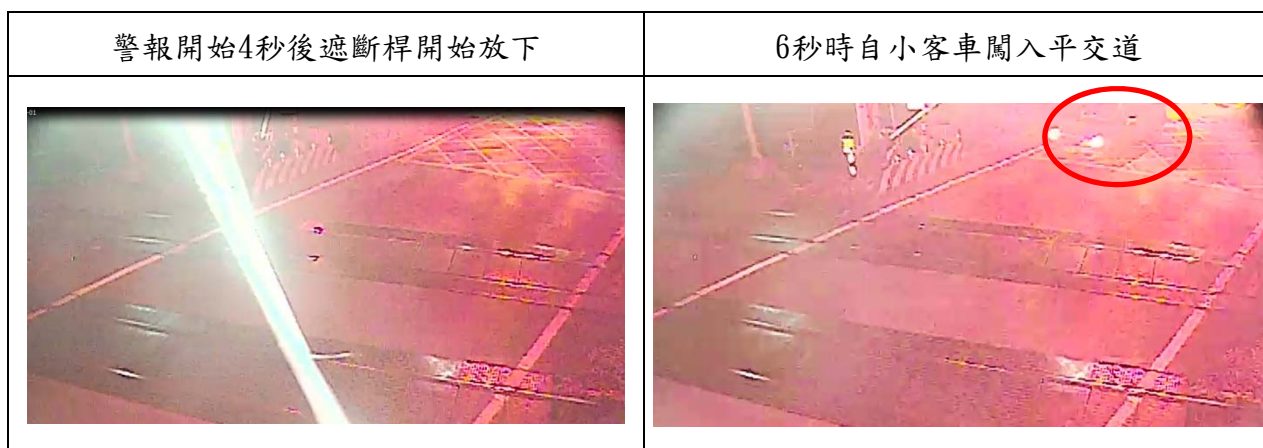
(三) 平交道監視系統及車上監視系統截圖

調閱平交道攝影紀錄顯示，事故地點平交道告警系統作用正常，該自小客車在告警系統啟動後6秒闖越平交道停在出口端遮斷桿前，該車又退回入口端遮斷桿內，駕駛

下車後在平交道徘徊打電話，歷時約1分18秒後遭第3257次車撞及。

十、原因分析：自小客車違規闖越平交道並停在平交道上遭列車撞及。

十一、檢討改進事項：本局各站、車廂跑馬燈、列車 LCD 與編列預算於網路及電視託播宣導短片等，積極宣導「用路人經過平交道前，應注意停、看、聽」、「若車輛發生故障，趕緊下車，按下平交道緊急操作鈕（按、推、跑）以確保安全」。

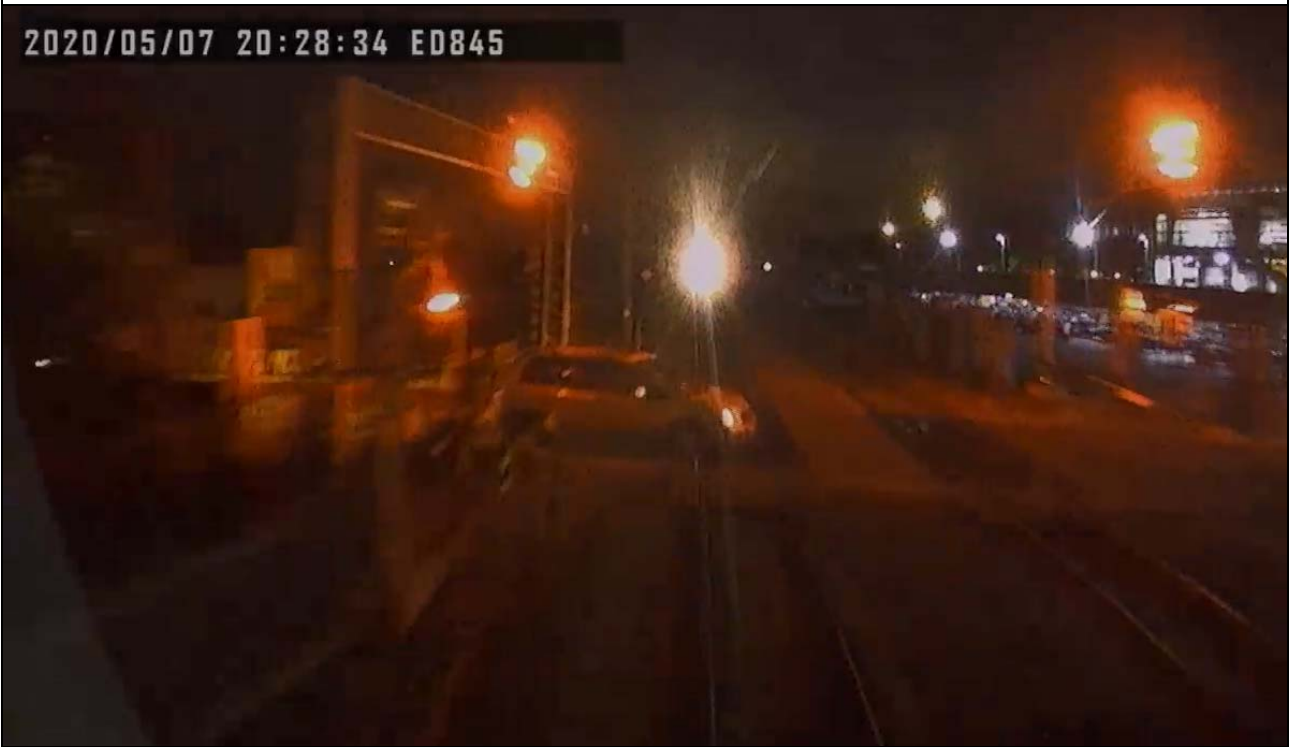
2020/05/07 20:28:34 E0845

第3257次車到達時該自小客車停在平交道上

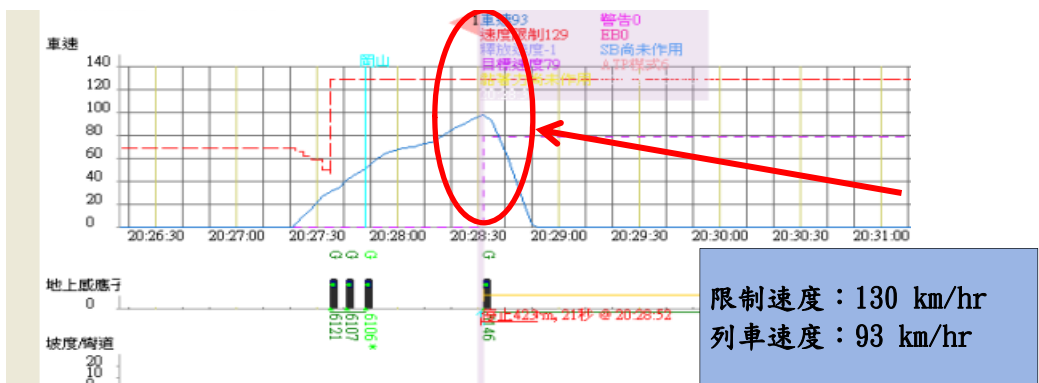
(四) 事故列車之車速表

第3257次車發生事故路段速限130km/hr，事發時車速93km/hr，司機員發現自小客車停留在平交道上，立即鳴笛示警並緊急煞車，操作合乎標準作業程序。
