## 交通部臺灣鐵路管理局行車事故報告書

一、發生時間：109年6月20日（星期六）07時06分

三、發生地點：大肚溪南號誌站~彰化站間

四、事故種類：死傷事故

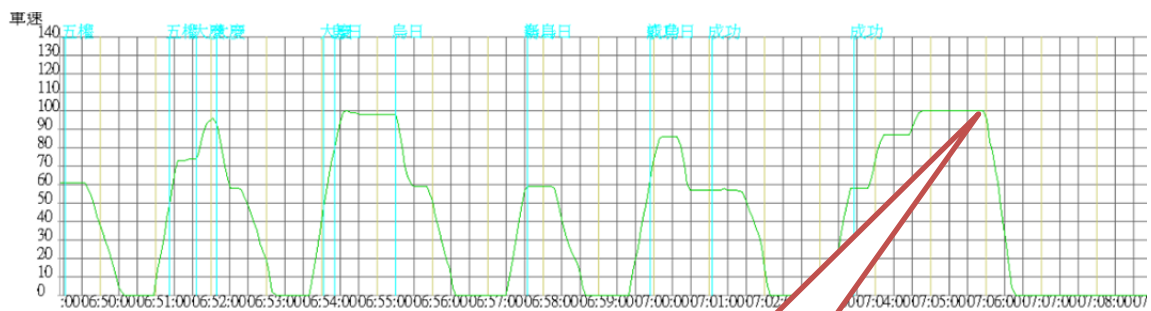
(三)其他(車速表)

(二) 車速與速限：發生事故路段速限110km/hr，事發時車速100km/hr，司機員發現一民眾侵入路線坐在路線上，立即鳴笛示警並緊急煞車但仍撞及(當場死亡)，操作合乎標準作業程序。

限速110K/H  
車速100K/H  
煞車距離：約632 m
