交通部臺灣鐵路管理局行車事故報告書

一、發生時間：108年7月9日（星期五）19時46分

三、發生地點：花壇站內

四、事故種類：死傷事故

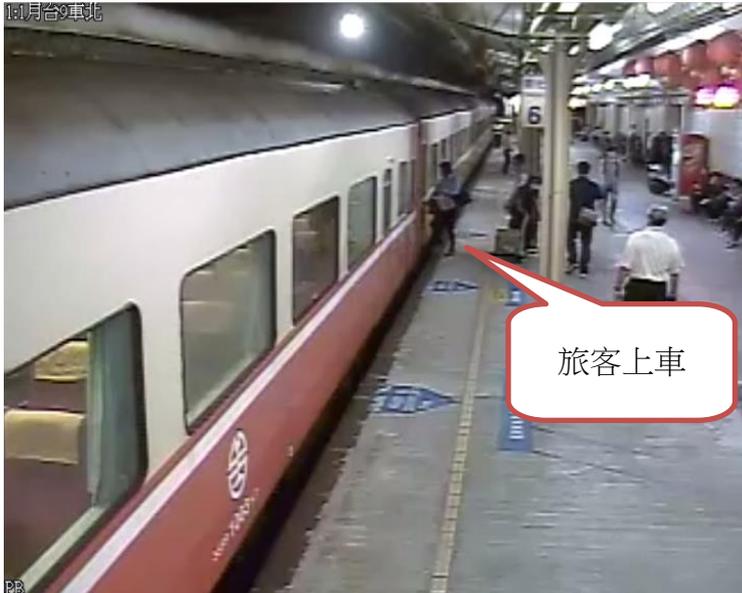
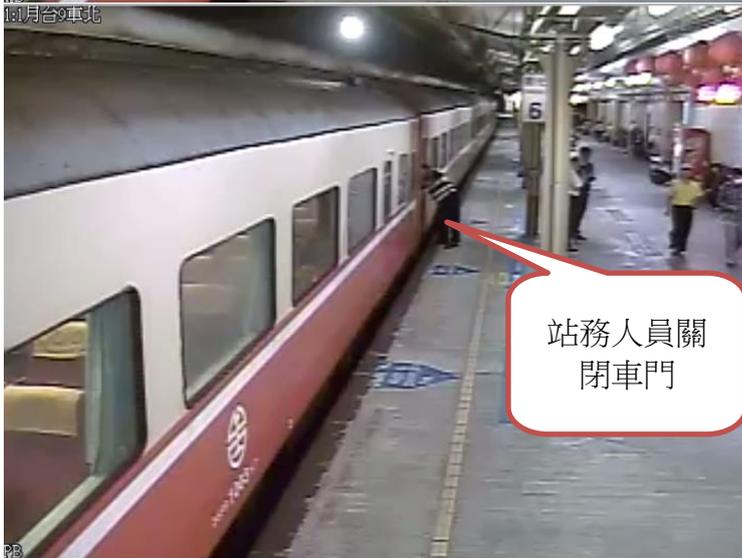
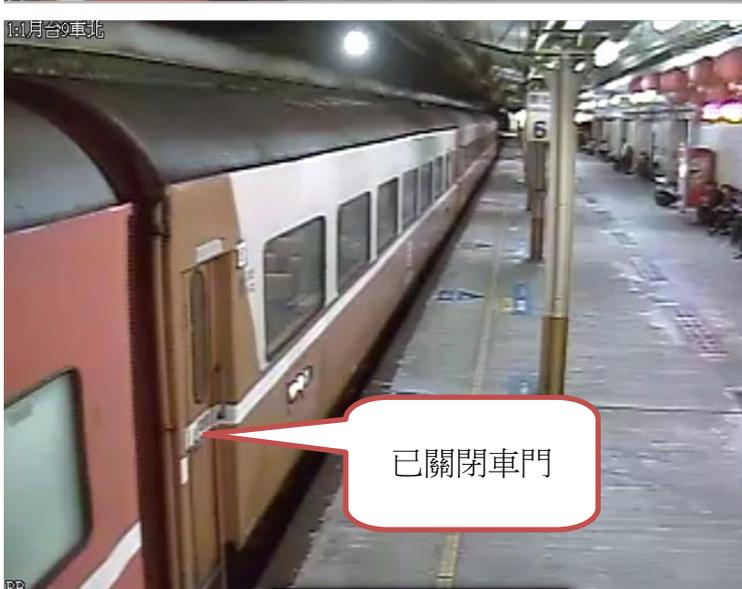
(五)列車彰化站開車前，車站員工均依照本局「站、車防止旅客跳、墜車標準作業程序」辦理逐一確認關閉車門並監視列車離站(如照片1~3)。

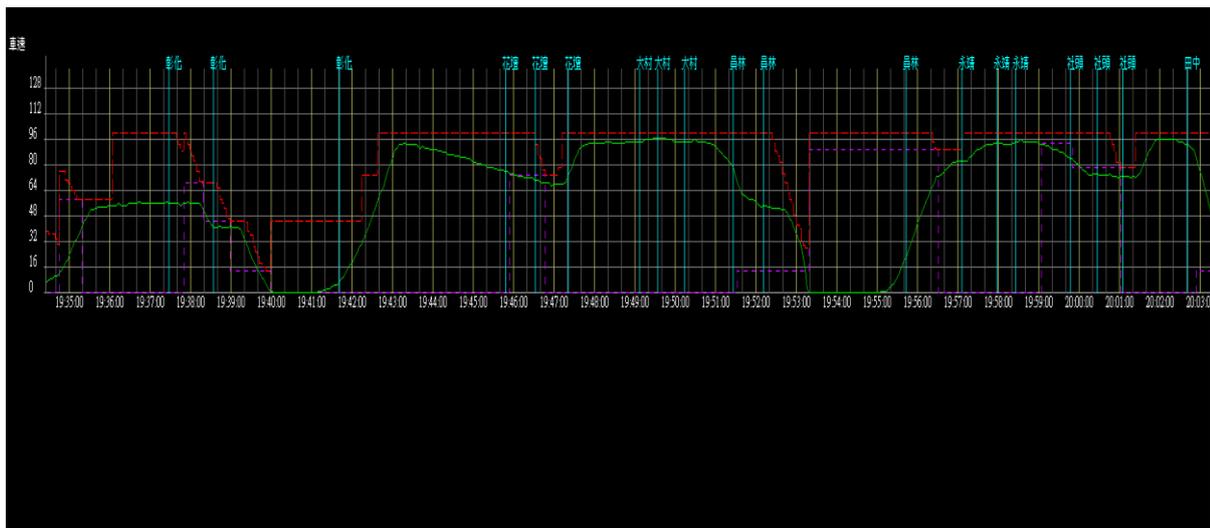
(四)其他(車速表)

(二) 車速與速限：發生事故路段速限75km/hr，事發時車速65km/hr。
