# 交通部臺灣鐵路管理局行車事故報告書

一、發生時間：108年6月16日（星期日）17時52分

三、發生地點：斗南站

四、事故種類：死傷事故

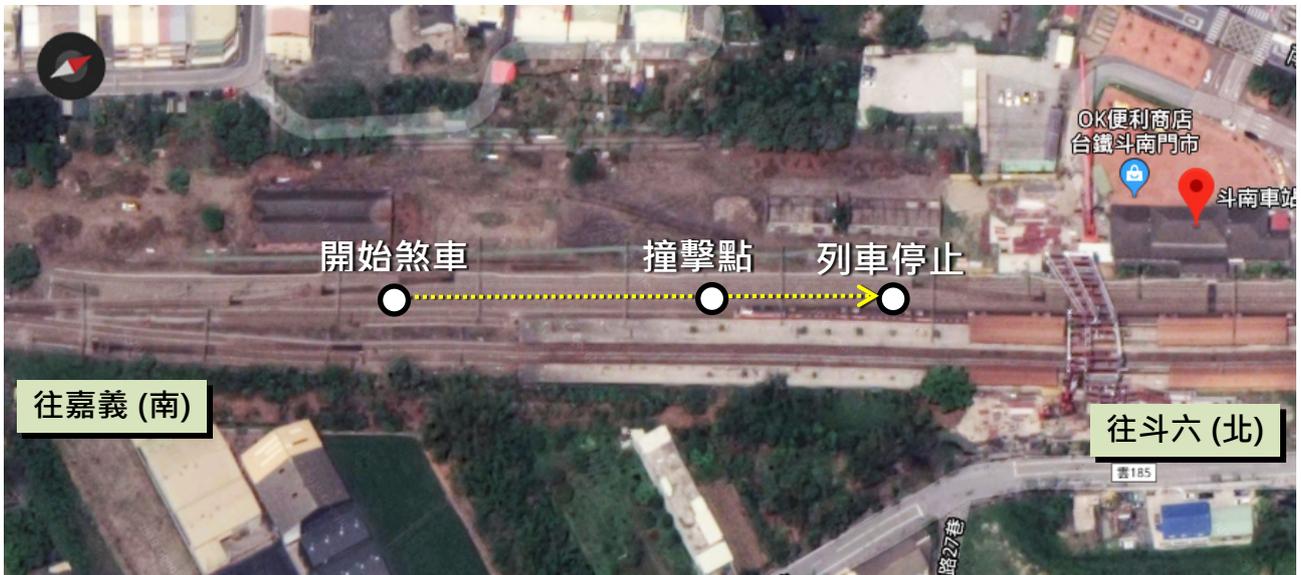
圖一、事故過程位置圖

17:52許，第142次車(潮州~七堵，PP 自強號)斗南站進站時，司機員看見一名女子由月台南端跳落西正線，立即鳴笛示警並緊急煞車但仍撞及，即通報相關單位，因列車未完全進站，令大林~斗南站間改以東線單線雙向行車。18:00救護人員及路警相繼到場，18:10將傷者送往臺大雲林分院，18:35路警蒐證完畢後放行，恢復雙線雙向行車，18:39本次車斗南站(晚47分)開車，案由斗六路警所偵辦。(慰問單位：高雄運務段)

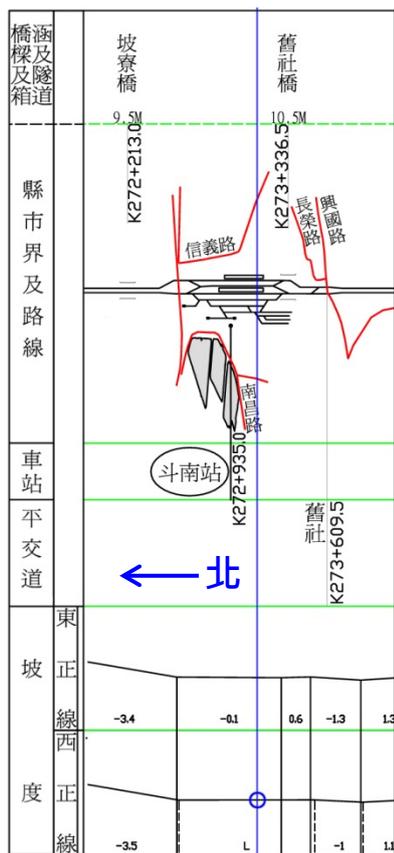
(一) 路線坡度：0‰。

圖二、事故現場之地理坡度圖  
(向北行駛坡度0‰)

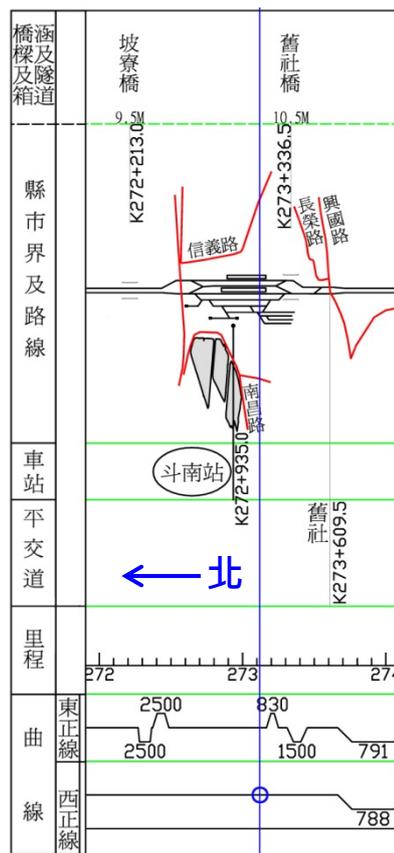
(二) 曲線半徑：直線。

圖三、事故現場之里程及彎度  
(向北行駛直線)

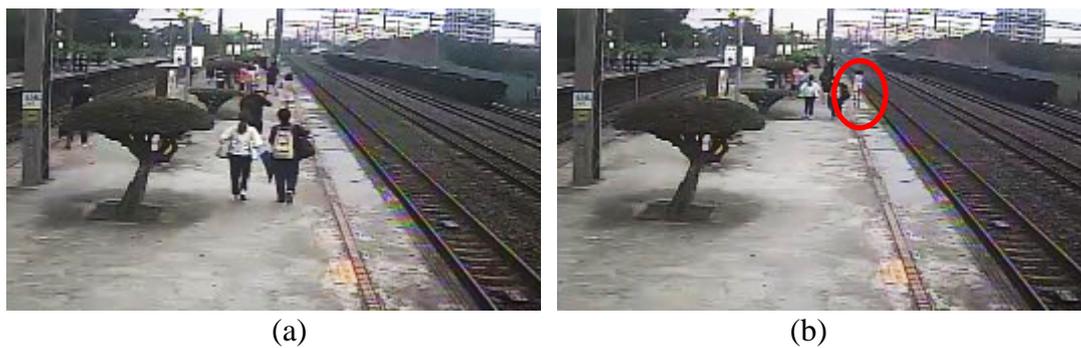
圖四、車站監視影像截圖

十、原因分析：一名女子侵入西主正線軌道遭列車撞擊(案由斗六路警所偵辦中)。

十一、檢討改進事項：經由本局各站、車廂跑馬燈、列車 LCD 與編列預算於網路及電視託播宣導短片等，積極宣導請民眾愛惜生命。

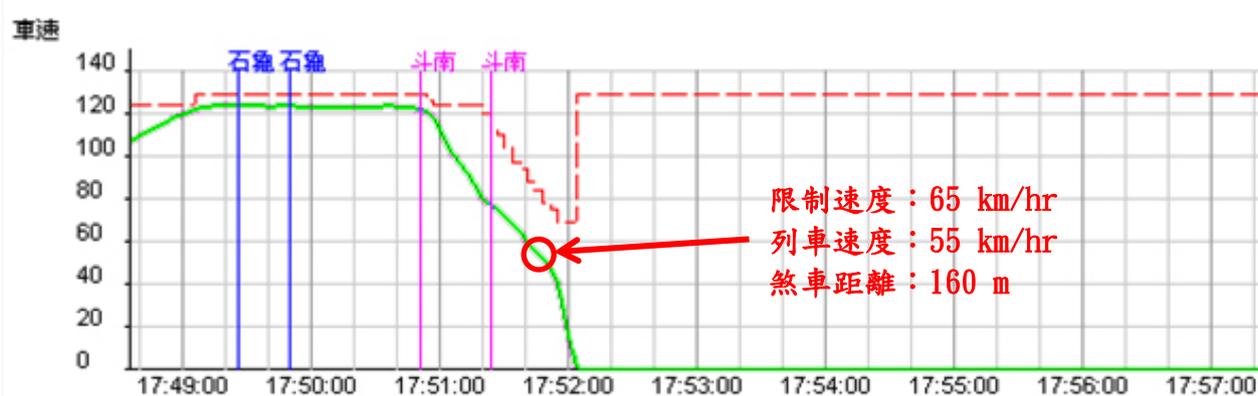
第142次車發生事故路段速限65km/hr，事發時車速55km/hr，司機員於事發地點發現有一人妨礙列車進路，立即鳴笛示警並緊急煞車，操作合乎標準作業程序。

圖六、事故車輛之限制速度及實際速度紀錄表
