## 交通部臺灣鐵路管理局 行車事故報告書

- 一、發生時間：104 年 10 月 14 日（星期三）20 時 33 分
- 二、天候：暗
- 三、發生地點：民雄~嘉義站間(K293+972)
- 四、事故種類：平交道事故
- 五、事故摘要：第 139 次車民雄站晚 5 分（20:29）通過，行駛東正線，20:33 行駛至民雄~嘉義站間 K293+972 木材廠三甲平交道前，司機員發現一自小客由西側搶越平交道被阻擋於柵欄內，尾部侵入車輛界限，立即鳴笛並緊急煞車，但已不及撞上自小客 1 女性受傷，即報有關單位，傷者由 119 救護車送嘉義基督教醫院救治，經路警蒐證後於 21:15 放行，因機車 E1031 號主排障器受損下垂，其他行車設施無損，以低速續行，嘉義站計晚 56 分（21:26）到達，令本次車前程嘉義~屏東站間停駛，旅客換乘後續第 141 次車(較原車次晚 59 分)，案由嘉義路警所處理。(慰問單位:嘉義工務段)
- 六、處置過程：

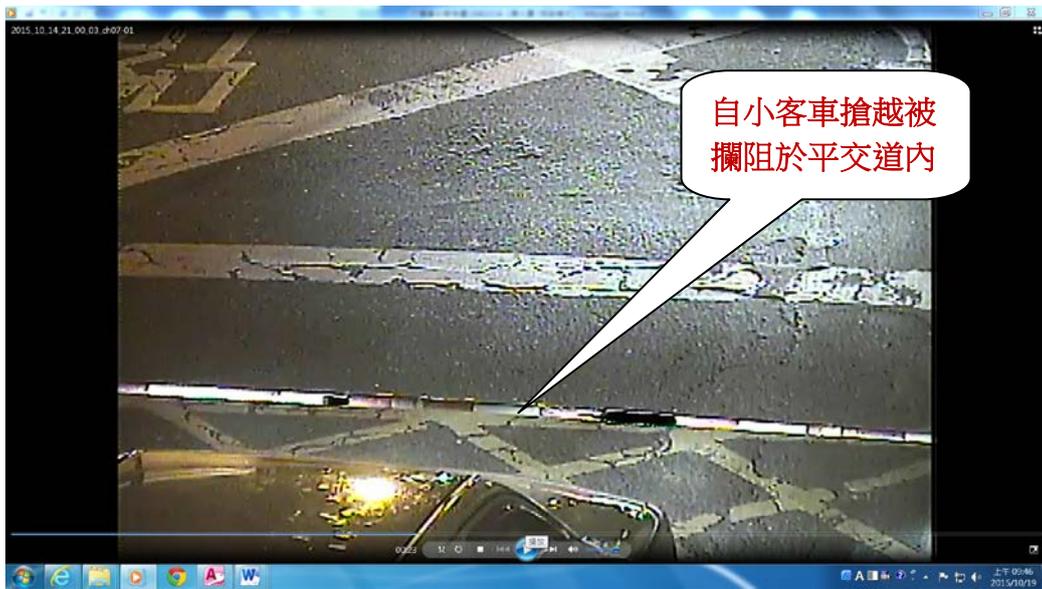
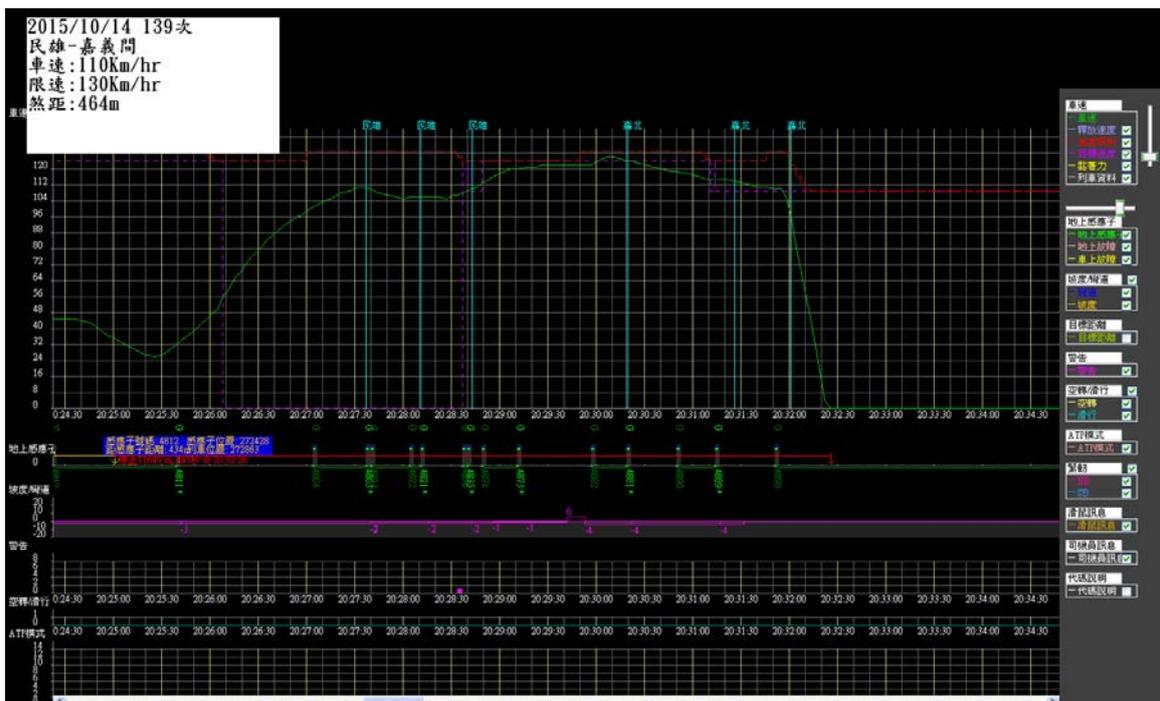
十一、木材廠三甲平交道監視錄影畫面及 ATP 車速表：

- 七、事故影響情形：
  - (一) 人員傷亡情形：1 人受傷（民眾）。
  - (二) 設備受損情形：本路機車 E1031 號主排障器受損下垂無法行駛。
  - (三) 運轉影響情形：第 139 次車嘉義~屏東站間、第 3227 次車嘉義~后里站間、第 3212、3212B 次車二水~斗六站間停駛、3227/68 分、177/52 分、141/38 分、2353/67 分、3227/68 分、177/52 分、141/38 分、2353/67 分、523/46 分、3231/66 分、145/14 分、525/39 分、149/18 分、3237/15 分、181/8 分、3241/29 分、2367/3 分、2027/35 分、2357/65 分、2361/53 分、3233/48 分、177B/78 分、156/8 分、526/17、3212/30 分、3214/13 分、3218/4 分、2188/13 分、374/19 分、754/18 分、3776/4 分、2378/3 分、3204/23 分、3208/24 分、3222/3 分，計 31 列次/921 分。
- 八、原因分析：經調閱平交道監視錄影，係肇事者於警報裝置已開始作用，跟隨前自小客車由西側搶越平交道被阻擋於東側平交道柵欄內，尾部侵入車輛界限，男駕駛下車扳起柵欄，一女子由右前座下車接替駕駛不及，被列車撞擊翻覆女駕駛受傷。

另查事故發生當時列車速度 110Km/hr，再查事故路段 ATP 限速 130Km/hr，司機員操作合乎標準作業程序。

(一)加強該平交道附近社區民眾及用路人加強平交道安全宣導。

(二)本局嘉義站及路警局嘉義分駐所預定於 104 年 10 月 22 日派員在事故平交道附近，對用路人辦理平交道安全及民眾愛惜生命宣導。
