交通部臺灣鐵路管理局行車事故報告書

一、發生時間：109年2月7日（星期五）15時10分

三、發生地點：花蓮～吉安站間(K2+500)

四、事故種類：死傷事故

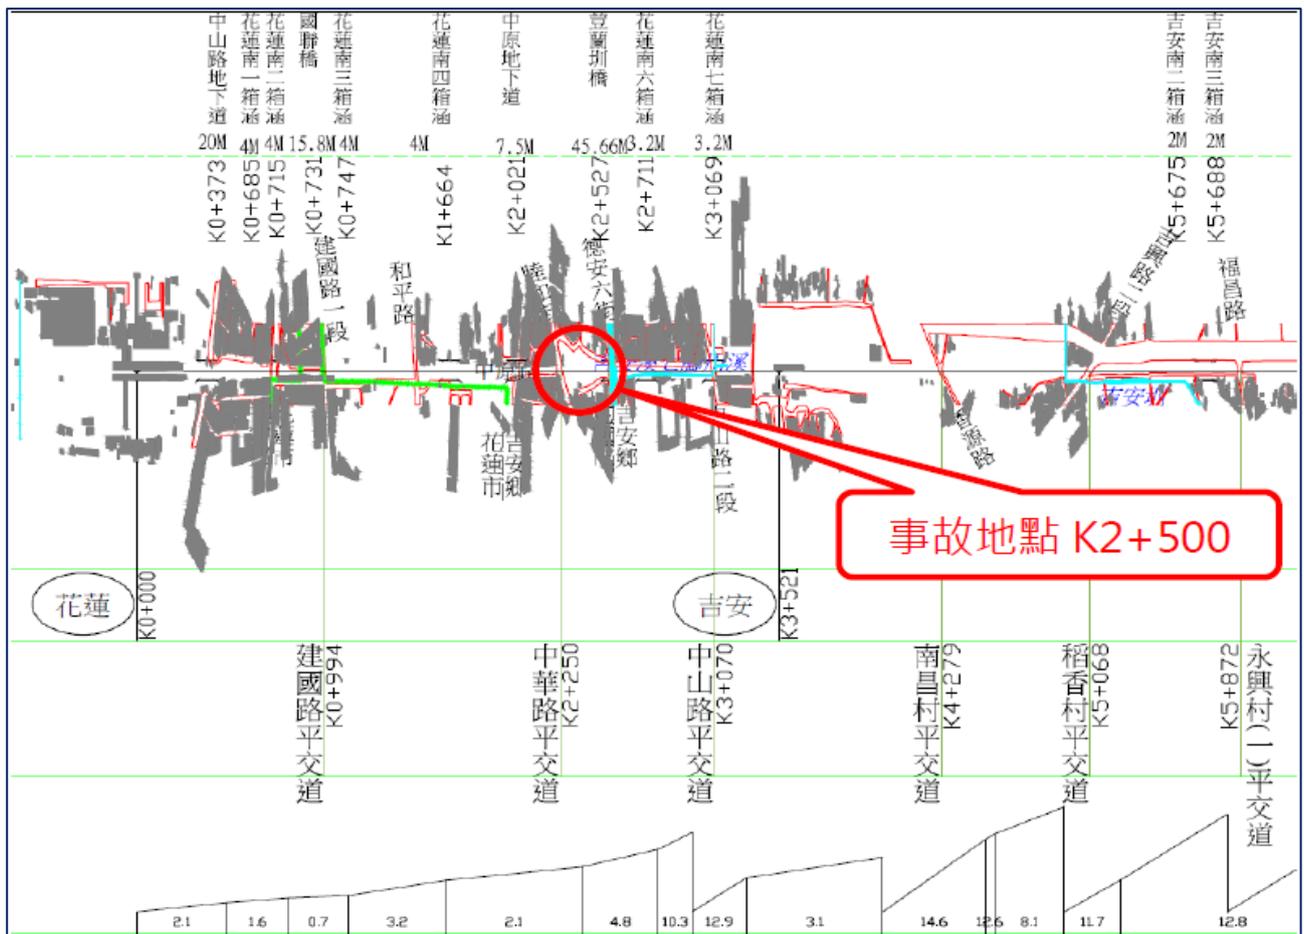
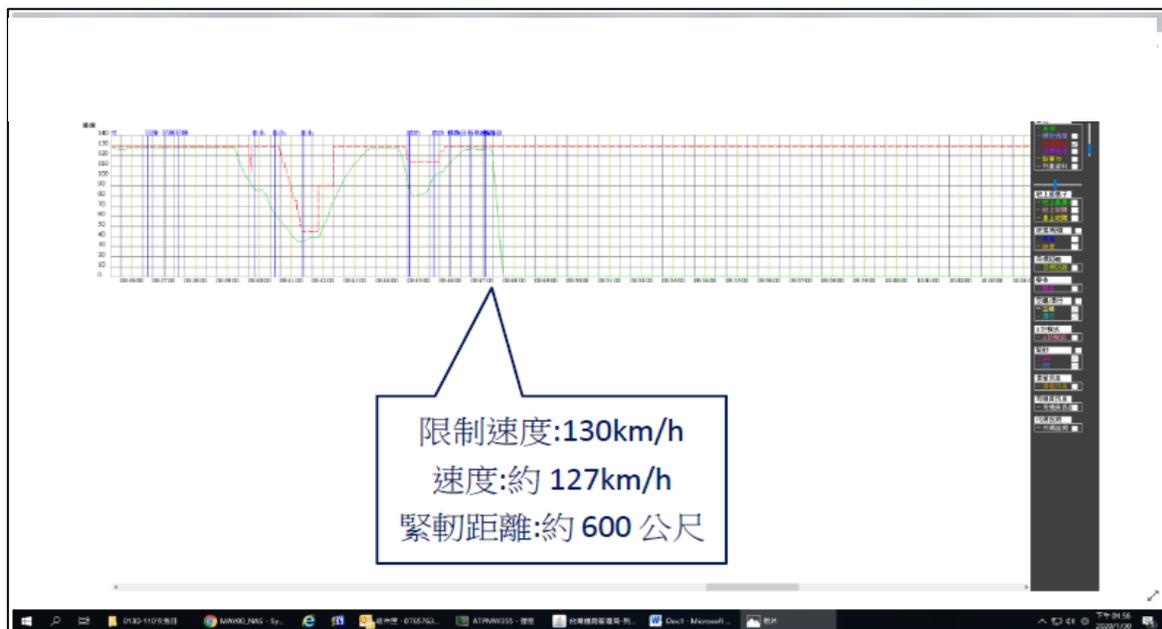
(二) 路線軌道配置圖

十、原因分析：本次車行駛至花蓮～吉安站間(臺東線 K2+500)前時，一名男性民眾闖越軌道侵入路線，遭列車撞擊後死亡。
