## 交通部臺灣鐵路管理局行車事故報告書

一、發生時間：109年01月12日（星期日）21時27分

三、發生地點：竹南~苗栗站間

四、事故種類：死傷事故

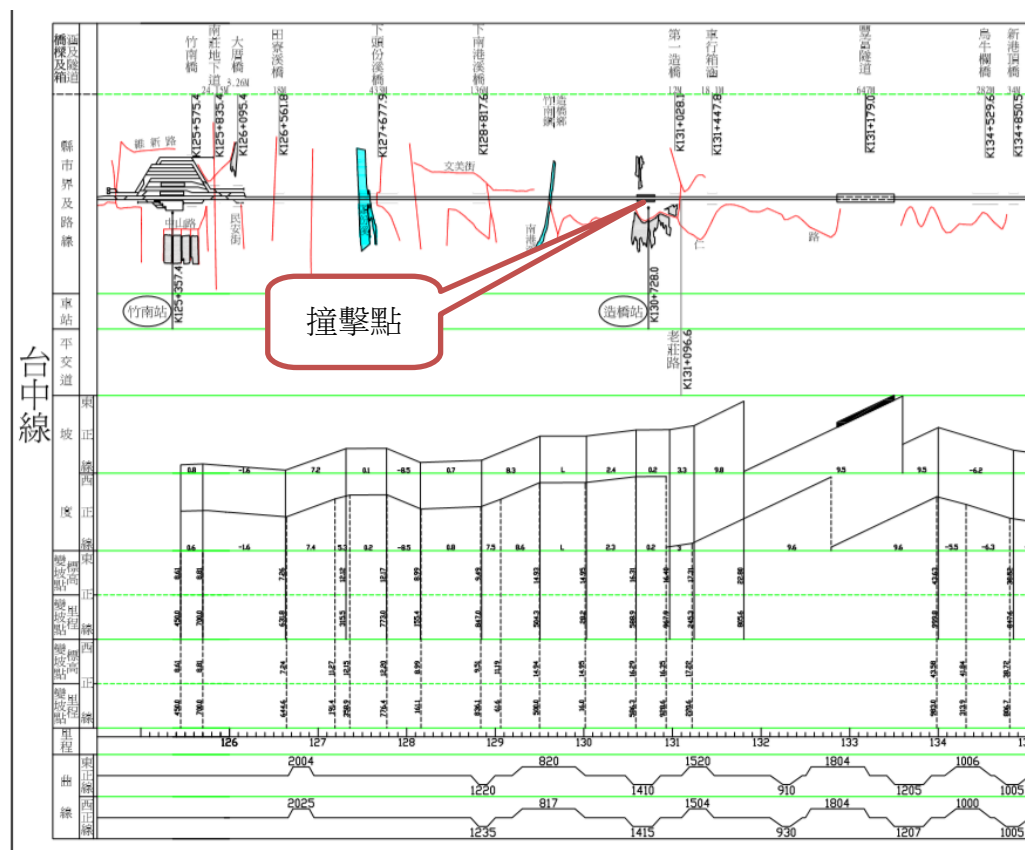
## (二) 路線軌道配置圖

#### 八、事故現場環境：

(一) 路線坡度：0.2‰上坡。

(二) 曲線半徑：1410M。

(三) 路段型態：☐高架、☐隧道、☒平面、☐地下、☐其他：

(四) 周邊環境：鄰近或位於☐平交道、☒車站、☐道路或便道、☐民宅、☐河川、☐隧道、☐橋梁、☐邊坡、☐逃生出口、☐其他：

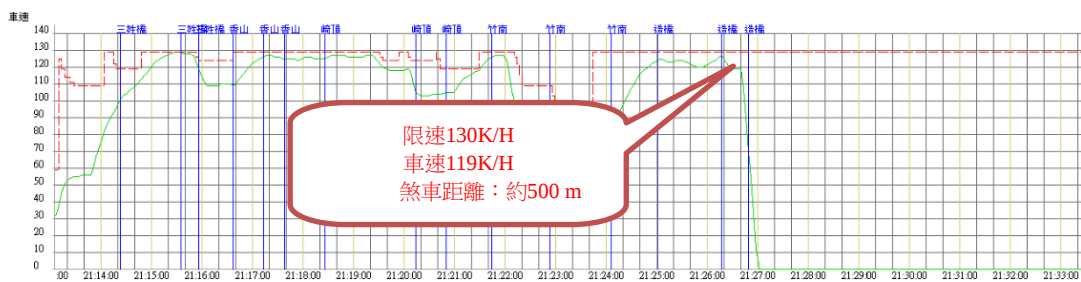
## (三) 其他(車速表)

(二) 車速與速限：發生事故路段速限130km/hr，事發時車速119km/hr，司機員看見一名男子於第1月台軌道上(東正線2股道，車站影像顯示該名男子是從第2月台跳下軌道跨越至第一月台)，立即鳴笛示警並緊急煞車，操作合乎標準作業程序。
