## 交通部臺灣鐵路管理局行車事故報告書

一、發生時間：108年3月19日（星期二）20時23分

三、發生地點：香山~新竹站間 農會前平交道(K108+261)

四、事故種類：平交道事故

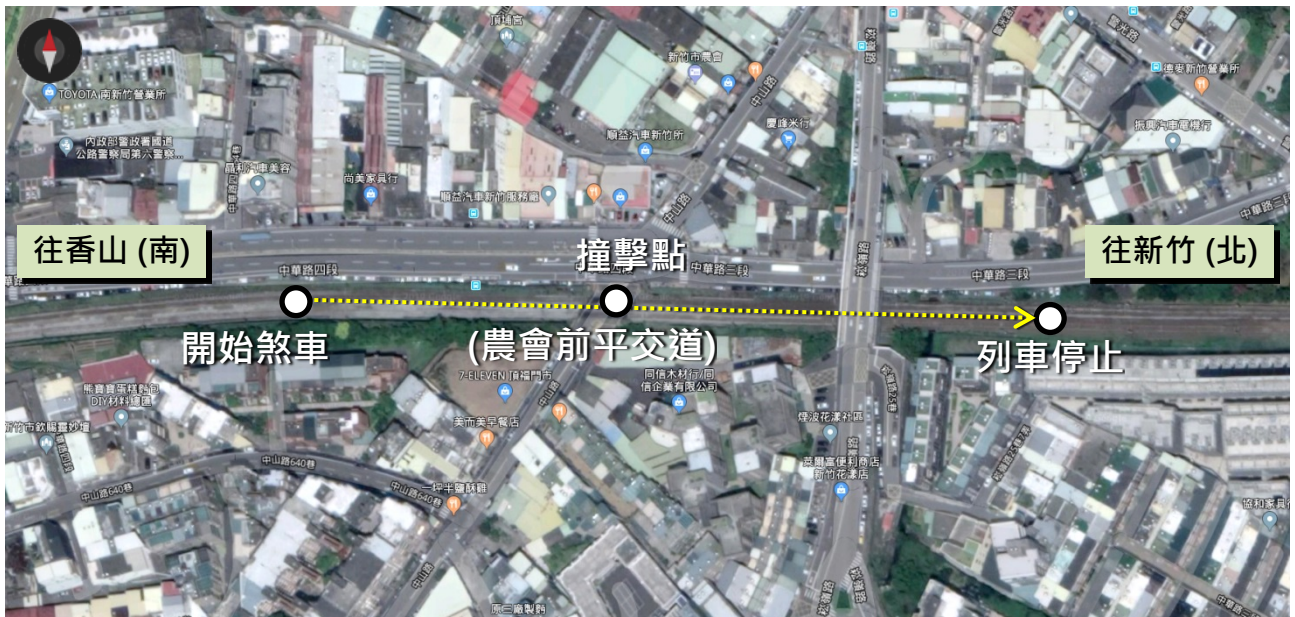
圖一、事故過程位置圖

第2244次車香山站準點(20:14)開車，20:23行駛西線至農會前平交道(K108+261)時，司機員發現平交道有計程車侵入路線，立即鳴笛示警並緊急煞車但仍撞及計程車後保險桿，20:24該計程車待綠燈後駛離，20:35新竹路警所至現場蒐證，本次車新竹站晚15分(20:38)到達，經檢車人員查看 ED884號左側鼻頭罩受損，在待避第2次車後晚23分(20:47)開車，影響：2244/23分、2/13分、144/4分，計3列次/40分/旅客300人(案由新竹路警所偵辦中)。

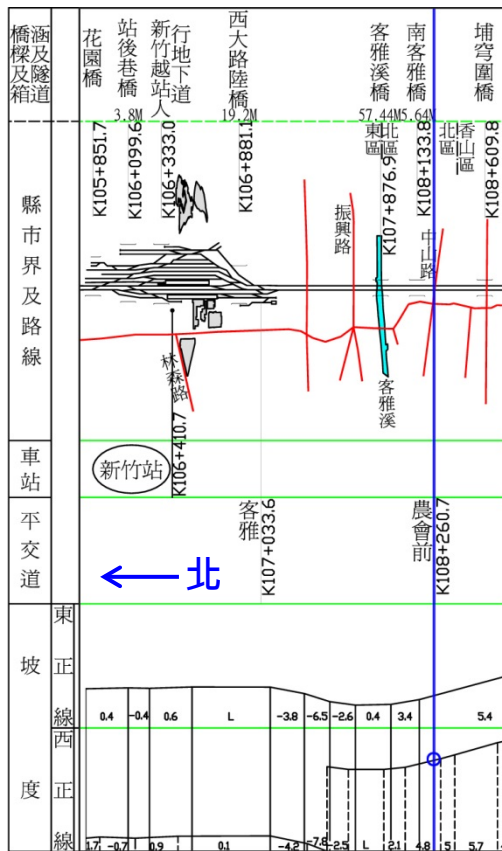
(一) 路線坡度：4.8‰下坡。

圖二、事故現場之地理坡度圖  
(向北行駛4.8‰下坡)

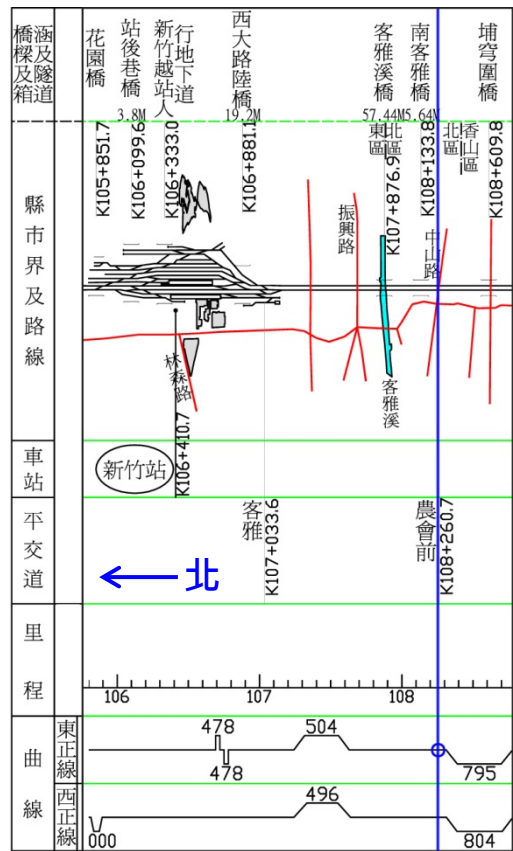
(二) 曲線半徑：無。

圖三、事故現場之里程及彎度  
(向北行駛無曲率)

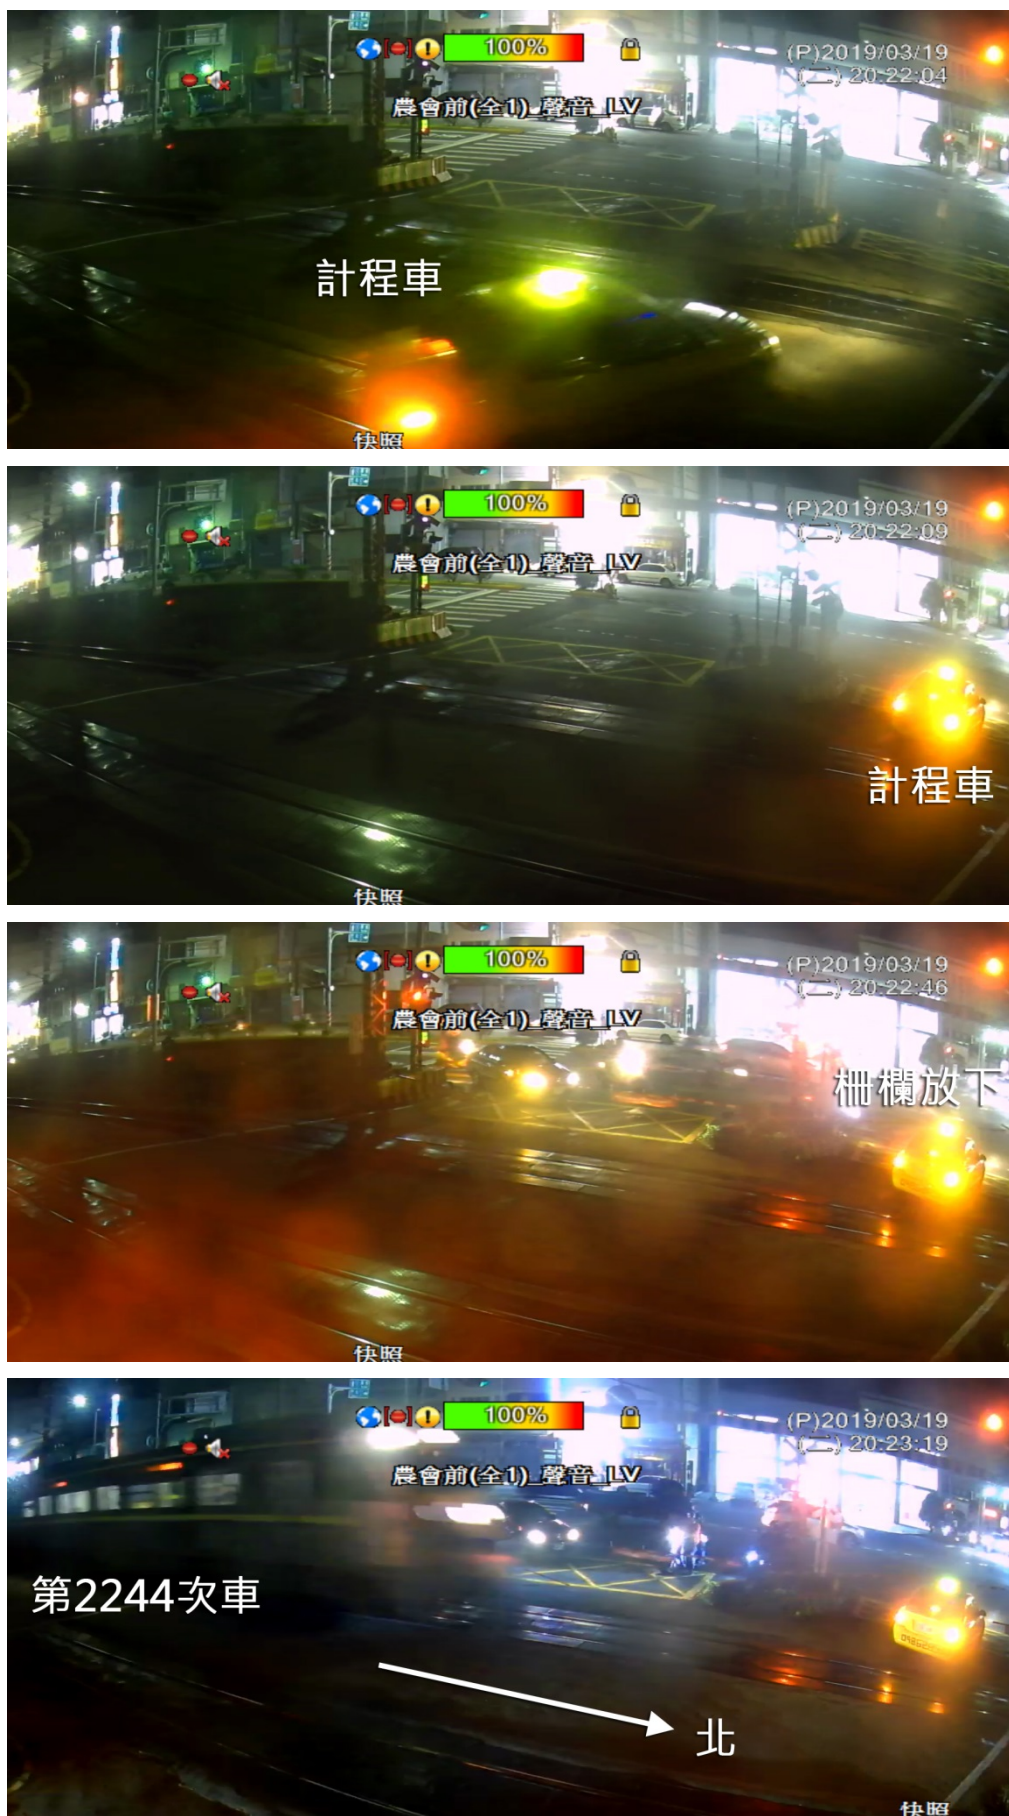
圖四、平交道監視系統截圖

時間	說明
20:14	第2244次車香山站準點開車。
20:22	03" 計程車闖越中山路交通號誌(紅燈)穿越平交道。 09" 計程車停於平交道西線出口端致侵入路線。 24" 平交道警報裝置開始作用。 46" 該側遮斷器降下，落於計程車車頂。
20:23	12" 司機員發現平交道有計程車侵入路線，立即鳴笛示警並緊急煞車。 20" 本次車撞及計程車後保險桿。 49" 中山路交通號誌轉為綠燈。
20:24	09" 肇事計程車待綠燈後駛離。
20:35	新竹路警所至現場蒐證。
20:38	本次車新竹站晚15分到達，經檢車人員查看 ED884號左側鼻頭罩受損。
20:47	經待避第2次車後晚23分開車。

十、原因分析：計程車未保持平交道淨空，侵入西線軌道遭列車撞擊。

十一、檢討改進事項：經由本局各站、車廂跑馬燈、列車 LCD 與編列預算於網路及電視託播宣導短片等，積極宣導「用路人經過平交道前，應注意停、看、聽」及「車輛要保持淨空才能進入平交道，以免車子被堵塞在軌道上進退不得。」。

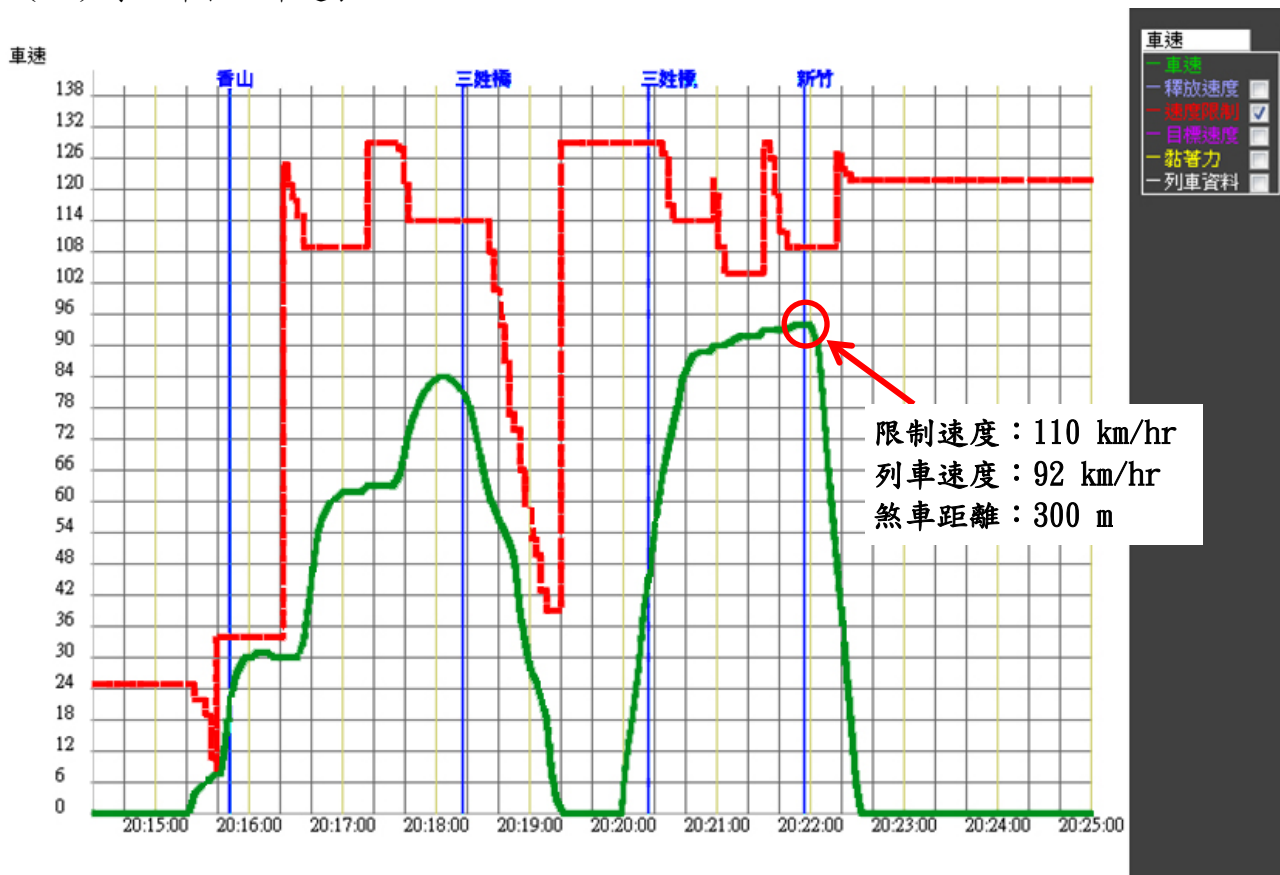
圖六、事故車輛之限制速度及實際速度紀錄表

第2244次車發生事故路段速限110km/hr，事發時車速92km/hr，司機員於事發地點發現有計程車妨礙列車進路，立即鳴笛示警並緊急煞車，操作合乎標準作業程序。
