交通部臺灣鐵路管理局行車事故報告書

三、發生地點：花壇~彰化站間，南美路平交道(K218+121，三甲)

四、事故種類：平交道事故

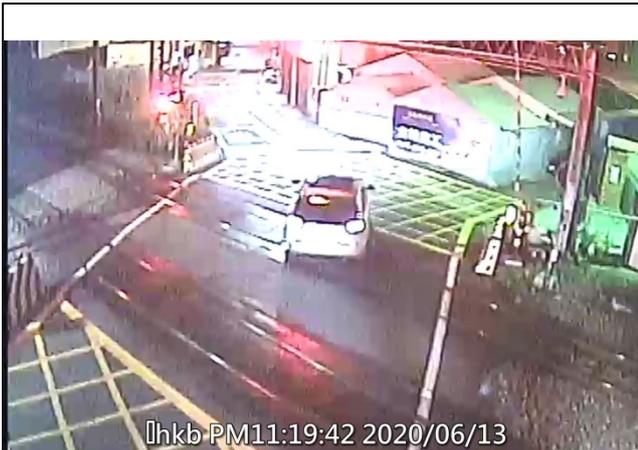
(1) 肇事車之前車於11:19:42進入平交道區域，平交道開始作用

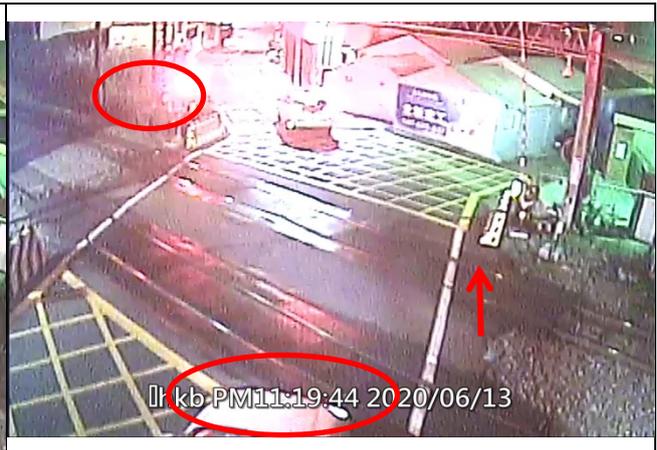
(2) 肇事車於11:19:44開始進入平交道區域

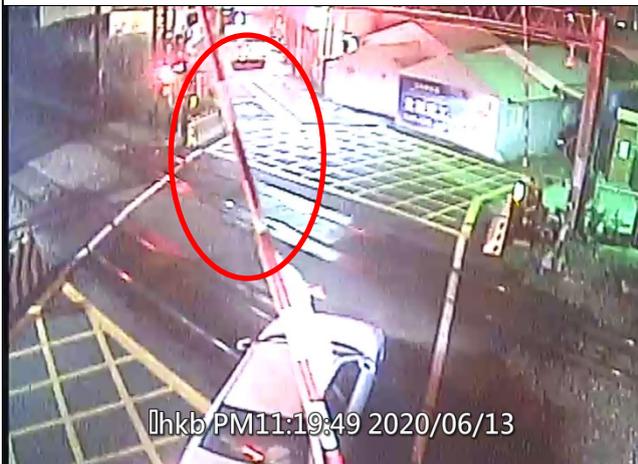
(三)平交道設備：調閱平交道攝影紀錄顯示，事故地點平交道作動正常，該自小客車跟著前車進入平交道區域時，平交道警鈴聲響(同時紅色閃光燈閃爍)，該車就停止前進，其後前方(出口處)的遮斷桿放下，欲倒車卻發現後方(入口處)遮斷桿也已放下，致自身車輛進退不得，隨後便遭本局第285B 次車撞及。

(3) 其後該車停止前進，停於平交道區域，後方(入口處)遮斷桿於11:19:49先行放下

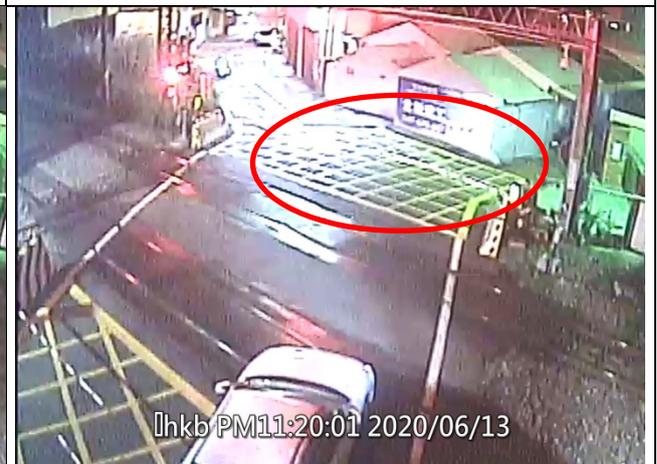
十、原因分析：該自小客車進入平交道區域時，平交道開始作動，該車就停止前進，其後前方(出口處)的遮斷桿放下，欲倒車卻發現後方(入口處)遮斷桿也已放下，未利用前後遮斷桿時間差加速通過平交道，以致自身車輛進退不得，隨後便遭本局第285B 次車撞及。

(4) 11:20:01前方(出口處)的遮斷桿放下，後方(入口處)遮斷桿早已放下

十一、檢討改進事項：於本局各站、車廂跑馬燈、列車 LCD 與編列預算於網路及電視託播宣導短片等，積極宣導「用路人經過平交道前，應注意停、看、聽」及「不得闖越平交道」，以確保安全。

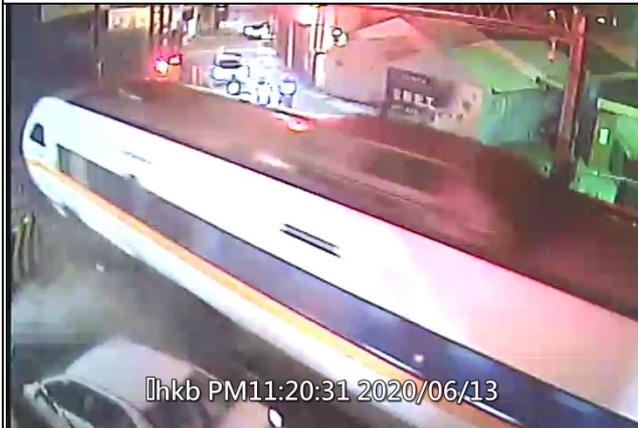
(5) 11:20:31，遭本局第285B次車撞及

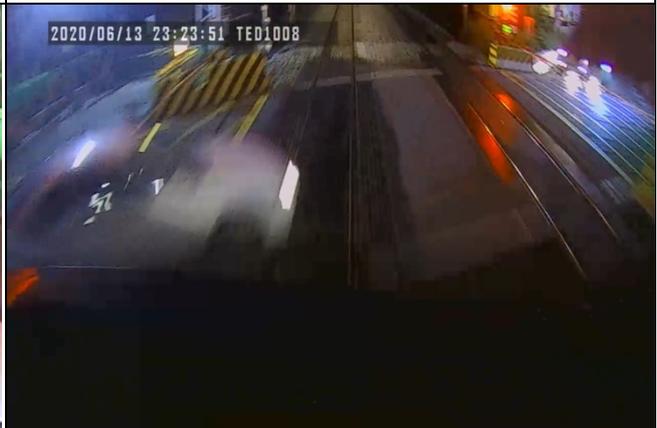
(6) 第285B次車行車錄影截圖

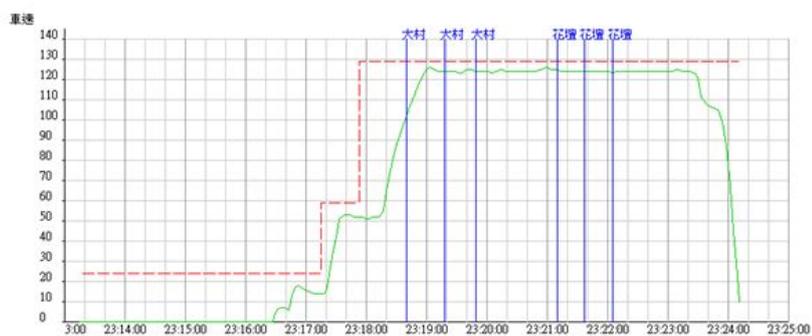
(三) 事故列車之車速表

(二)車速與速限：第285B 次車發生事故路段速限130km/hr，事發時車速105km/hr，司機員發現1輛自小客車停於平交道上，立即鳴笛示警並緊急煞車但仍撞及，操作合乎標準作業程序。

限制速度:130km/h
列車速度:約 105km/h
緊軔距離:約 473 公尺
