交通部臺灣鐵路管理局行車事故報告書

一、發生時間：106年6月16日（星期五）17時18分

三、發生地點：龜山~頭城站間 K56+000東正線

四、事故種類：人員受傷事故

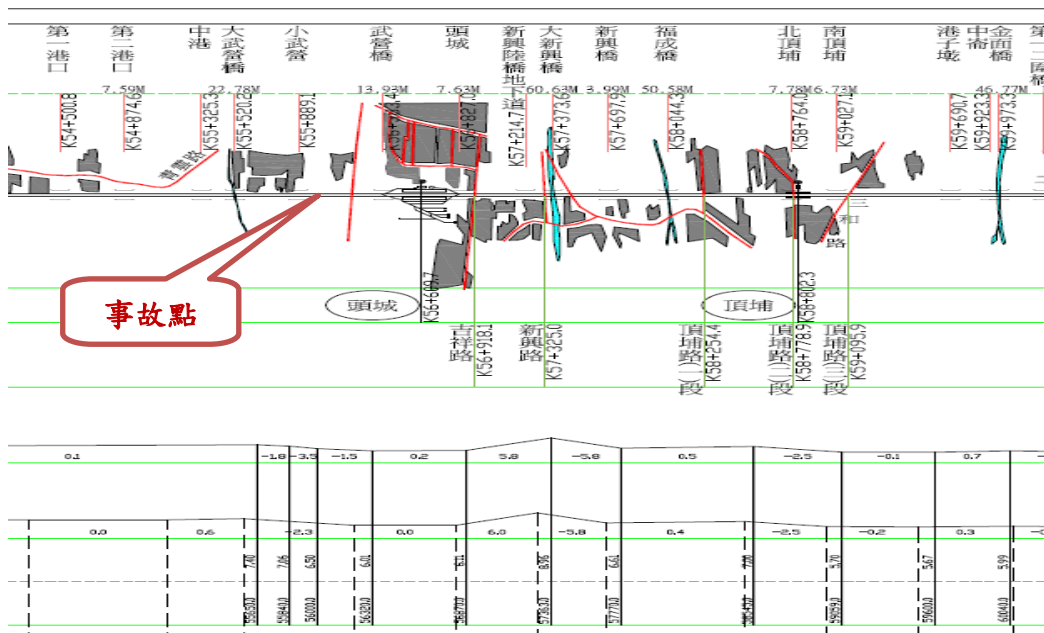
(二) 路線軌道配置圖：

(一) 路線坡度：1.5‰下坡。

(二) 曲線半徑：600公尺。

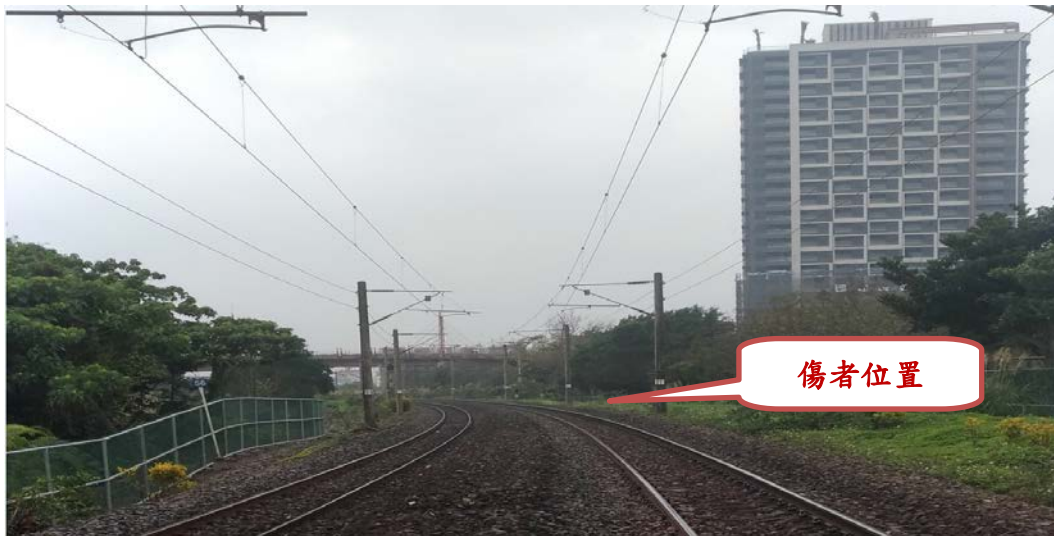
(三) 事故現場照片：

五、事故摘要：第172次車龜山站準點(17:12)通過，行駛東正線，於17:18駛至龜山~頭城站間 K56+000前，司機員發現一女子行走路線侵入車輛界限，立即鳴笛並緊急煞車，幸該女子及時跳開跌落溝渠未撞擊，即通報頭城站聯絡119救護車及有關單位，經車長下車查看該女子臉部受傷，該處119救護車搶救困難，救護人員協助將該女子送上列車載至頭城站，由119救護車送礁溪杏和醫院治療，頭城站晚30分(17:48)到達，案報宜蘭路警所處理。

十、原因分析：一女子行走龜山~頭城站間東正線路線旁 K56+000處被行經之第172次車發現，司機員即鳴笛並緊急煞車，該女跳開後跌落溝渠受傷。。

- (一) 加強宣導嚴禁民眾行走路線。
- (二) 請各單位加強「危安通報機制」，發現沿線有危及行車運轉之慮時，立即向最近之運務單位及綜合調度所反映。

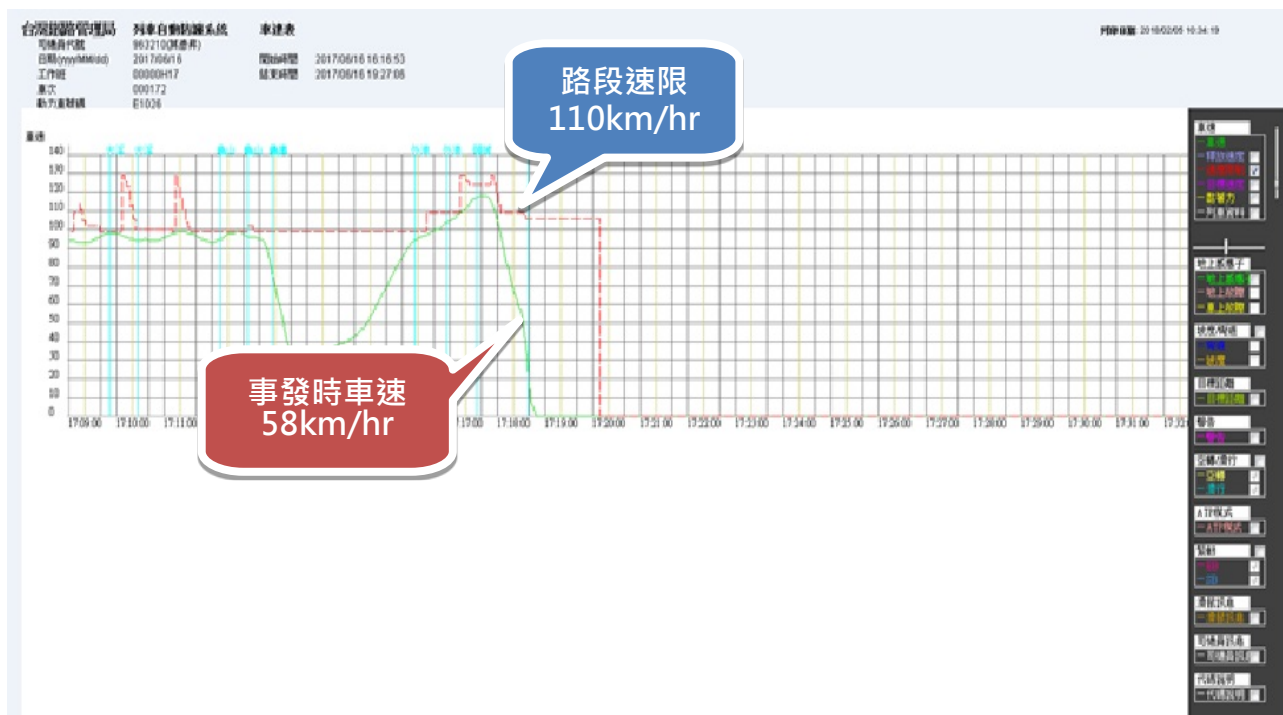
(四) 第172次車 ATP 車速表：

- (一) 列車運行計畫及運轉情形：是日第172次車為推拉式編組自強號12車425噸，由潮州站始發開往花蓮站。
- (二) 車速與速限：發生事故路段速限110km/hr，事發時車速58km/hr，司機員發現一女子行走路線侵入車輛界限，立即鳴笛並緊急煞車，操作合乎標準作業程序。
- (三) 關係者之職務、資歷、操作情形及訪談紀要：第172次推拉式自強號司機員，操作情形及訪談紀要如事故摘要。

剎車距離約200公尺。
