交通部臺灣鐵路管理局 行車事故報告書

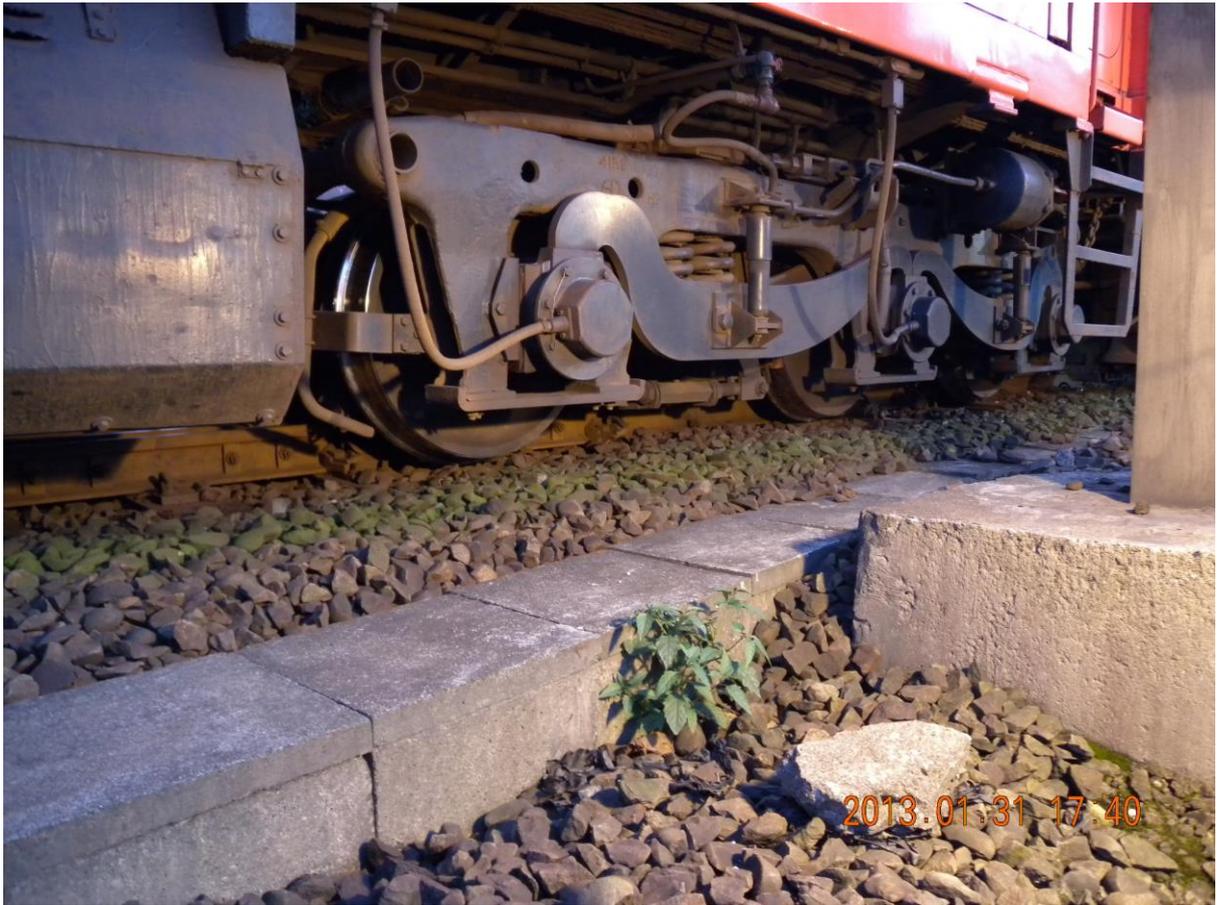
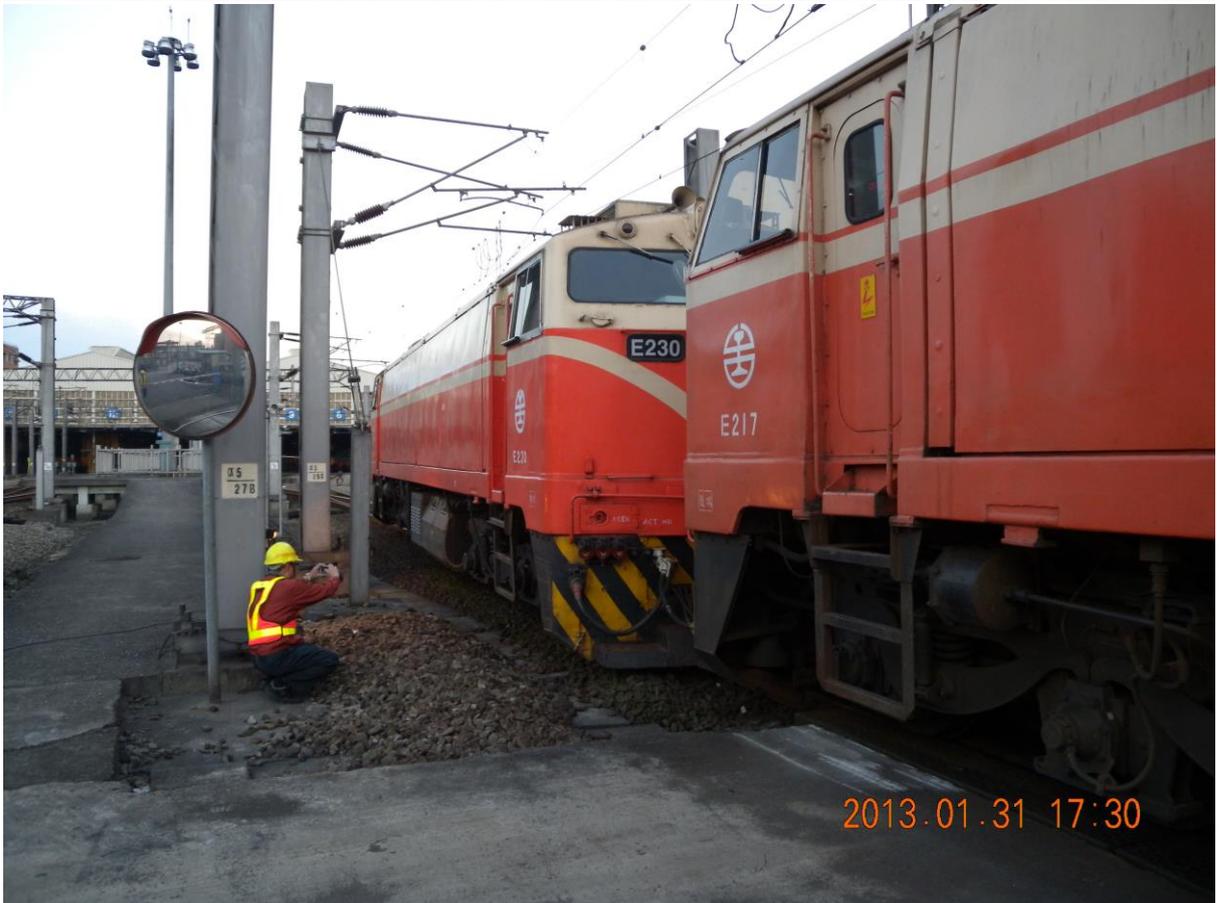
附件 2 :

- 七、事故影響情形：
 - （一）人員傷亡情形：無。
 - （二）設備受損情形：第 508B 號及 509 號轉轍器鎖錠桿被輾壓彎曲尖軌不靠密，連軌線壓損 2 條、螺旋道釘壓損 10 根。
 - （三）運轉影響情形：4191/12 分、5945/10 分。
- 八、原因分析：因鋼軌流潰（壓頹）刮傷輪緣面致表面粗糙摩擦係數增大，及軌距不整，輪緣頂部從導軌中心起（因鋼軌流潰及側面磨耗致軌距過大超過容許值 14.5 公厘）轉上鋼軌側面偏磨耗處，行駛約 6 公尺處軌距突縮小 22 公厘終致輪緣轉上乘越軌面出軌。
- 九、檢討改進事項：
 - （一）軌距不整：落實道岔檢查並依檢查結果辦理整修；磨耗屆限之軌道構件應即調料抽換；加強砸道增進道床穩定度，避免軌道構件異常磨耗。
 - （二）鋼軌流潰：全面檢視道岔現況，發現有鋼軌流潰時，應即時整修，尤其是調車頻繁路線之 8 號道岔應優先改善。
- 十、事故地點路線軌道配置圖：附件 1。
- 十一、事故現場照片：附件 2。
