交通部臺灣鐵路管理局 行車事故報告書

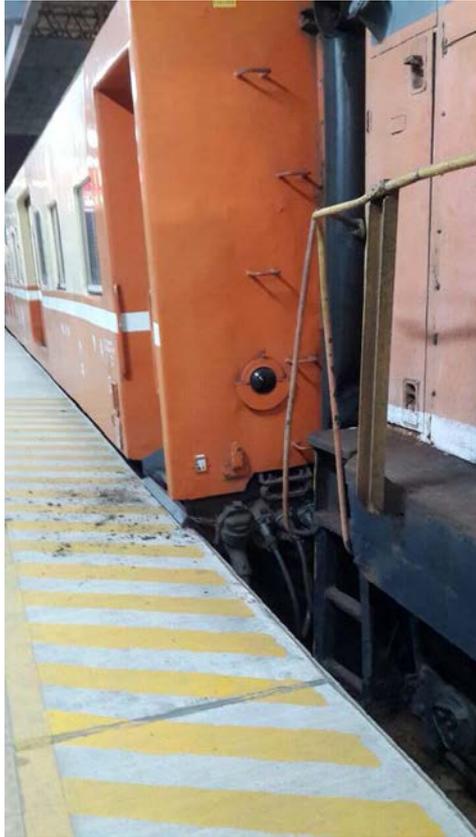
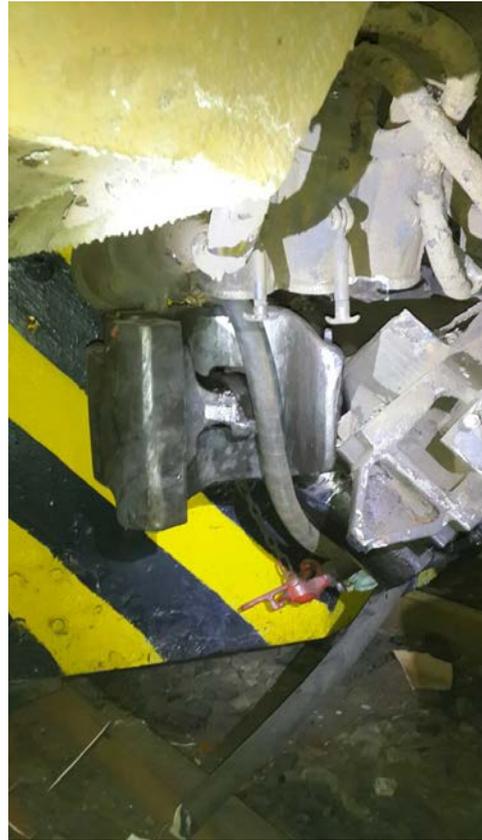
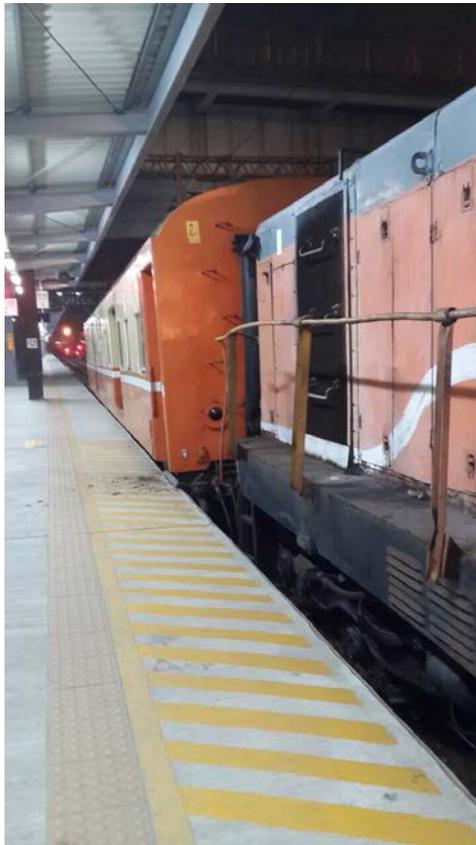
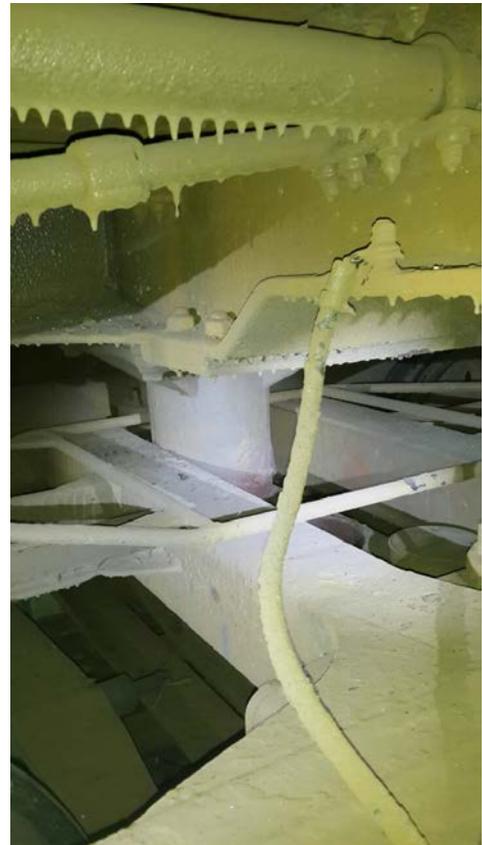
附件 2

- (一) 人員傷亡情形：無。
- (二) 設備受損情形：調車機車 S202 號北端、電源車 PBK32859 號南端自動連結器損壞歪斜。
- (三) 運轉影響情形：724 次高雄站計晚 4 分開車。

八、原因分析：司機員連掛車輛控速失當，未適宜節制速度致煞車不及。

- (一) 機車向編組連掛時，應在停留車一公尺前(客車編組二公尺前)一度停車再行連掛，以徹底防止車輛衝撞事故。
- (二) 加強司機員勤前教育，確實遵章辦理調車工作，並加強督導、糾正司機員不良之駕駛習慣，防止調車事故。
