交通部臺灣鐵路管理局行車事故報告書

三、發生地點：台中港~大甲站間

四、事故種類：死傷事故

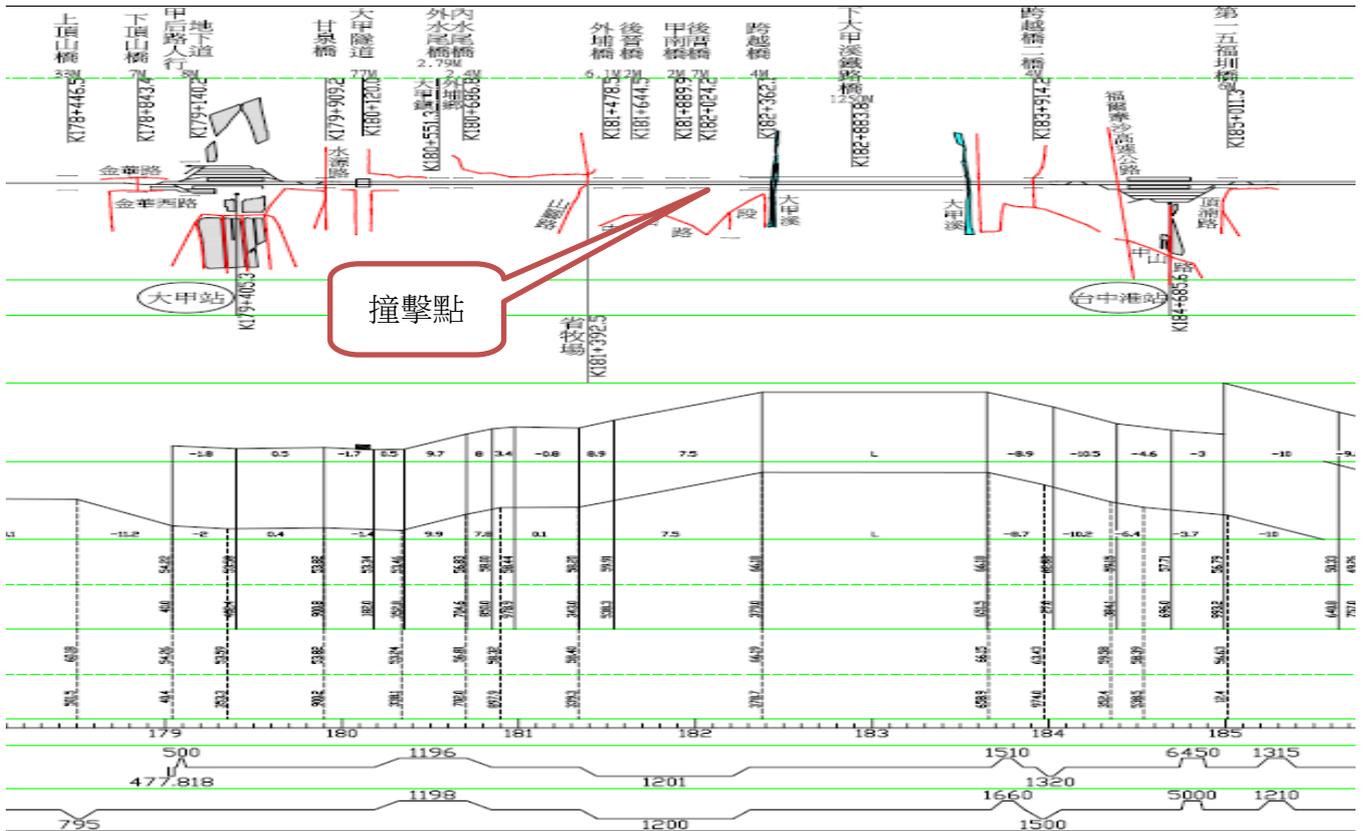
(二) 路線軌道配置圖

(一) 路線坡度：1.7‰上坡。

(二) 曲線半徑：1200M。

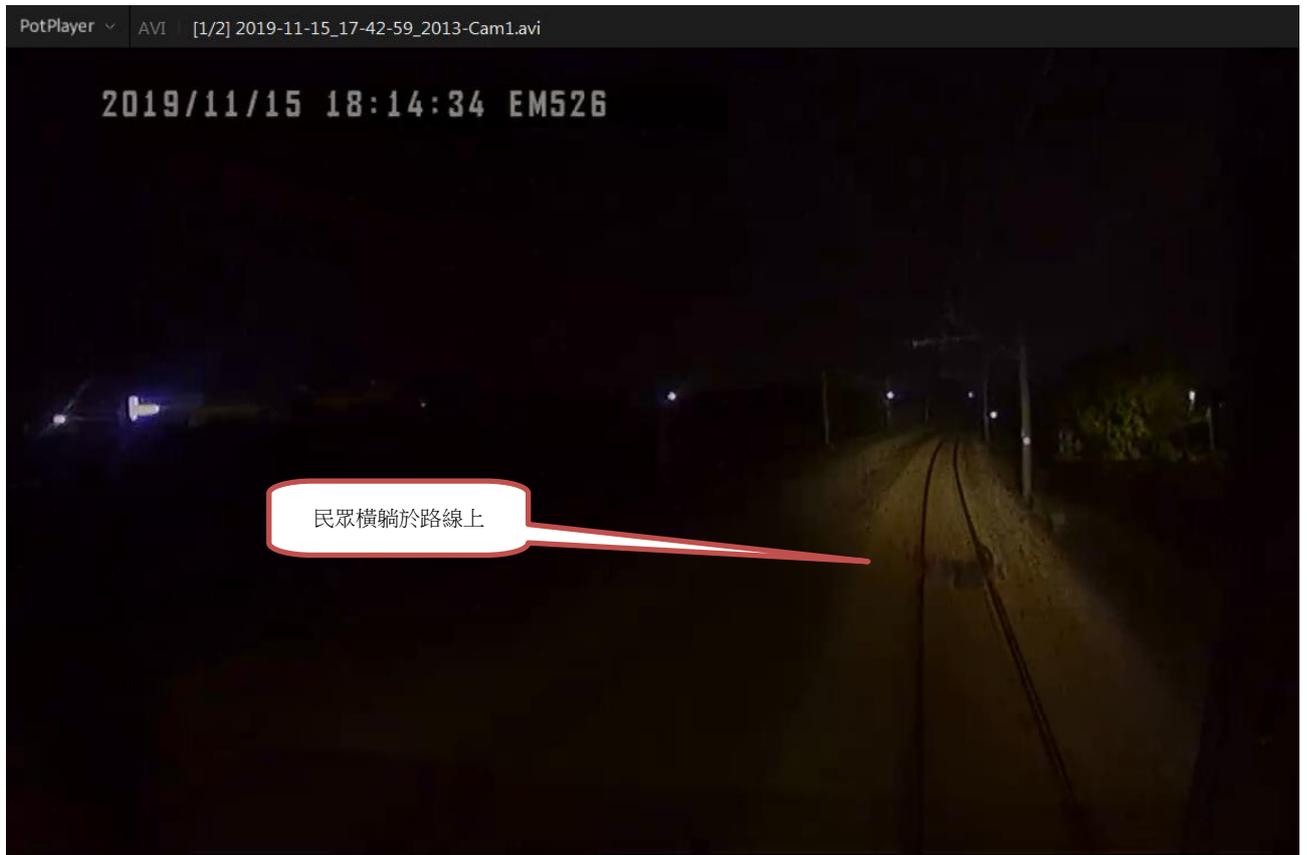
(三) 事故現場照片

五、事故摘要：第2618次車(臺中~大甲)臺中港站準點(18:07)到開，18:14行駛於臺中港~大甲站間東線(K182+010)時撞到不明物，車長下車查看後未發現異物，現場停留29分(18:43)通知路警後開車，本次車大甲(終點)站晚36分(18:46)到，18:50路警赴現場發現一具遺體(無法辨識性別)，隨即封鎖東線處理。因蒐證需要，令本次車回程2627次(大甲~豐原)停駛，旅客改乘2631次，另派 EP503編組作2628A 次(彰化~臺中)擔任2628次編組，21:04路警蒐證處理完畢後恢復雙線正常行駛，事故編組作2627B 次迴送彰化。

- (一) 列車運行計畫及運轉情形：第2618次車區間車，4輛135噸，由台中站始發開往大甲站。
- (二) 車速與速限：發生事故路段速限110km/hr，事發時車速105km/hr，司機員發現車下有撞擊聲音，立即停車查看，操作合乎標準作業程序。
- (三) 關係者之職務、資歷、操作情形及訪談紀要：第2168次車司機員，當日乘務範圍為台中~大甲站，操作情形詳如事故摘要。
- (四) 民眾行為說明：經檢視列車攝影，該民眾在列車到達前橫躺在路線上被列車撞及。

十、原因分析：民眾橫躺在路線上遭撞擊。

十一、檢討改進事項：經由本局各站、車跑馬燈、列車 LCD 與編列預算於網路及電視託播宣導短片等，積極宣導請民眾愛惜生命。
