交通部臺灣鐵路管理局 行車事故報告書

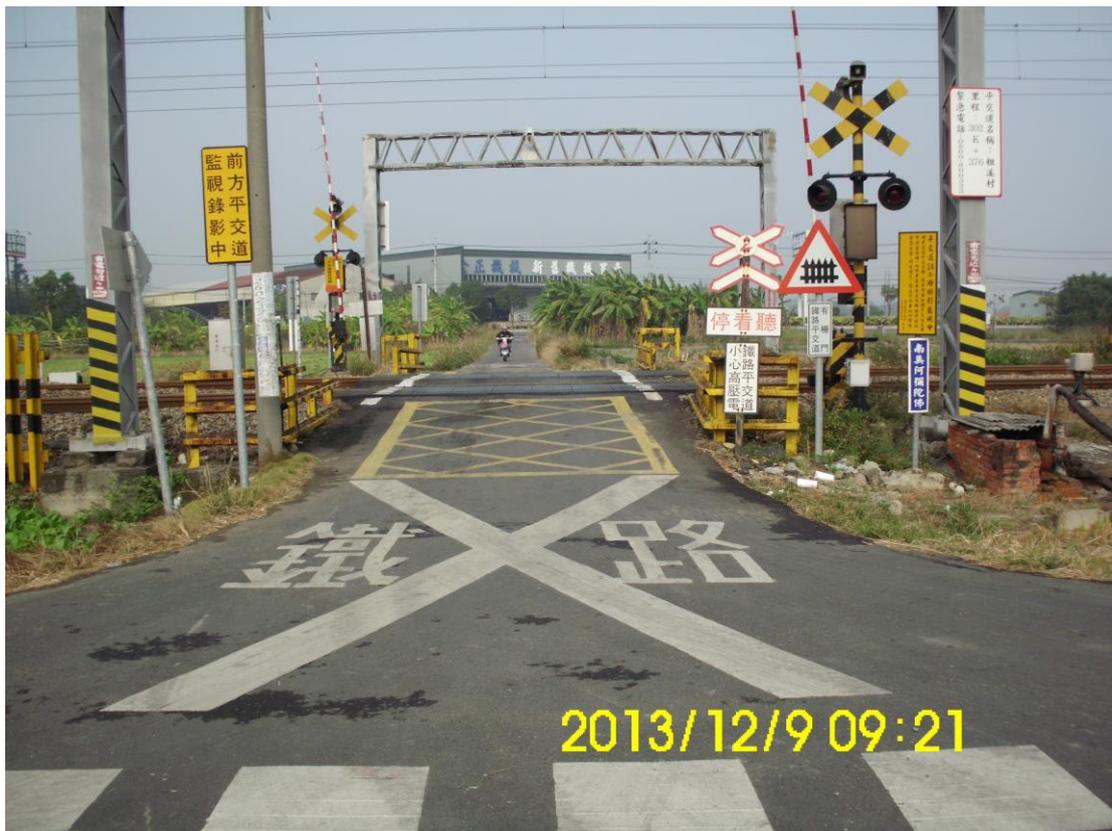
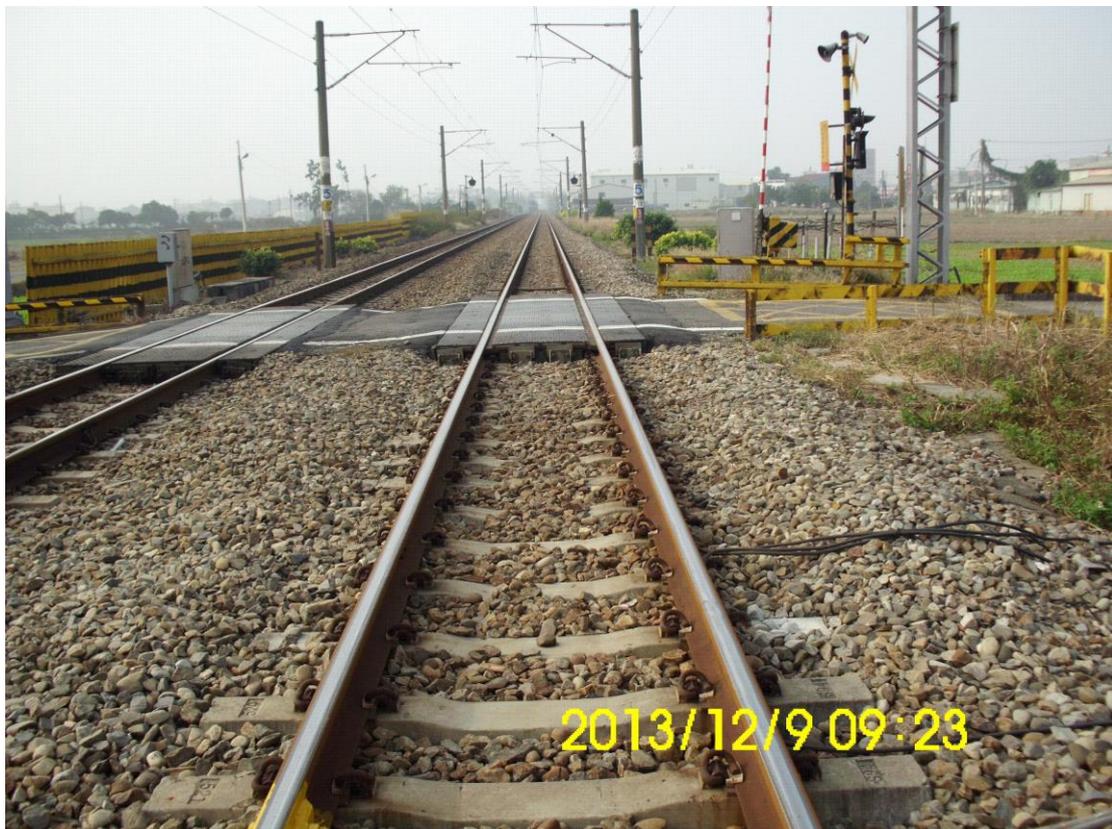
附件 2

- 一、發生時間：102 年 12 月 06 日（星期五） 18 時 45 分
- 二、天候：昏暗
- 三、發生地點：南靖~嘉義站間 K302+376
- 四、事故種類：平交道事故（民眾受傷）
- 五、事故摘要：第 146 次車南靖站準點通過，行駛西正線，駛至南靖~嘉義站間粗溪村三甲平交道（基隆起 K302+376），司機員查覺疑似撞及不明物，立即緊急煞車查看，並通知鄰線（東正線）下行第 135 次車注意運轉，經車長及第 135 次車司機員查看，發現一婦人手拉推車裝載資源回收物，侵入平交道淨空被碰後輕微受傷，即報 119 派救護車並由到場之傷者家屬護送嘉義水上榮民醫院救治，本次車現場停留 22 分鐘，案報嘉義路警所處理。
- 六、處置過程：

- 七、事故影響情形
 - （一）人員傷亡情形：民眾 1 人受傷。
 - （二）設備受損情形：無。
 - （三）運轉影響情形：135/12 分、515/3 分、3213/15 分、522/7 分、3188/6 分，計 5 列次/43 分。
- 八、原因分析：民眾侵入平交道淨空被碰輕傷。
- 九、檢討改進事項：加強民眾對鐵路行車安全宣導。
- 十、事故地點路線軌道配置圖：如附件 1。
- 十一、事故現場照片：附件 2。
