## 交通部臺灣鐵路管理局 行車事故報告書

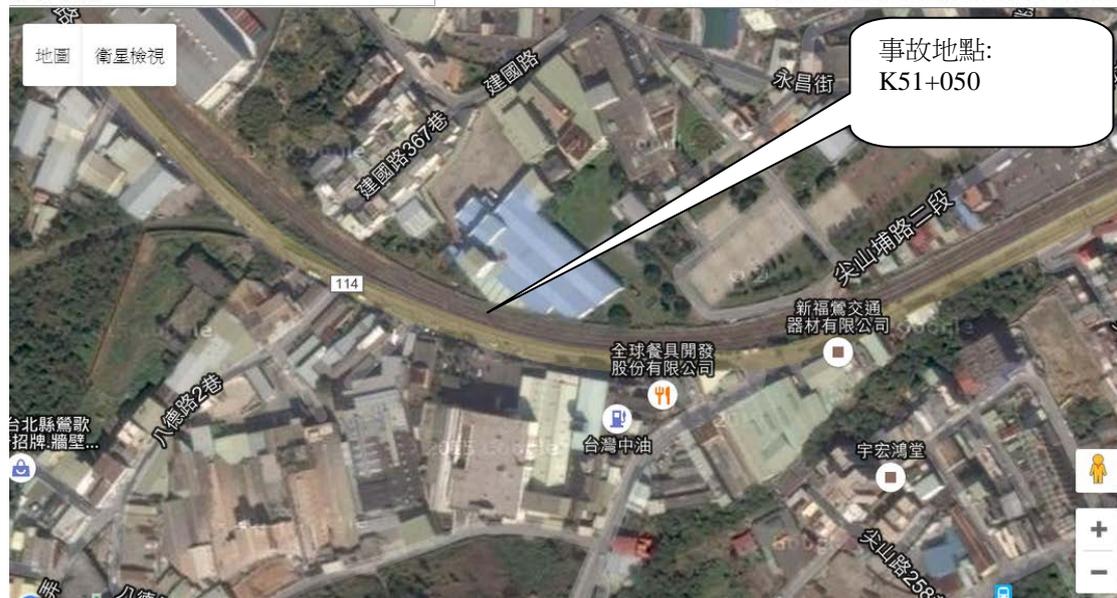
十、事故地點路線軌道配置圖：

(一)路線型態:平面。

(二)防護設施設置情形:西側有 PC 圍牆，東側有公路紐澤西護欄。

桃園~鶯歌

24.948330614089297, 121.3422524911584

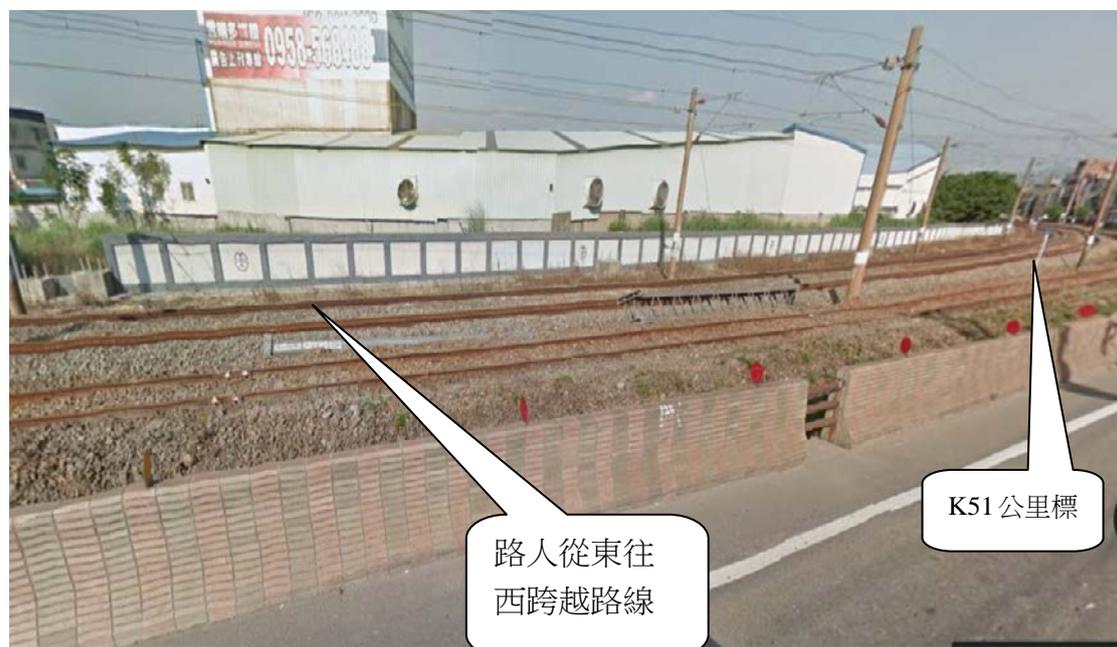
十一、事故現場照片

- 一、發生時間：104 年 09 月 13 日（星期日） 21 時 45 分
- 二、天候：暗
- 三、發生地點：桃園~鶯歌站間 (K51+050 前西正線)
- 四、事故種類：人員受傷事故
- 五、事故摘要：第 144 次車桃園站晚 14 分(21:40)開車，行駛西正線至桃園~鶯歌站間(K51+050)前，司機員發現一名路人由東向西跨越路線，立即鳴笛警告並緊急剎車，該人閃避不及被撞及受傷躺在東正線上影響雙線行車，立即通報相關單位，救護車於 22:00 到達，於 22:15 將傷者送醫急救，路警於 22:13 到達現場，採證後東正線於 22:35 放行，西正線於 22:37 放行，本次車鶯歌站晚 65 分(22:39)通過。
- 六、處置過程：

- 七、事故影響情形
  - (一) 人員傷亡情形：民眾 1 人受傷送醫。
  - (二) 設備受損情形：無。
  - (三) 運轉影響情形：1314/62 分、1318/60 分、146/38 分、1320/60 分、148/26 分、1322/45 分、1324/25 分、2172/45 分、1043/36 分、1297/28 分、1299/20 分、1301/10 分，計影響 13 列/461 分，旅客約 8200 人。
- 八、原因分析：該民眾由東向西跨越路線被列車撞擊受傷。另查事故發生當時列車速度 73Km/h，再查事故路段 ATP 限速 79Km/h，司機員操作合乎標準作業程序。
- 九、檢討改進事項：加強媒體對民眾愛惜生命宣導及要求民眾遵守相關法規之觀念，於公用場所、車站、列車上加強宣導教育。
