# 110.4.2第408次和仁崇德間 (清水隧道)事故報告 第25次工作會報

交通部應變小組

110年4月18日 15：00

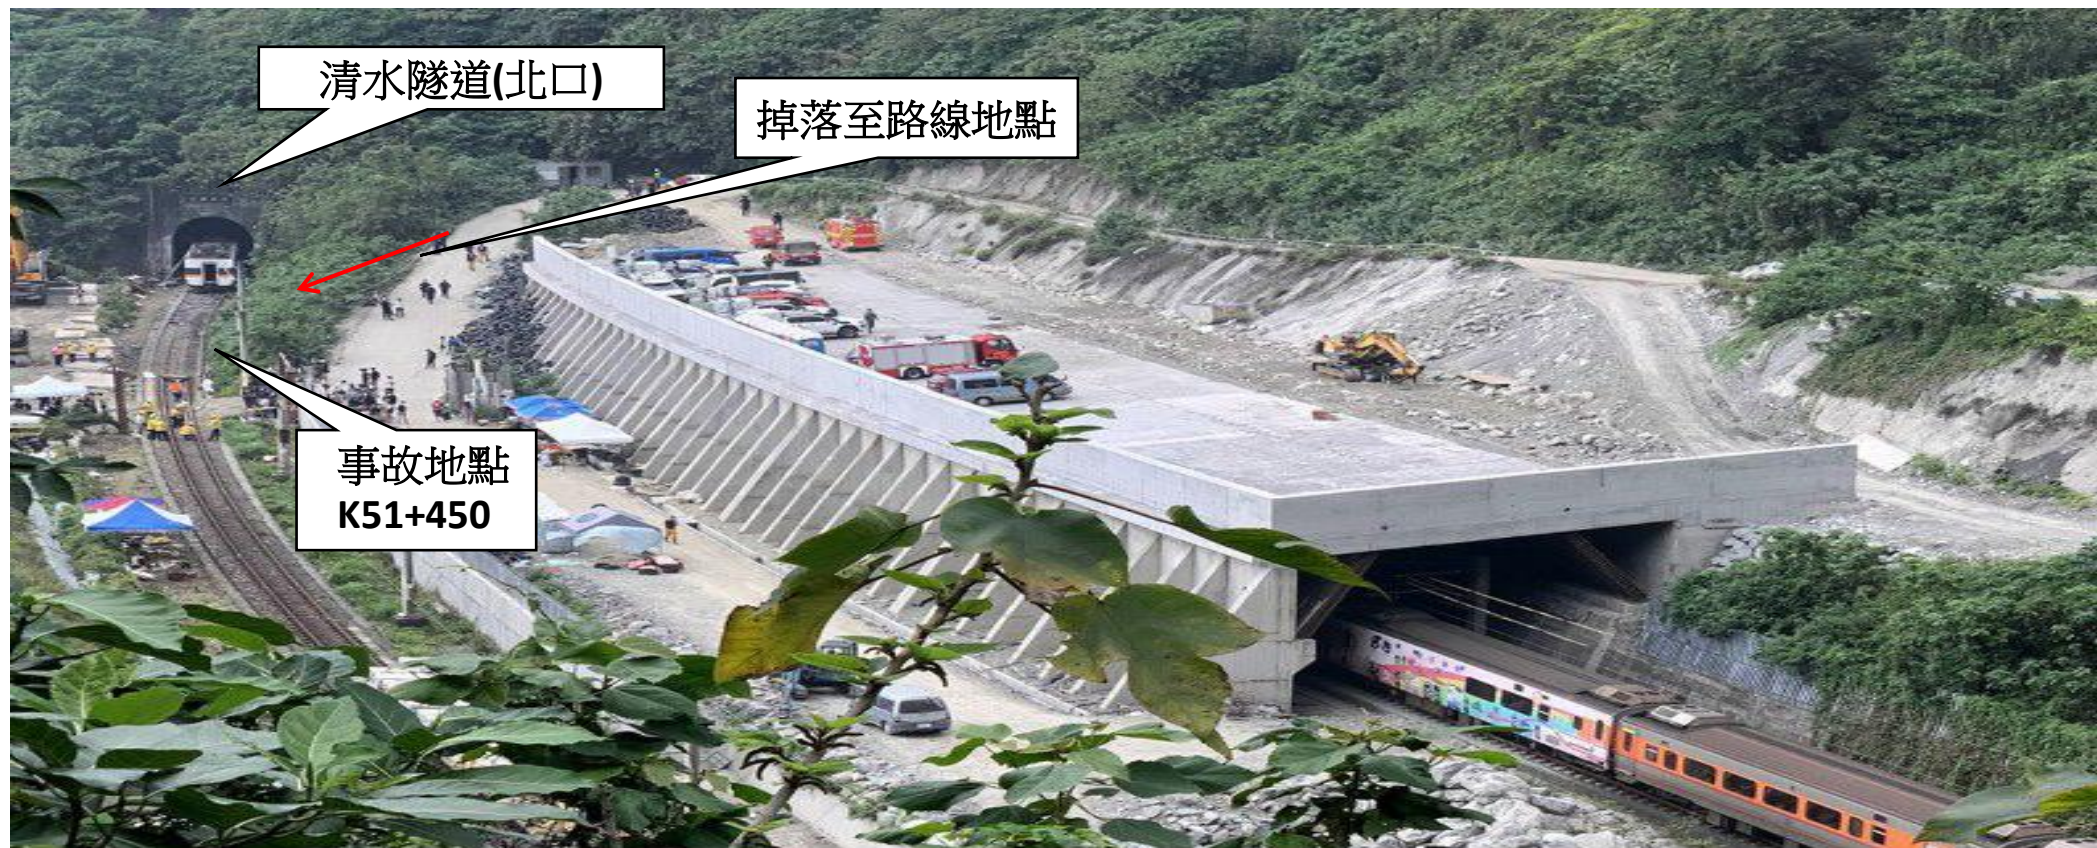
- 工程名稱：北迴線K51+170~500山側邊坡安全防護工程
- 施工廠商：東新營造有限公司
- 監造單位：聯合大地工程顧問有限公司
- 事故原因：工程車因故掉落至軌道上，地點為北迴線東正線K51+450處，於110年4月2日上午9：28分遭太魯閣408次撞擊。

## 二、事故原因(初步查明)

- 依據**運安會**4/8於立法院交通委員會就太魯閣號事故案件報告與備質詢，初步調查疑似怪手欲拖出卡在樹叢的工程車，然而操作不當導致工程車整台翻落至東正線上。
- **花檢**於4/16表示，吊車大貨車過彎時，疑似現場彎度過高車身太長，卡在鐵軌旁邊坡，第一時間沒有趕緊通報臺鐵，而是請移工協助開來怪手，企圖拉起大貨車，卻因連接兩車的環狀布袋斷裂，導致大貨車掉入軌道，釀成這起事故。
