# 110.4.2第408次和仁崇德間 (清水隧道)事故報告 第7次工作會報

陸上重大交通事故  
中央災害應變中心  
110年4月4日11:00

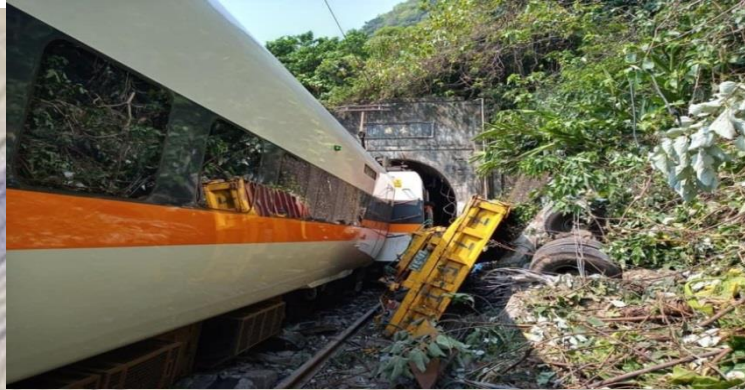
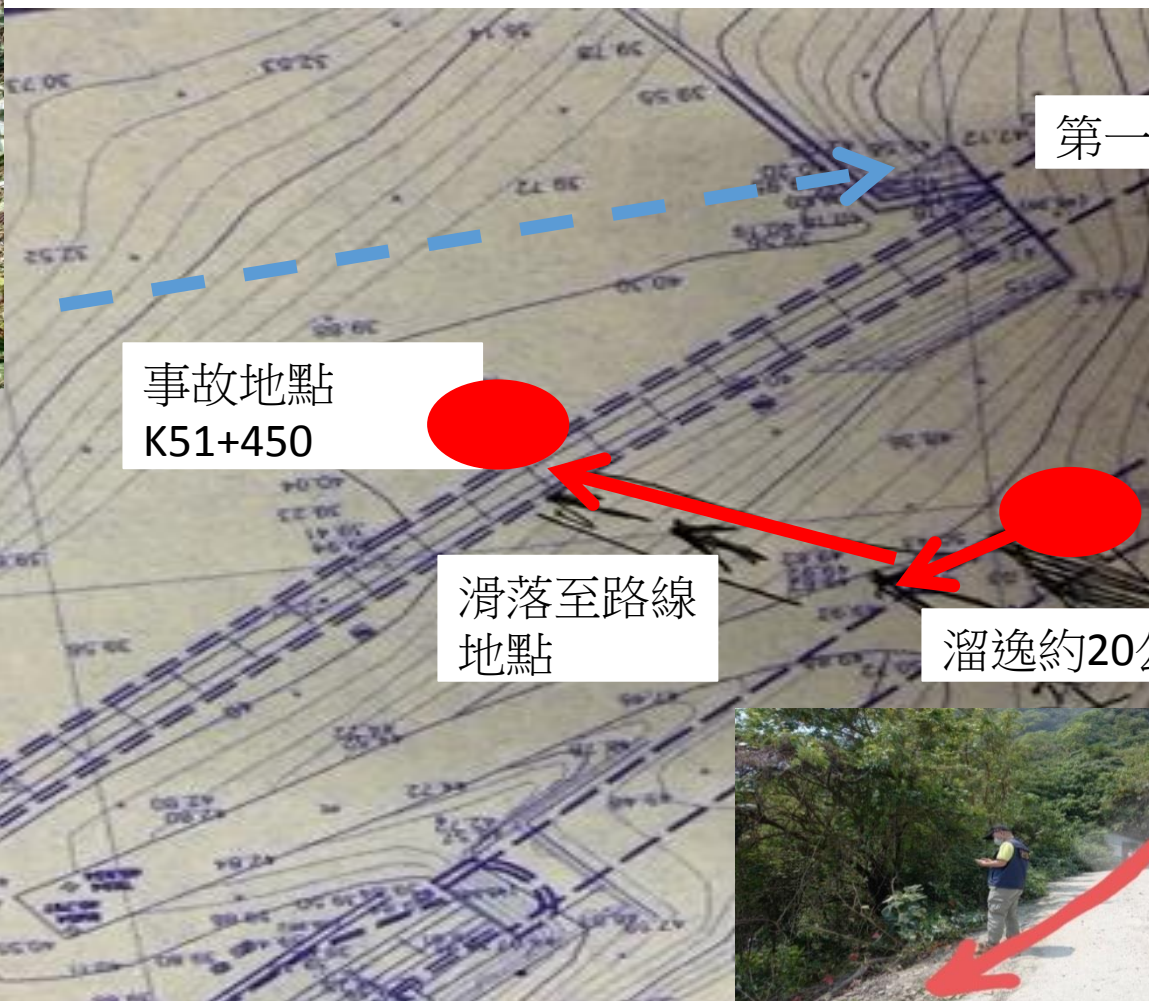
第一清水隧道北口

- 事故地點：崇德=和仁東線(K51+450)
- 撞擊點：第一清水隧道北口(雙孔隧道)
- 事故時間：9:28
- 事故列車：408車次太魯閣號，車上人數總數498人【含座位372人，站位122人(含車上補票2人)，乘務人員3人，清潔人員1人】
- 事故影響情形：
  - (一)設備受損
    - 1.東正線中斷，軌道受損500公尺
    - 2.第1、2車及第3車一半在隧道外，其餘在隧道內
    - 3.電桿1根傾倒
    - 4.電車線扯落150公尺
    - 5.導電軌受損400公尺
  - (二)行車運轉：西正線維持單線雙向行車
    - 1.4月2日影響96列次6,868分、旅客約25,681人，每列平均延誤72分
    - 2.4月3日影響93列次3,108分、旅客約18,608人，每列平均延誤33分
    - 3.4月4日截至10:00止，影響14列次200分、旅客約1436人，每列平均延誤14分

- 工程名稱：北迴線K51+170~500山側邊坡安全防護工程
- 施工廠商：東新營造有限公司
- 監造單位：聯合大地工程顧問有限公司
- 事故原因：工程車因故由停放處(工務所前)溜逸至軌道上約北迴線東正線K51+250處，於110.4.2日上午9:28分遭太魯閣408次撞擊。(9:13分往花蓮柴聯自強號204次通過事故地點)

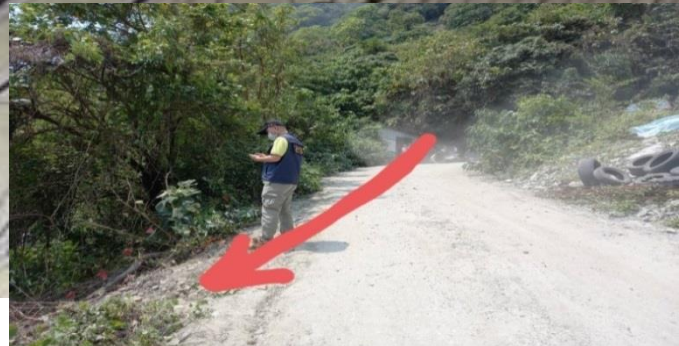
工程車原停放地點

- 臺鐵局委外邊坡整治施工廠商(東新營造)工地主任早上約**9**點左右駕駛貨車，巡視工地，停放在施工便道上，進入工務所後，因故溜逸**20**公尺，沿著施工便道滑落至東正線上(K51+450)，遭**408**車次通過時撞擊，發生出軌事故。
- **4/2**日運安會記者會表示會聚焦在「有無拉手煞車，或煞車有無故障」方向調查。
