交通部臺灣鐵路管理局行車事故報告書

三、發生地點：臺中港支線 K2+874

四、事故種類：人員受傷事故

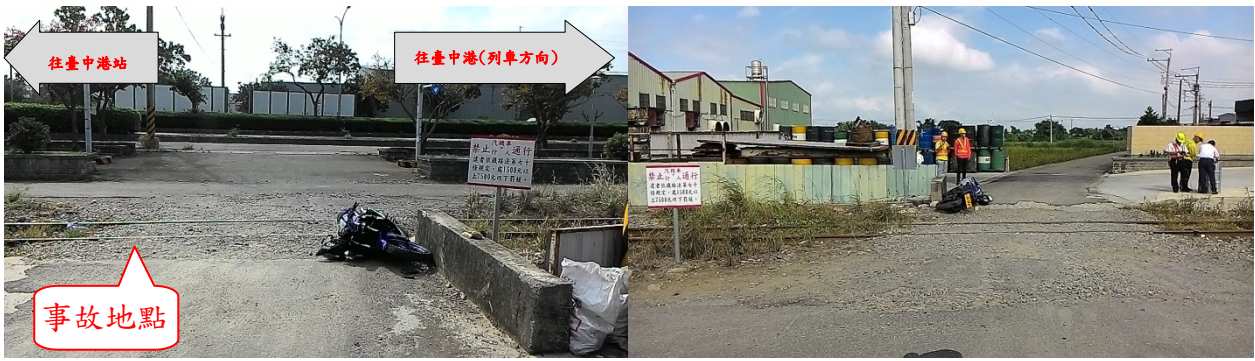
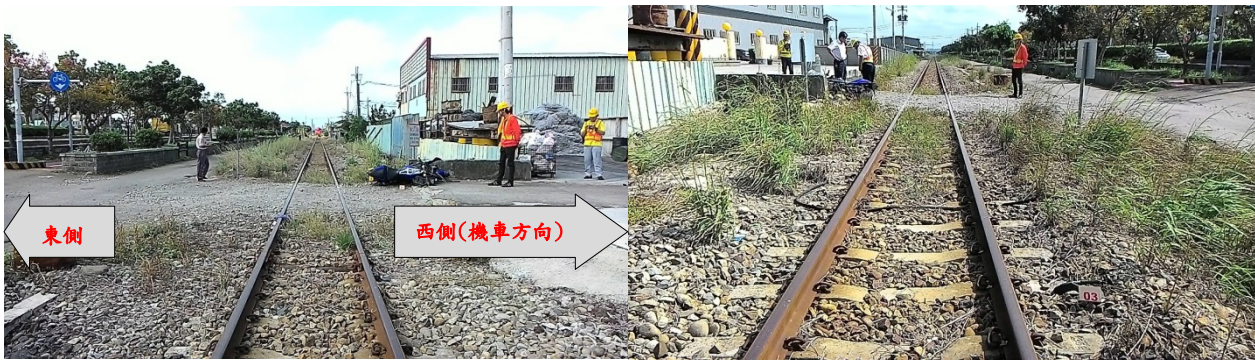
(三) 事故現場照片

五、事故摘要：第7121次車臺中港站提早55分(09:35)開車，09:36許於臺中港支線 K2+874前，發現一民眾騎機踏車(車牌號碼 LAD-3725)橫越鐵路，立即鳴笛警告，然該民眾仍不理會，繼續前進侵入路線以致被撞機踏車損壞，即報有關單位，10:10路警及救護車到達現場，該民眾雖無明顯外傷但仍於10:15由119救護車送沙鹿童綜合醫院住院觀察，10:31路警蒐證完畢開通放行，本次車晚5分(10:31)續依運轉計畫進入港區進行調車。

十、原因分析：民眾騎機車違規侵入路線。

- (一) 加強宣導禁止跨越鐵路路線。
- (二) 持續與地方政府及居民溝通協調，加強管理防止民眾闖越軌道。
