## 交通部臺灣鐵路管理局行車事故報告書

三、發生地點：湖口站

四、事故種類：死傷事故

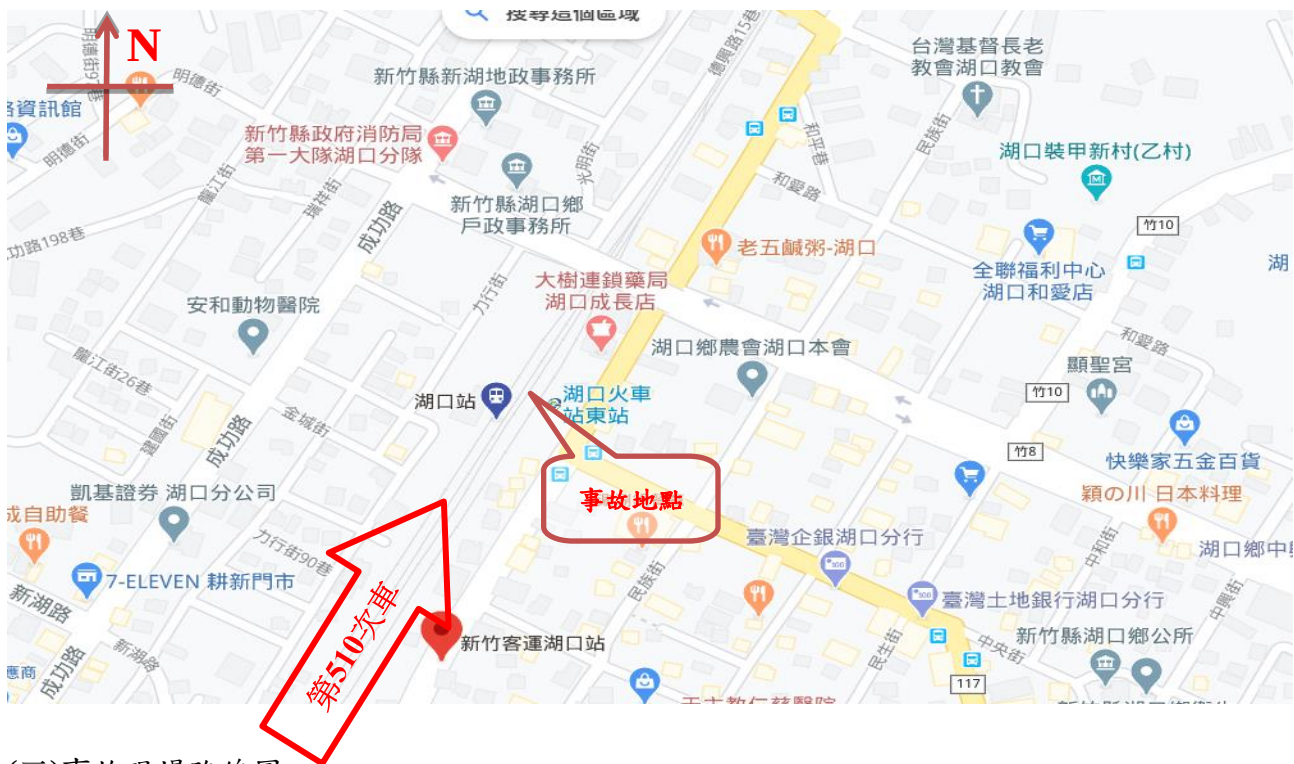
### (一)事故現場環境：

八、事故現場環境：附件

(一)路線坡度：0.3‰(上坡段)。

(二)曲線半徑：直線路段。

(三)路段型態：☐高架、☐隧道、☒平面、☐地下、☐其他：

(四)周邊環境：鄰近或位於☐平交道、☒車站、☐道路或便道、☐民宅、☐河川、☐隧道、☐橋梁、☐邊坡、☐逃生出口、☐其他

(五)鐵路設施設備及圍籬：圍籬（☒有、☐無），監視設備（☒有、☐無）

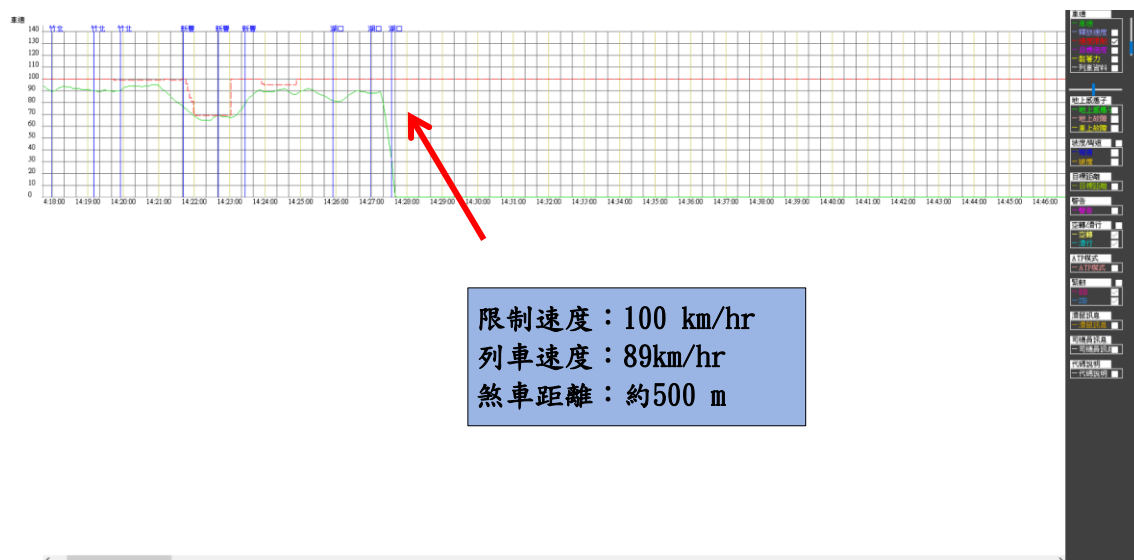
(四)車速與速限：

發生事故路段速限100km/hr，事發時車速約89km/hr，司機員於事發地點發現有一名旅客躺在路線上，妨礙列車進路，立即鳴笛示警並緊急煞車，操作合乎標準作業程序。
