# 110.4.2第408次和仁崇德間 (清水隧道)事故報告 第24次工作會報

交通部應變小組

110年4月17日 15：00

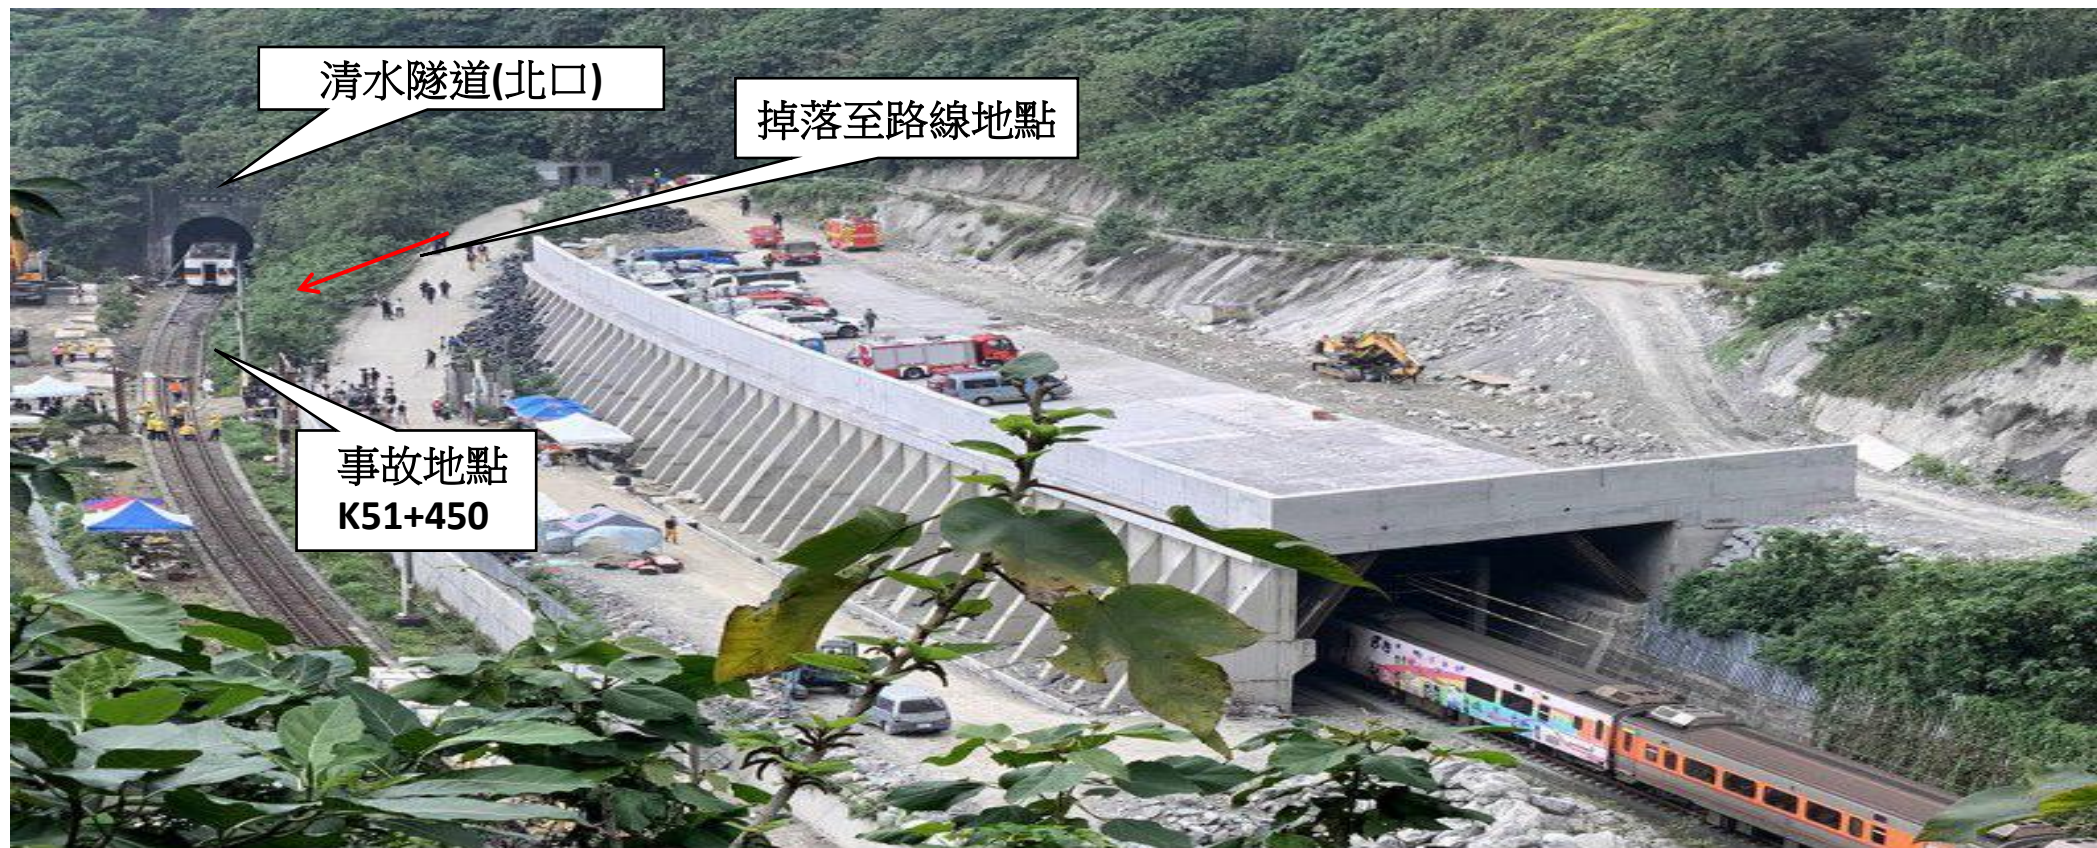
- 工程名稱：北迴線K51+170~500山側邊坡安全防護工程
- 施工廠商：東新營造有限公司
- 監造單位：聯合大地工程顧問有限公司
- 事故原因：工程車因故掉落至軌道上，地點為北迴線東正線K51+450處，於110年4月2日上午9：28分遭太魯閣408次撞擊。

- (一) 臺鐵局委外邊坡整治施工廠商(東新營造)工地主任4/2早上約9點左右駕駛貨車，貨車因故沿著施工便道掉落至北迴線東正線上(K51+450)，遭408車次撞擊，發生出軌事故。
- (二) 4/2運安會記者會表示會聚焦在「有無拉手煞車，或煞車有無故障」方向調查。
- (三) 4/6運安會記者會表示本案朝向「貨車駕駛不慎掉落軌道且現場有其他工程車輛及人員」方向調查。
