一、交通部4/17安全檢查會勘建議加強邊坡防護(1/2)

二、交通部4/17安全檢查會勘建議 制定門禁許可制度(1/2)

三、交通部4/17安全檢查會勘建議移除隧道內木料 (1/2)

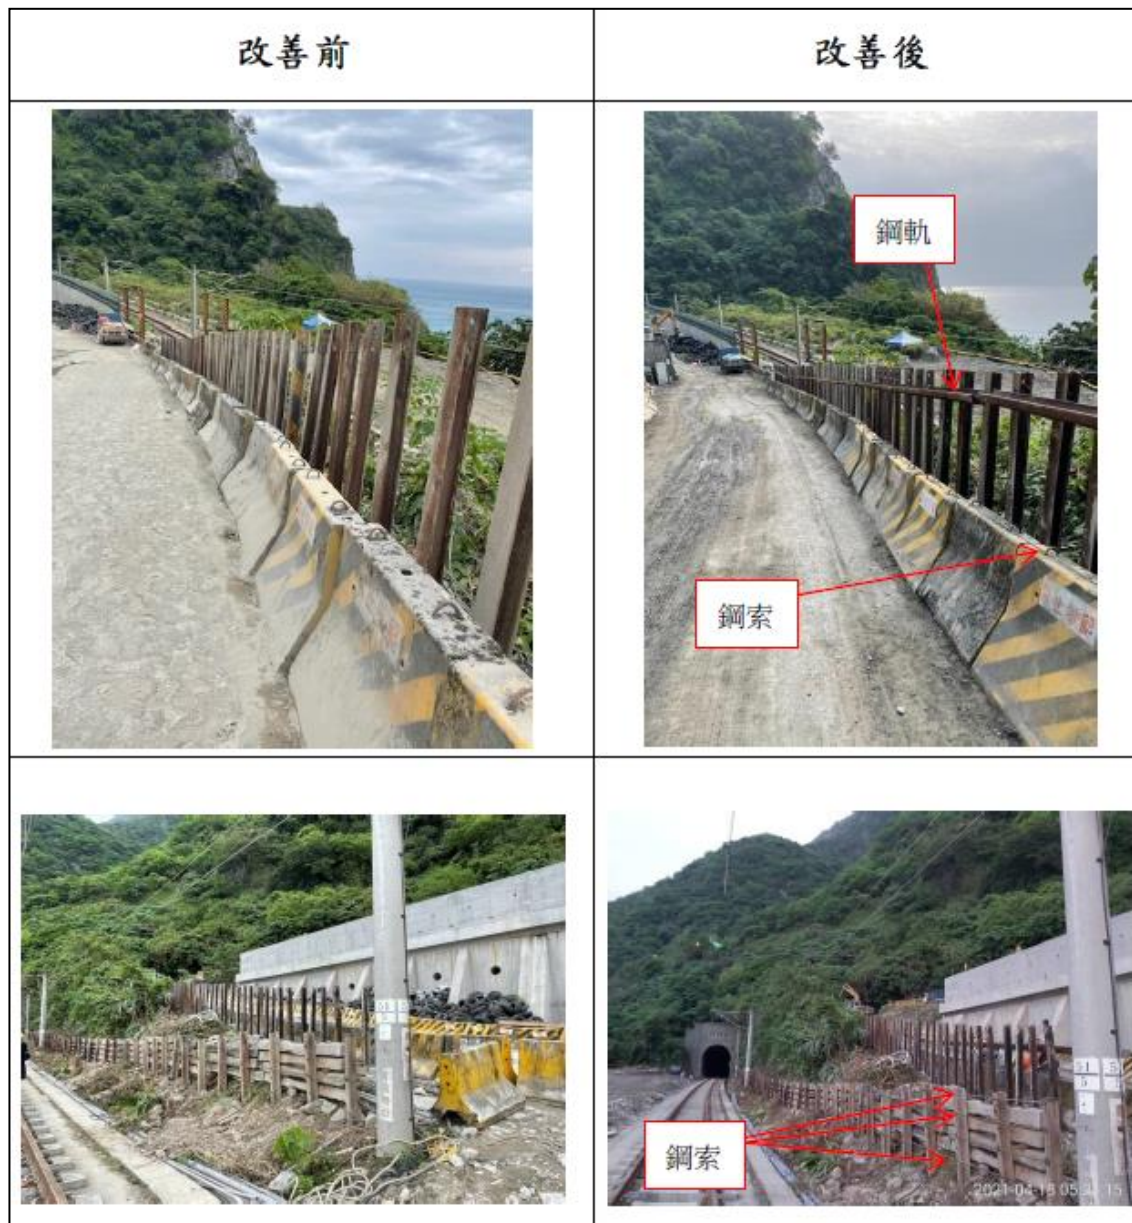
一、交通部4/17安全檢查會勘建議加強邊坡防護(2/2)

- **須立即改善事項**：施工便道旁紐澤西護欄應以鋼索串聯，鋼軌樁應加設橫向繫桿補強，以強化其防護功能。
- **待釐清事項**：上邊坡是否比照下邊坡鋼索串聯？
- 已依建議完成改善，上邊坡於會勘後已增加橫向鋼軌固定及以鋼索固定紐澤西護欄

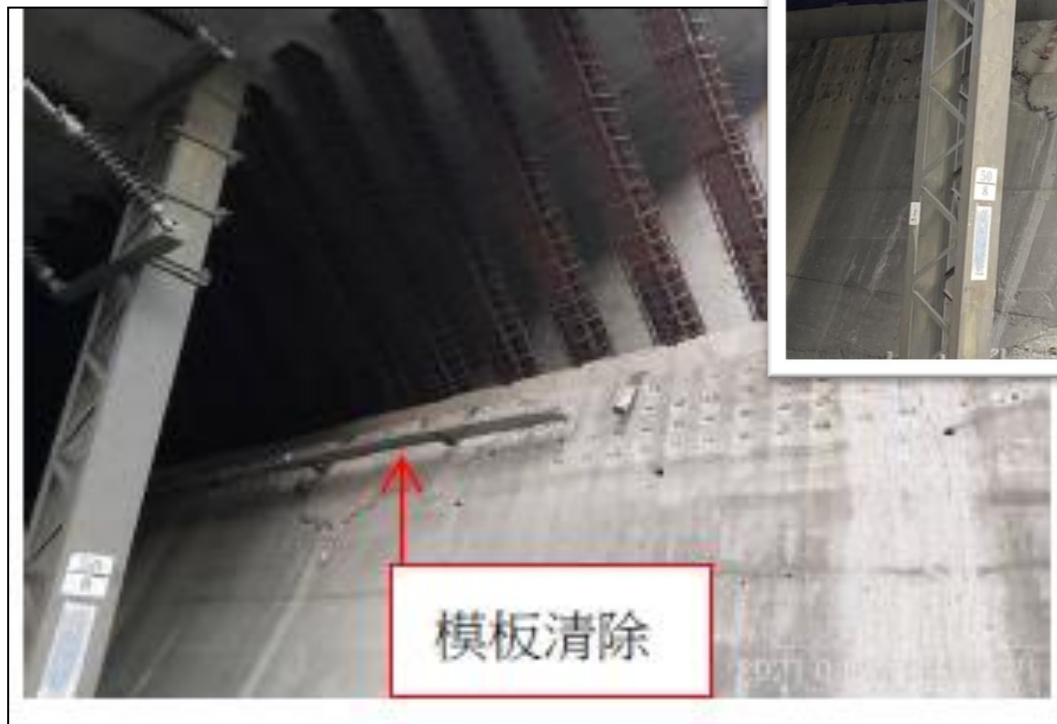
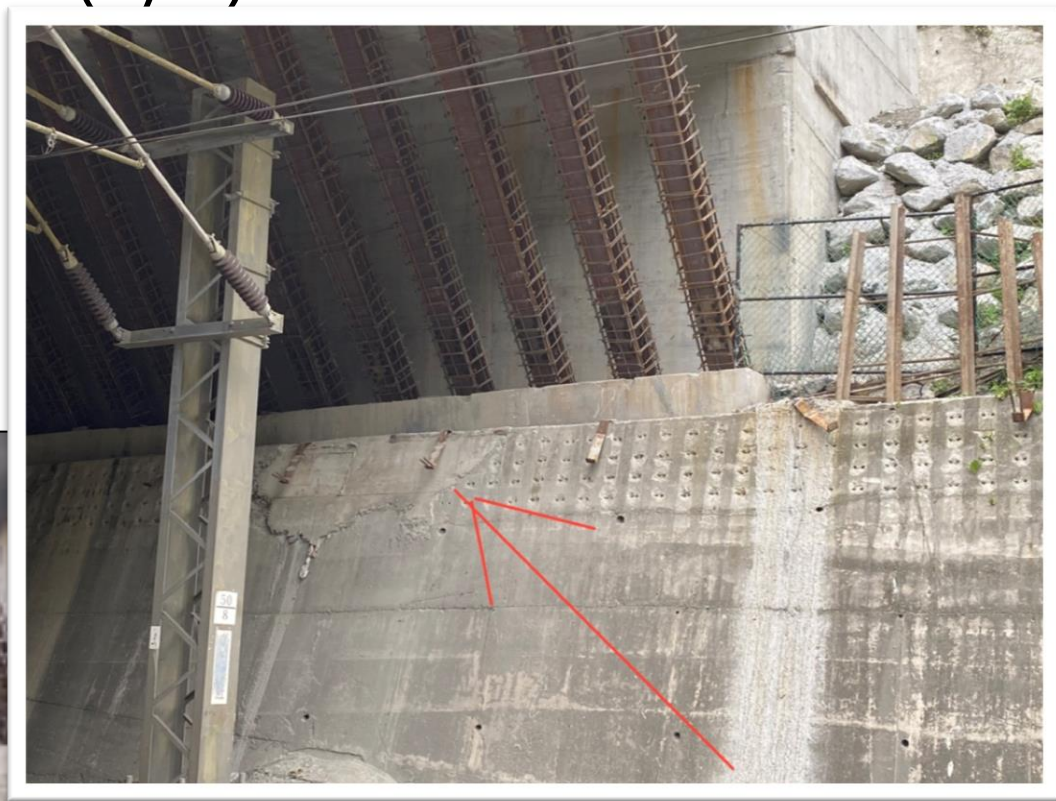
三、交通部4/17安全檢查會勘建議移除隧道內木料 (2/2)

- **須立即改善事項**：西正線明隧道內有斜撐工程，仍有部分木料未移除，有飛落疑慮。
- **待釐清事項**：隧道內尚有一根鐵架，請確認是否移除？
- 已配合移除。
