交通部臺灣鐵路管理局行車事故報告書

三、發生地點：談文~大山站間

四、事故種類：死傷事故

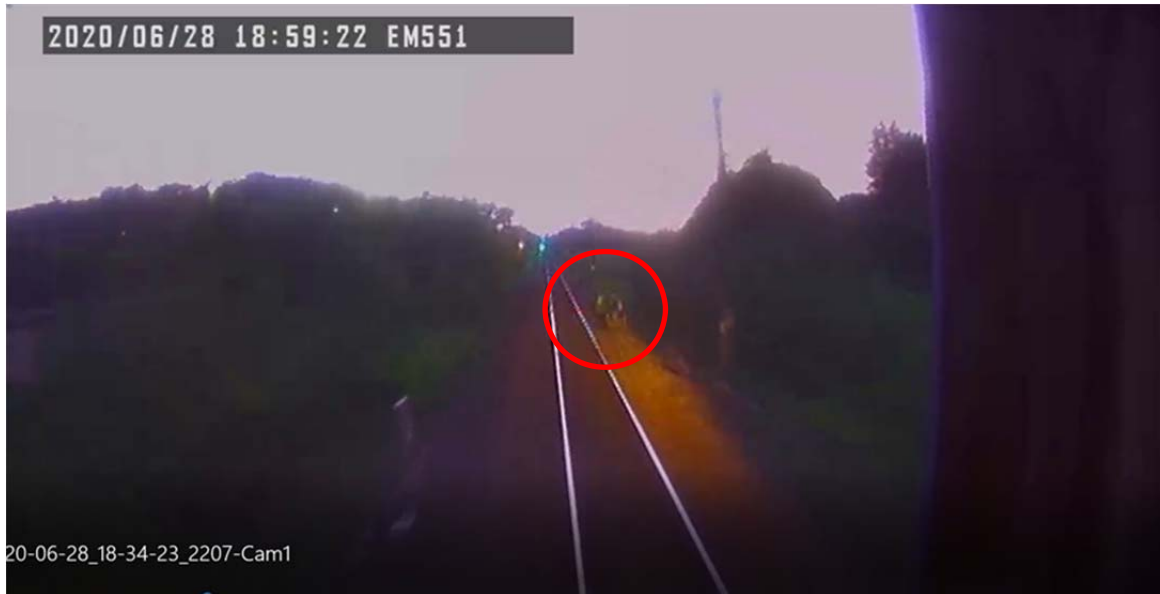
(三) 事故現場照片(行車影像時間與實際時間校正有所誤差)

(四) 民眾行為說明：經調閱列車前影像紀錄，該民眾在列車到達前侵入路線上被通過列車撞及。

十、原因分析：民眾侵入路線被通過列車撞及。

十一、檢討改進事項：經由本局各站、車跑馬燈、列車 LCD 與編列預算於網路及電視託播宣導短片等，積極宣導請民眾愛惜生命。

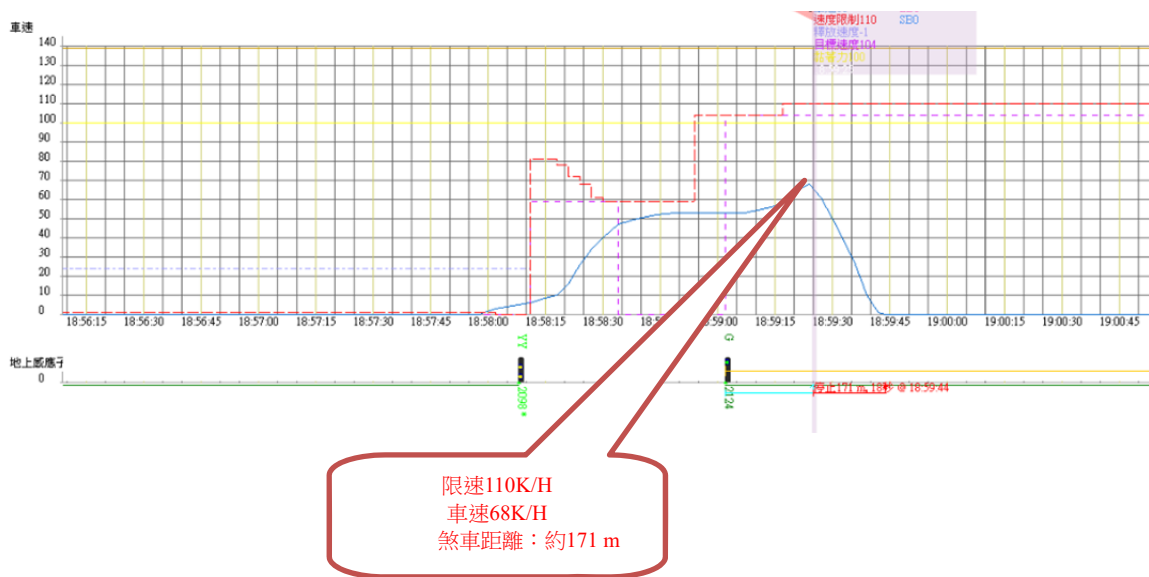
(四) 其他(車速表)

(二) 車速與速限：發生事故路段速限110km/hr，事發時車速68km/hr，司機員發現一民眾侵入路線上，立即鳴笛示警並緊急煞車但仍撞及(該民眾受傷送醫)，操作合乎標準作業程序。
