交通部臺灣鐵路管理局行車事故報告書

一、發生時間：108年4月22日（星期一）14時25分

三、發生地點：嘉義~南靖站間(K298+650)

四、事故種類：死傷事故

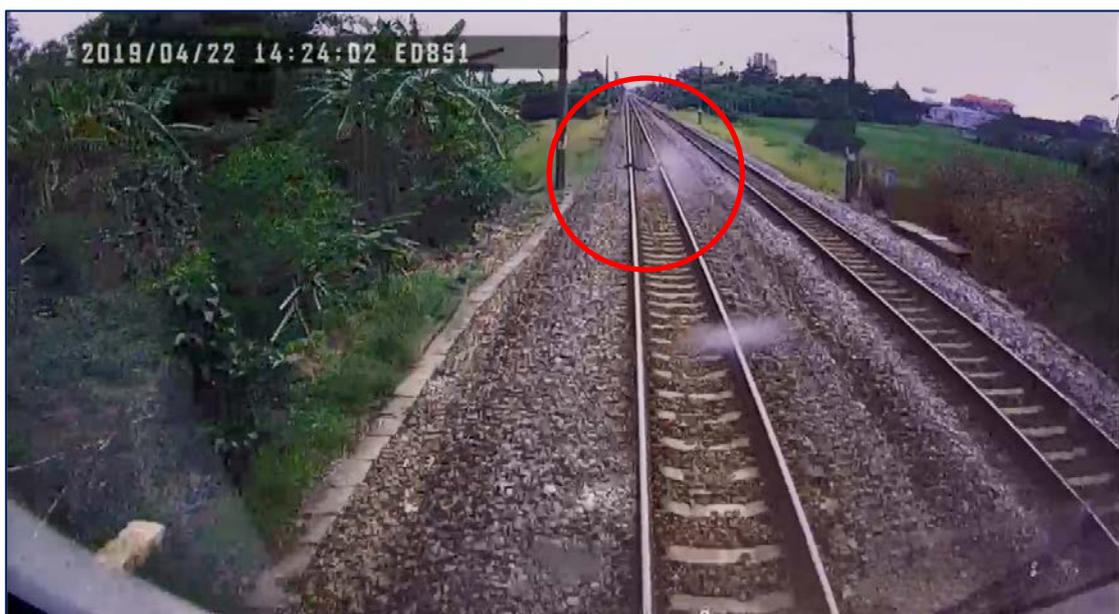
(四) 民眾或旅客行為說明：1名男性民眾仰躺在東線上(K298+650嘉義~水上間)，遭列車撞擊當場死亡。

1. 民眾躺在路線上

經由本局各站、車跑馬燈、列車 LCD 與編列預算於網路及電視託播宣導短片等，積極宣導請民眾愛惜生命。

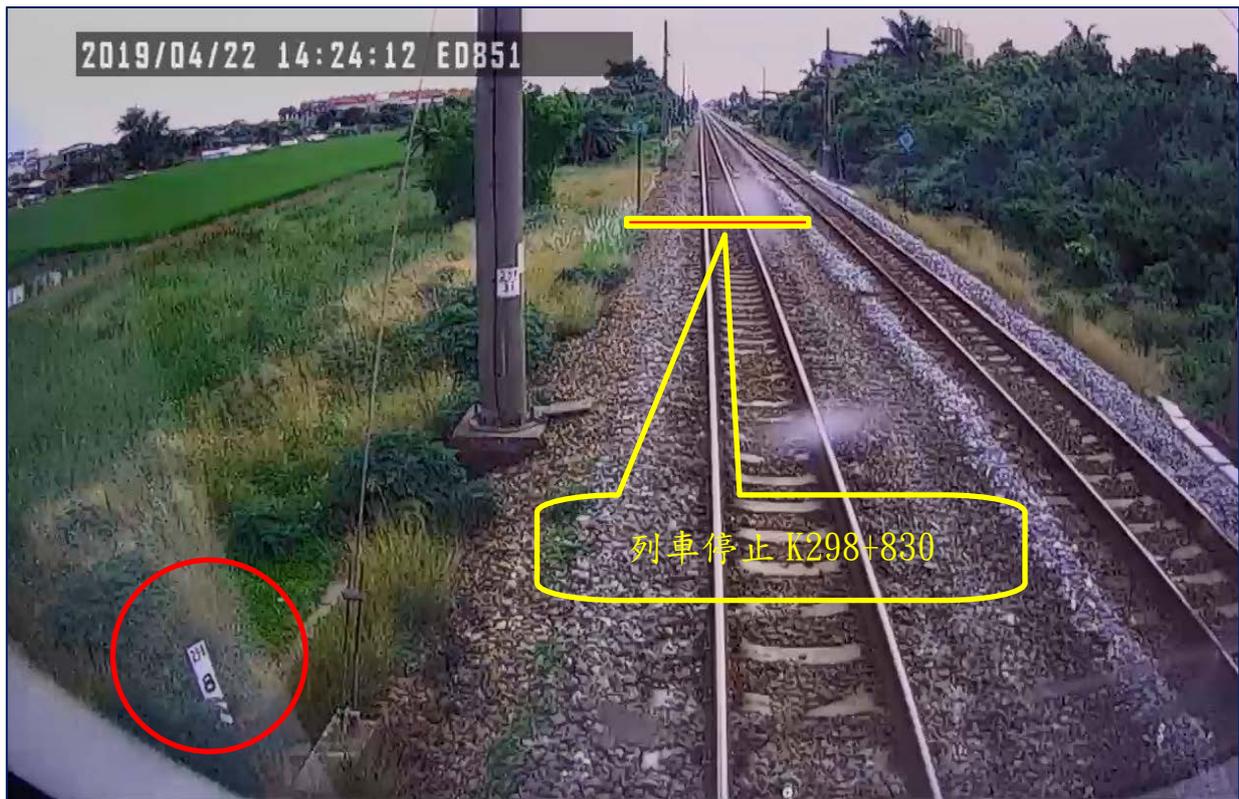
2. 撞擊後本次車停止 K298+830

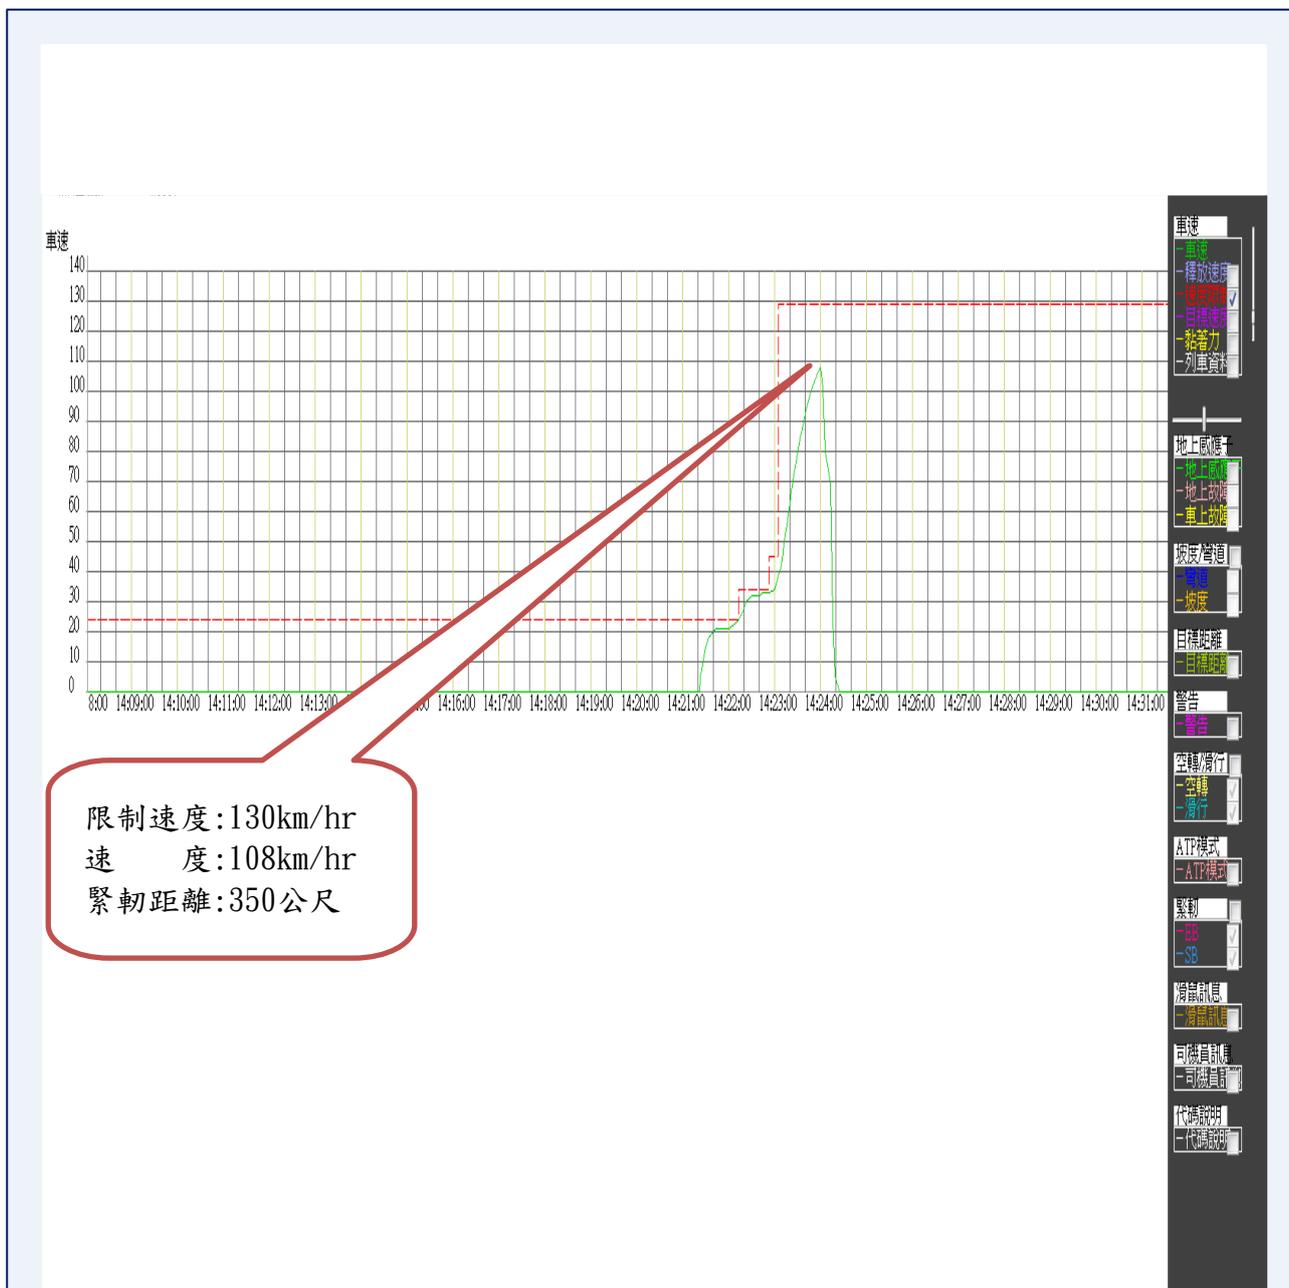
(二) 車速與速限：發生事故路段速限130km/hr，事發時車速108km/hr，操作合乎標準作業程序。

(三) 其他(第3211次車速表)
