# 110.4.2第408次和仁崇德間 (清水隧道)事故報告 第26次工作會報

交通部應變小組

110年4月19日 07：30

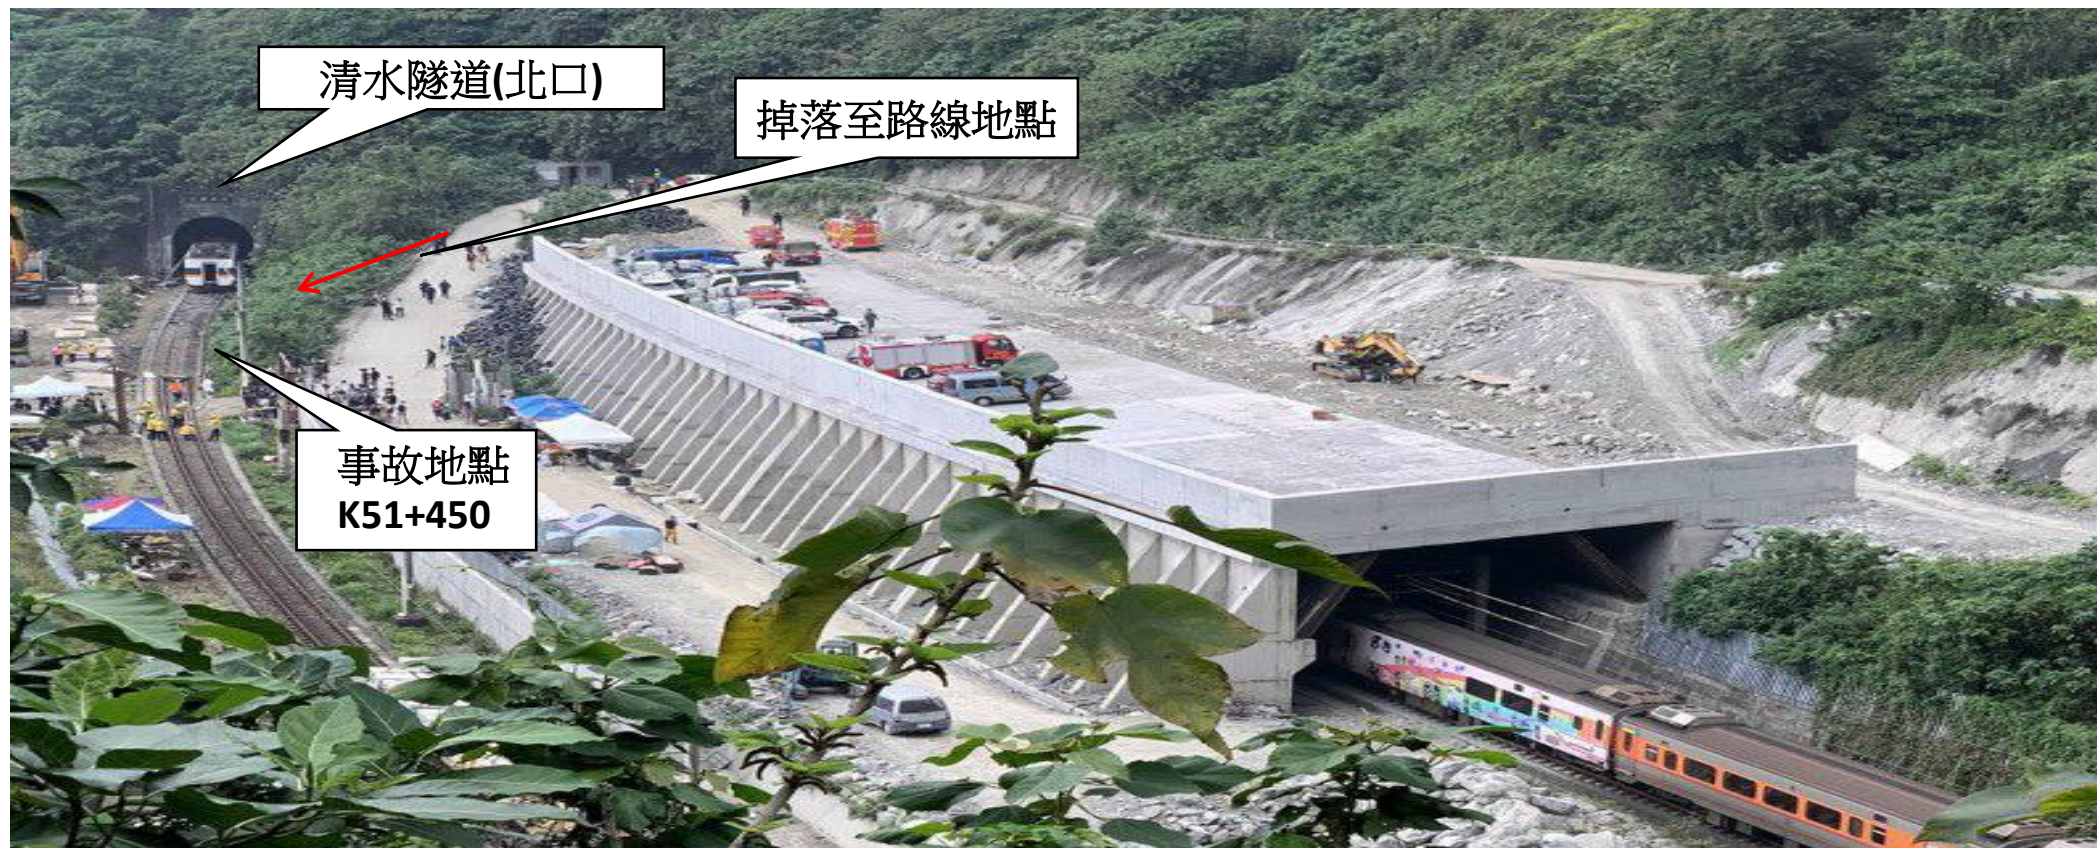
- 工程名稱：北迴線K51+170~500山側邊坡安全防護工程
- 施工廠商：東新營造有限公司
- 監造單位：聯合大地工程顧問有限公司
- 事故原因：工程車因故掉落至軌道上，地點為北迴線東正線K51+450處，於110年4月2日上午9：28分遭太魯閣408次撞擊。

- 依據**運安會**4/8於立法院交通委員會就太魯閣號事故案件報告與備質詢，初步調查疑似怪手欲拖出卡在樹叢的工程車，然而操作不當導致工程車整台翻落至東正線上。
- **花檢**於4/16表示，吊車大貨車過彎時，疑似現場彎度過高車身太長，卡在鐵軌旁邊坡，第一時間沒有趕緊通報臺鐵，而是請移工協助開來怪手，企圖拉起大貨車，卻因連接兩車的環狀布袋斷裂，導致大貨車掉入軌道，釀成這起事故。
