臺鐵408次列車事故

暨安全教育訓練實錄

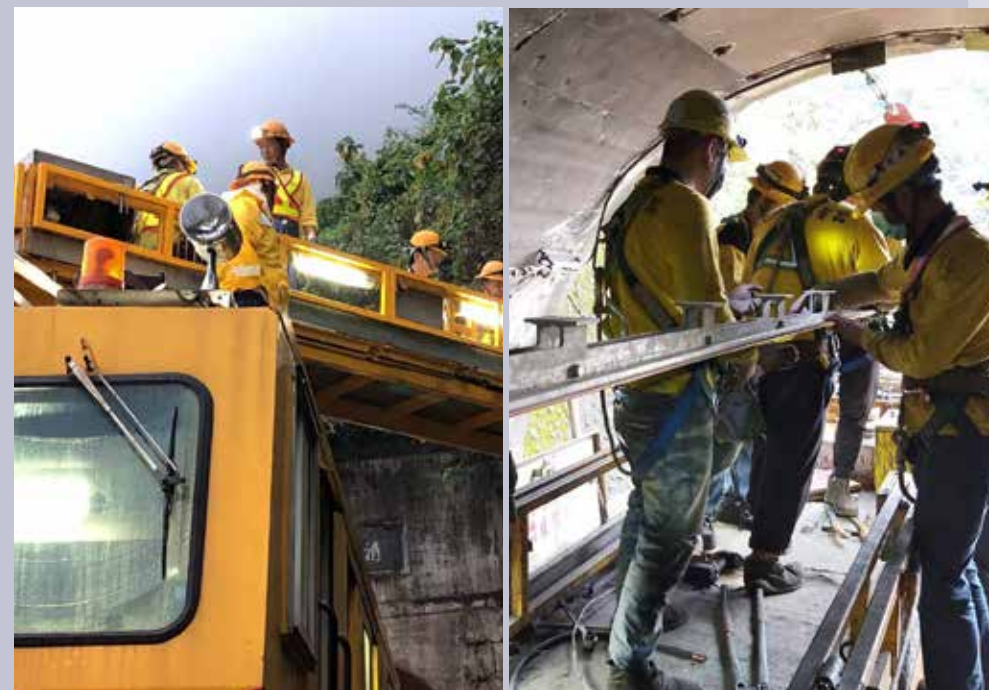
鐵道方面，自里程 K51+372 至 K51+618.8 間有程度不一的損壞，像是混凝土軌枕破裂、鋼軌脫離扣夾並位移及傾倒、鋼軌踏面出現明顯磨痕、鋼軌位移落入排水溝、鋼軌扣夾斷裂。其他損害還有現場工務設備、電力設備、電務設備、通訊設備等。

鐵軌修復過程

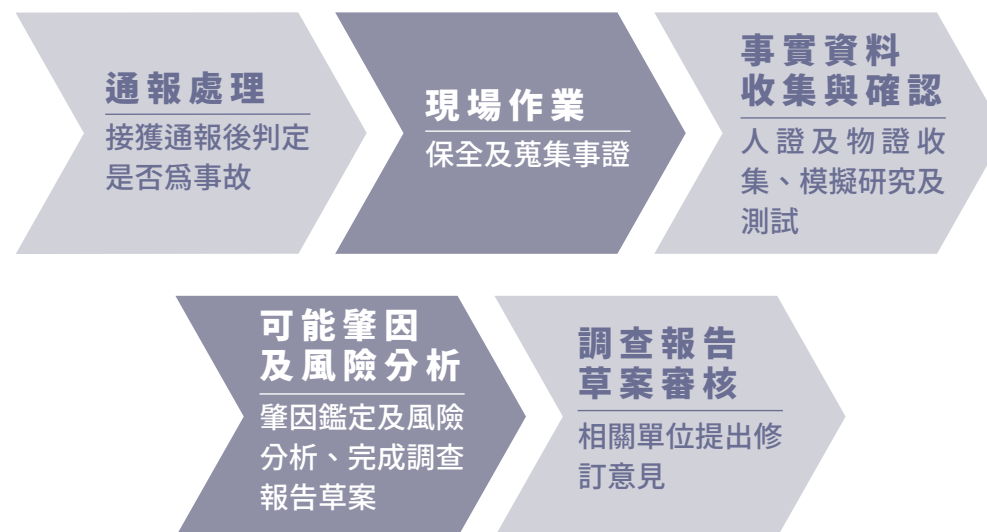
## 鐵道事故調查流程五階段

運安會執行之運輸事故調查程序主要依據國際規範與我國相關法規，如運輸事故調查法、交通部監理機關頒布之法規等；而鐵道事故調查流程共分為五階段：

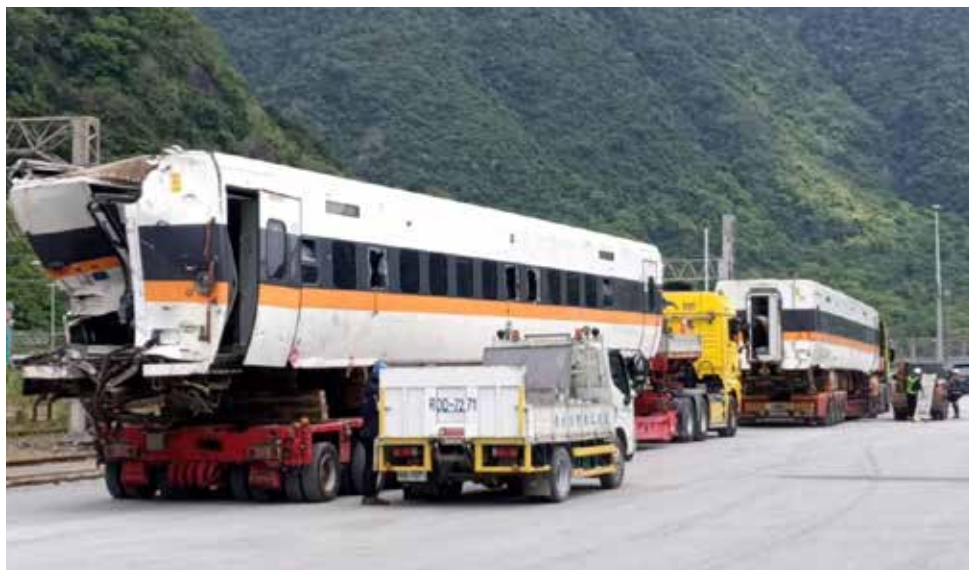
事故車廂公路運送作業

事故發生後，車廂由運安會及鐵路警察蒐證，檢察官同意後復軌並拖離現場至和仁站，依此程序到4月8日時，所有車廂皆完成拖離，並維持車輛現狀保存，但車輛仍由地檢署查扣。5月11日花蓮地檢署同意發還事故車廂，由運安會保管並進行調查。

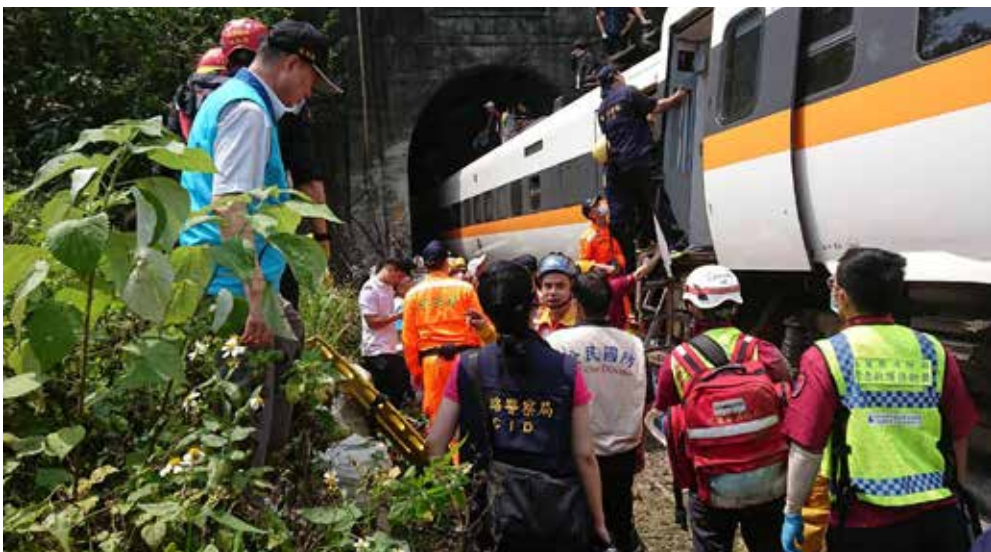
由於車體變形嚴重，且多節車廂位於清水隧道內，乘客須透過車頂步行出隧道外，進一步接受醫療協助

然而，位於車頭方向的第 6 到 8 節車廂毀損嚴重，甚至因撞擊力道過大被削為兩半，部分車體擠壓至隧道頂端，6 至 8 節車廂的乘客，無法從車頂向北口方向前進。為了接應隧道內的乘客，救援團隊從花蓮調來柴聯自強號，並將數名乘客及遺體載回花蓮。

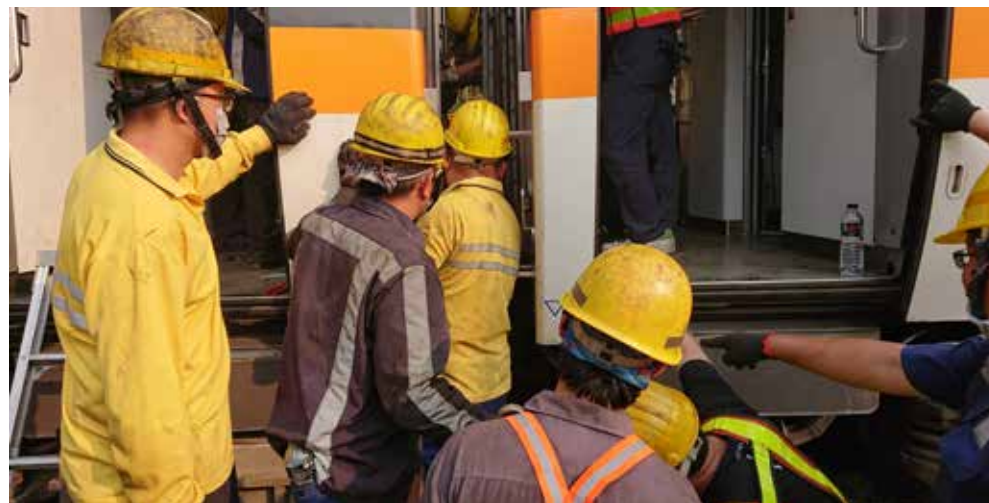
搶救及搶修團隊需要將車廂分離，並一節一節拉出車廂

若列車位於軌道上，要將車體拖行是件容易的事，但這次事故造成車廂嚴重變形且擠壓在隧道內，救援工作面臨前所未有的挑戰。團隊必須一截一截地拉出車廂，每一步驟都需要謹慎評估，以免造成二次傷害。

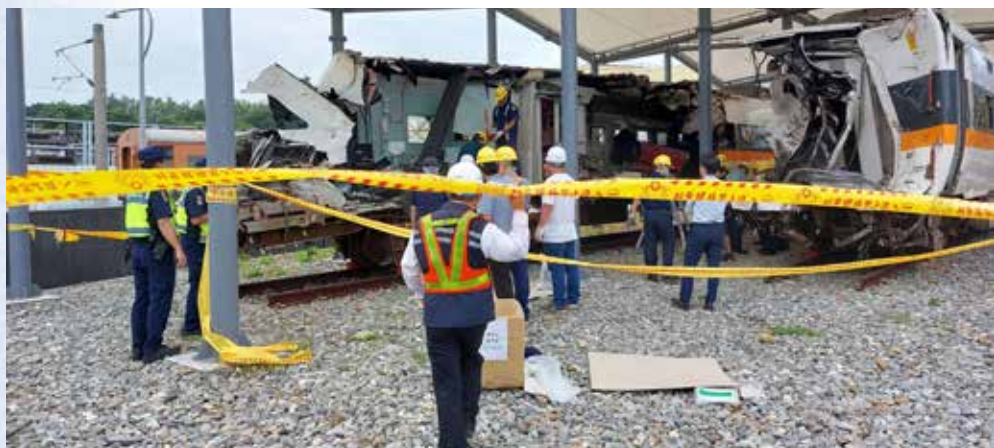
在追思儀式後，一行人就近參觀車廂損壞情形，太魯閣的眼淚發言人王薇君女士，卻在事故車廂發現一片約掌心大小、疑似頭蓋骨的遺骸；為了確認是否還有其他遺骸與遺物，桃園地檢署檢察官李昭慶率同法醫與鐵路警察局刑事警察大隊及鑑識人員，於翌日再次搜查事故第7、8節車廂。

9月1日搜查結束後，包含8月31日王薇君女士發現之頭蓋骨，一共發現18片疑似遺骸碎片、2顆牙齒，以及非車廂物品94件。當天，事故罹難者家屬們正在參與借鏡JR西日本改革研討會，經由律師轉告，得知仍有許多遺骸與遺物被遺忘在事故車廂，無不感到震驚，悲傷情緒立刻湧上心頭。

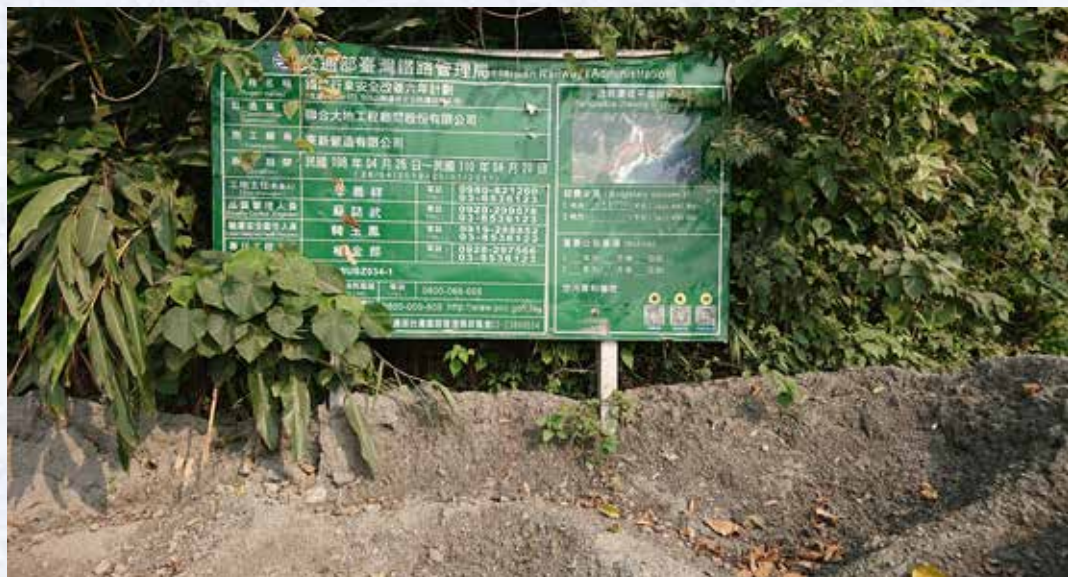
0402 事故發生於鐵路行車安全改善六年計畫 - 北迴線 K51+170~500 山側邊坡

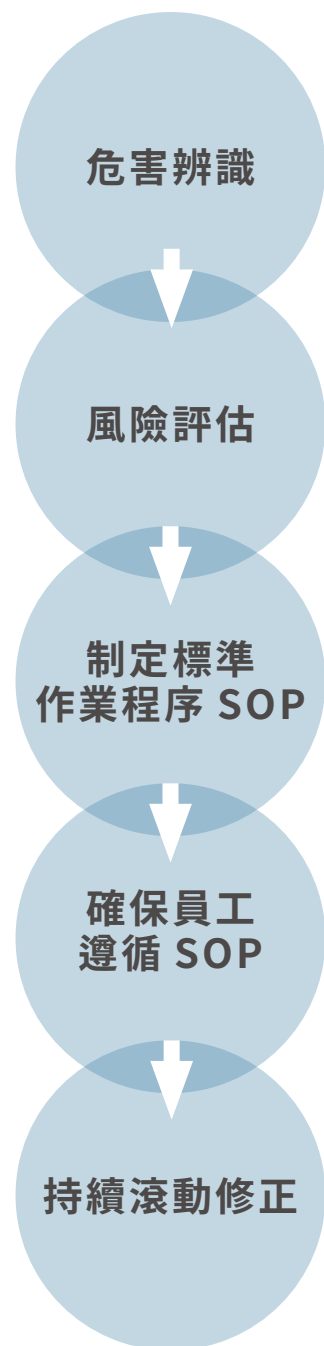
## SMS 核心概念

安全管理系統（SMS）是一種幫助組織管理並減少工作場所風險的方法，透過有計畫的管理系統，確保所有活動都能在安全的環境下進行。SMS 的主要目的是識別和管理風險，防止事故發生，並確保如果發生問題，可以快速應對和改進。

交通部運輸研究所參考歐盟、美國、日本、澳洲等先進國家的做法，開發出適用於臺灣鐵道營運的安全管理系統通用架構，以提升臺灣鐵道運輸系統的安全水平。根據此架構，臺鐵於 2021 年 12 月委託財團法人中興工程顧問社協助推動 SMS 的風險管理程序與資訊化管理，輔導各項作業的精進並落實到基層。
