110.4.2第408次和仁崇德間 (清水隧道)事故報告 第15次工作會報

交通部應變小組

110年4月8日 15:00

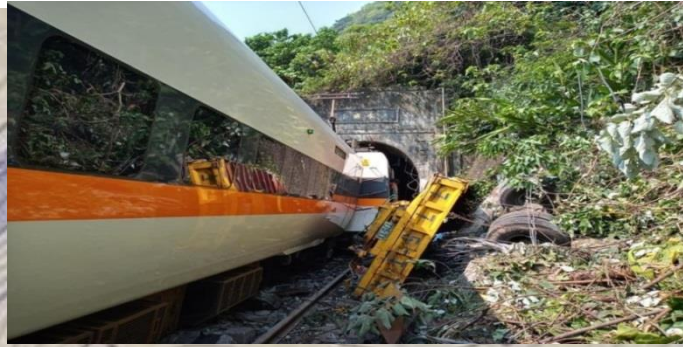
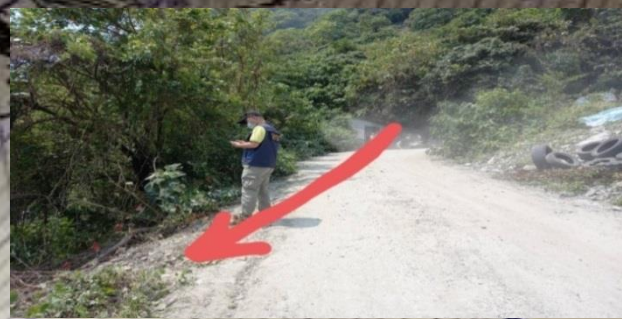
- 工程名稱：北迴線K51+170~500山側邊坡安全防護工程
- 施工廠商：東新營造有限公司
- 監造單位：聯合大地工程顧問有限公司
- 事故原因：工程車因故掉落至軌道上，地點為北迴線東正線K51+450處，於110年4月2日上午9:28分遭太魯閣408次撞擊。

第一清水隧道北口

事故地點
K51+450

掉落至路線
地點

- (一) 臺鐵局委外邊坡整治施工廠商(東新營造)工地主任4/2早上約9點左右駕駛貨車，貨車因故沿著施工便道掉落至北迴線東正線上(K51+450)，遭408車次撞擊，發生出軌事故。
- (二) 4/2運安會記者會表示會聚焦在「有無拉手煞車，或煞車有無故障」方向調查。
- (三) 4/6運安會記者會表示本案朝向「貨車駕駛不慎掉落軌道且現場有其他工程車輛及人員」方向調查。
