交通部臺灣鐵路管理局 行車事故報告書

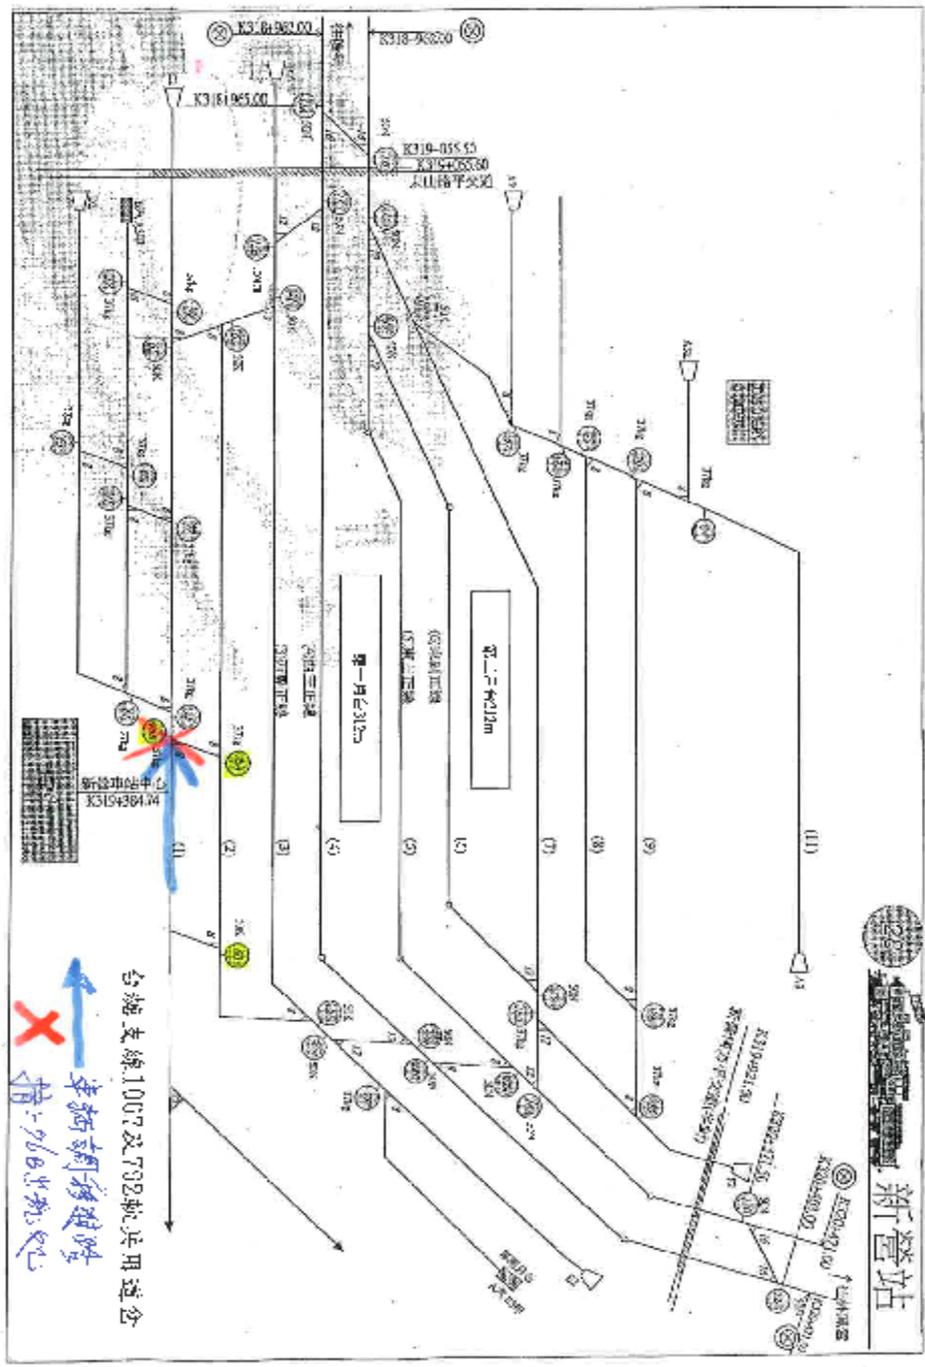
- 一、發生時間：103 年 03 月 25 日（星期二）22 時 40 分
- 二、天候：暗
- 三、發生地點：新營站
- 四、事故種類：側線出軌事故
- 五、事故摘要：22 時 40 分許，新營站為辦理站內車輛整理調車，由轉轍工駕駛 10 噸車輛調動機 DL1037 號，調車工引導由第 1 股道經 76A/B 標誌式雙動轉轍器反位轉第 2 股道，再經由 60 號標誌式轉轍器反位連掛第 1 股道空平車 4 輛，擬推進至該股北端連掛蓬斗車 3 輛時，調車工隨乘調動機未先將第 76A/B 轉轍器恢復定位，即通知調動機推進運轉。行駛約 40 公尺後調車工突然驚覺第 76A/B 轉轍器尚未扳轉至正確方向，緊急通知停車但已不及，最前端轉向架兩軸（平車 30007 號）擠上第 76B 轉轍器出軌，即報相關單位。
- 六、處置過程：

- 七、事故影響情形：
 - （一）人員傷亡情形：無。
 - （二）設備受損情形：76B 標誌式轉轍器尖軌變形。
 - （三）運轉影響情形：未影響其他列車。
- 八、原因分析：調車工未確認進路上相關轉轍器開通方向正確即開始調車工作。
- 九、檢討改進事項：加強調車人員之教育訓練，養成確認、再確認、再三確認；聯繫、再聯繫、再三連繫之良好工作習慣。
- 十、事故地點路線軌道配置圖：如附件一。
- 十一、事故現場照片：如附件二。
