交通部臺灣鐵路管理局 行車事故報告書

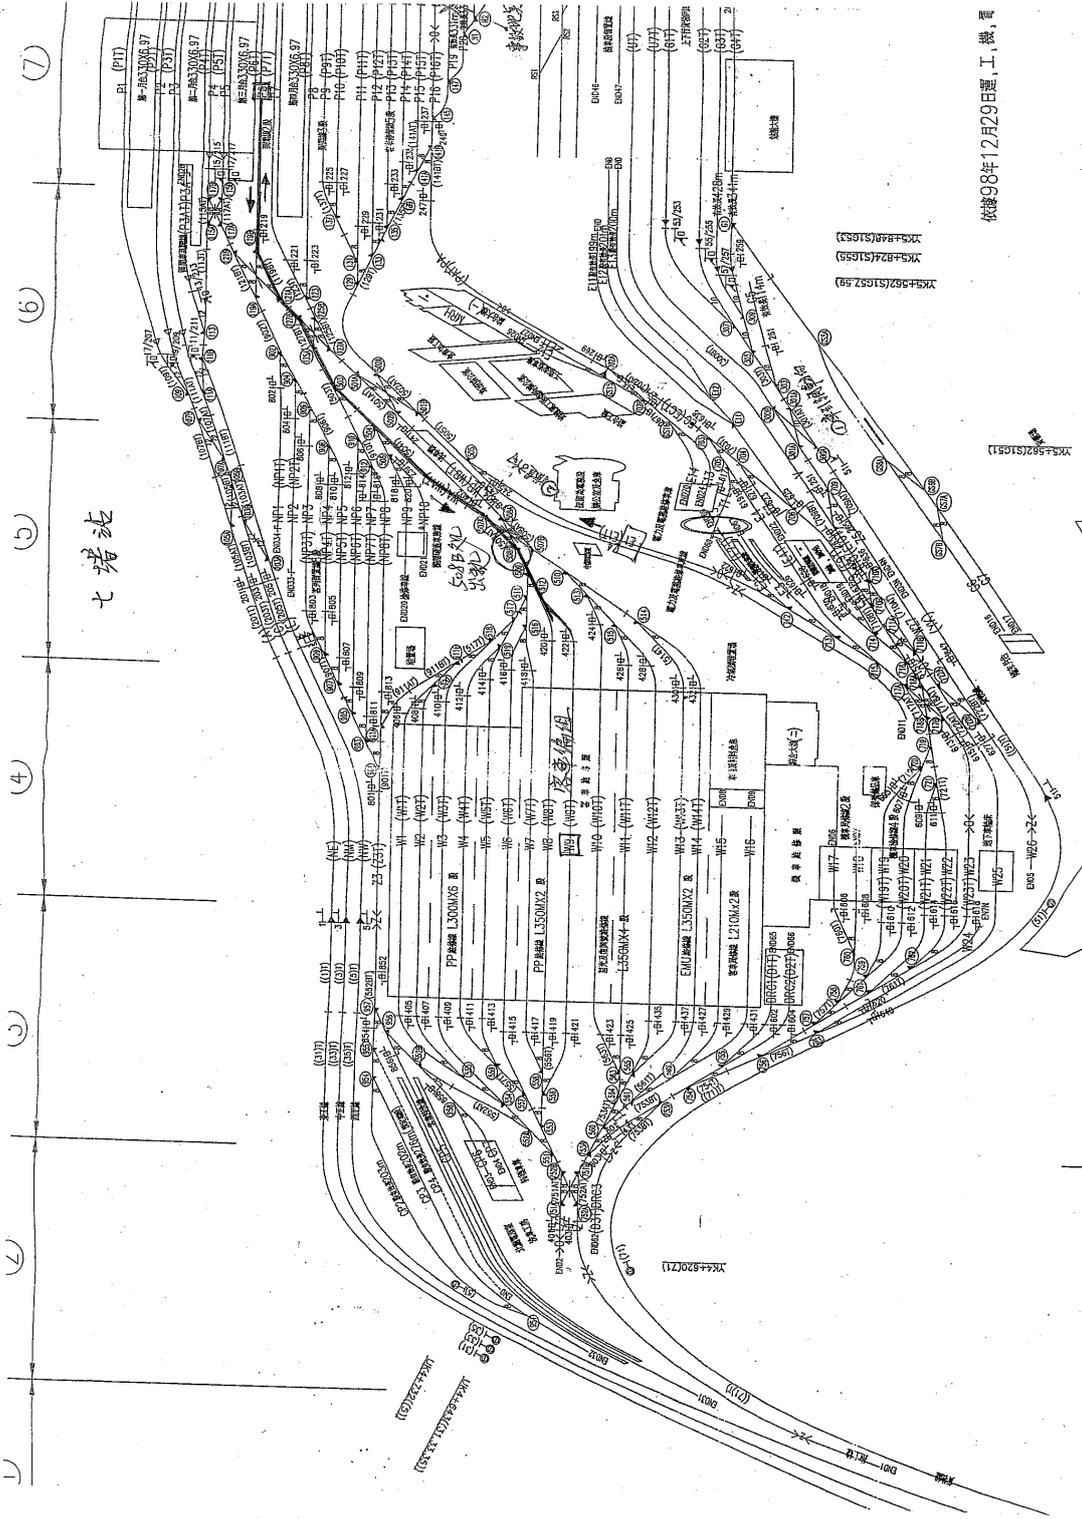
- 七、事故影響情形：
 - （一）人員傷亡情形：無。
 - （二）設備受損情形：第 508B 號及 509 號轉轍器鎖錠桿被輾壓彎曲尖軌不靠密，連軌線壓損 2 條、螺旋道釘壓損 10 根。
 - （三）運轉影響情形：4191/12 分、5945/10 分。
- 八、原因分析：因鋼軌流潰（壓頹）刮傷輪緣面致表面粗糙摩擦係數增大，及軌距不整，輪緣頂部從導軌中心起（因鋼軌流潰及側面磨耗致軌距過大超過容許值 14.5 公厘）轉上鋼軌側面偏磨耗處，行駛約 6 公尺處軌距突縮小 22 公厘終致輪緣轉上乘越軌面出軌。
- 九、檢討改進事項：
 - （一）軌距不整：落實道岔檢查並依檢查結果辦理整修；磨耗屆限之軌道構件應即調料抽換；加強砸道增進道床穩定度，避免軌道構件異常磨耗。
 - （二）鋼軌流潰：全面檢視道岔現況，發現有鋼軌流潰時，應即時整修，尤其是調車頻繁路線之 8 號道岔應優先改善。
- 十、事故地點路線軌道配置圖：附件 1。
- 十一、事故現場照片：附件 2。
